Tilstandsrapport

Risikovurdering for Anticimex boligselgerforsikring

Korvettveien 9
1678 KRÅKERØY
Gnr./Bnr.: 424/1
Fredrikstad kommune

Befaringsdato: 13.02.2025

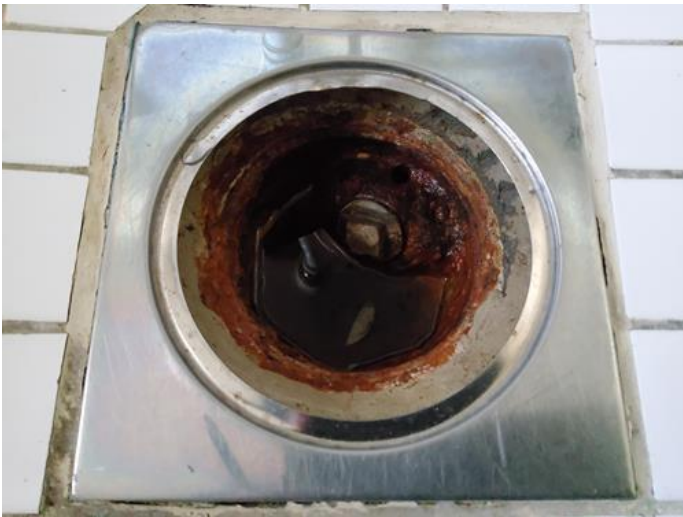
Membran, tettesjikt og overgang til sluk. - [Sluk i vaskerom 2. etg.]

Hovedpunkt for valgt tilstandsgrad er utførelsen av tettesjikt på gulv og overgang til sluk. Klemring i sluket er ikke festet. Det kan ikke sees å være benyttet egnet slukmansjett eller membran. Dette medfører høy risiko for lekkasjer. Fornyning av tettesjikt/slukløsning bør påregnes. Dette vil være en omfattende operasjon, og vil også berøre andre deler av våtrommet.

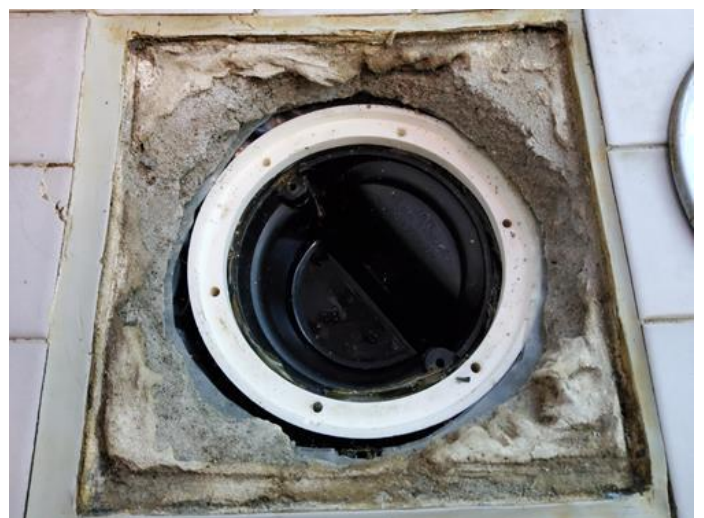
Membran, tettesjikt og overgang til sluk. - [Sluk i bad 1. etg.]

Tettesjiktet har en alder som tilsier at restlevetiden er usikker. Utførelsen med hensyn til bruk av slukmansjett og tettesjikt er uoversiktlig, og det kan derfor ikke verifiseres at løsningen er fullgod og sikker mot lekkasjer.
Det er registrert riss i gulvfliser. Skader på underliggende tettesjikt kan ikke utelukkes.
Rørapplegg har en alder som medfører risiko for skjulte avvik, svekket funksjon, usikker restlevetid eller lignende forhold som utvikles over tid.
Våtrommet har kun naturlig ventilasjon. Naturlig ventilasjon gir som regel mindre effektiv luftutskifting enn mekanisk ventilasjon, noe som kan medføre økt fuktpåkjenning i våtrommet.
