Tilstandsrapport

Enebolig

Nedre Rønningsvegen 14, 6652 SURNADAL

Befaringsdato: 13.02.2025

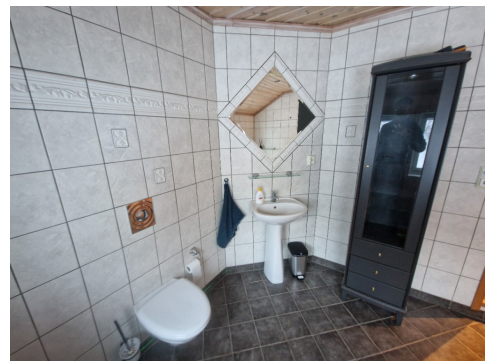
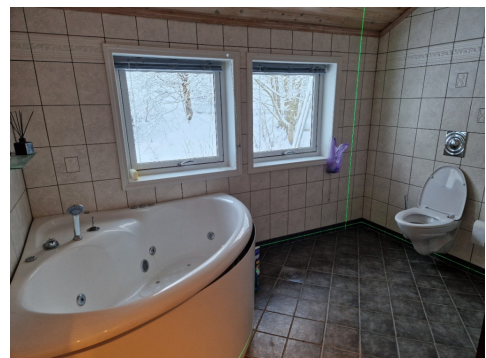
LOFT > BAD

- Det er påvist at høydeforskjell fra topp slukrist til gulv/synlig topp membran ved dørterskel er mindre enn 25 mm.
- Det er påvist at noen fliser har bom (hulrom under).
- Det er påvist avvik i fallforhold til sluk i forhold til krav i forskrift på byggetidspunktet.

Dusjkabinett anbefales. Vær oppmerksom ved bruk for å unngå vannskader. For å få tilstandsgrad 0 eller 1 må gulvet bygges om, for å få riktig fall til sluk. Det vil imidlertid sjelden være økonomisk rasjonelt som et enkeltstående tiltak. Ved oppgradering må det sikres at våtrommet bygges med riktig fall til sluk og tilstrekkelig nivåforskjell mellom topp slukrist og topp membransjikt ved terskel.

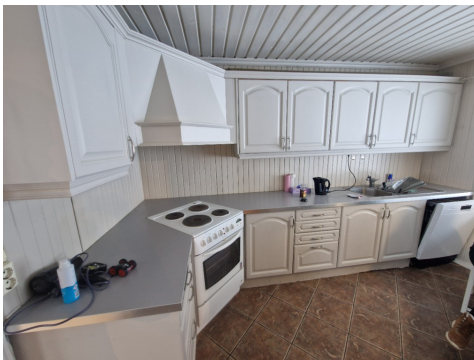
ETASJE > KJØKKEN

Kjøkkenet har innredning med profilerte fronter. Benkeplaten er av laminat. Det er kjøleskap, oppvaskmaskin og komfyr. Normal bruks- og aldringslitasje på innredningen. Det er ikke behov for umiddelbare utbedringstiltak.
