# Tilstandsrapport

📍 Runningdalen 50, 3864 RAULAND

# gnr. 143, bnr. 5

Befaringsdato: 17.06.2024

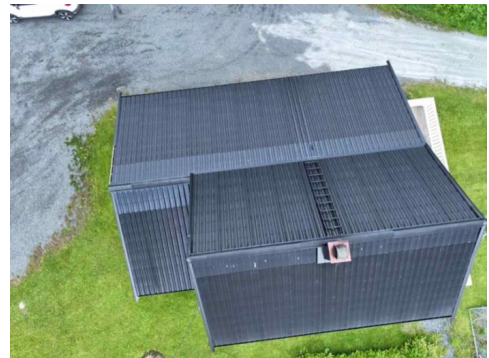
Taktekking

1. Det mangler snøfangere på taket, men det var ikke krav om dette på byggemeldingstidspunktet.
2. Nedløp har frostspreng, Frostspreng er erfaringsmessig symptom på tette rør i grunn.

1. Det er ikke krav til oppføring av snøfangere.
2. Oppspyling av takrenner og nedløp anbefales.

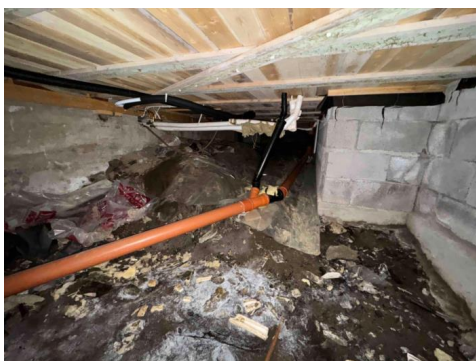
Kryprom

Det ble målt unormale (20,4 Vekt%) fuktverdier i stubbeloft under befaringsdagen. Registrert symptomer på høy relativ luftfuktighet i kryprom over tid som blant annet forringelse i trevirke og begynnende råteskade i bjelkelag. Fuktmålinger utført i synlig trevirke, fuktmålinger kan variere med årstiden. Fuktverdien som ble målt under befaringsdagen er av en slik verdi at vedvarende fuktbelastning vil medføre økt råteskade. Årsaken til fuktighetene er svikt i drenering og manglende dampspærre mot grunn.

1. Montere lukkbare lufteventiler. Til opplysning skal lufteventiler på vinterstid være åpne og stengt på våren.
2. Plast mot grunn vil redusere kondens og fuktproblematikk fra grunn.
3. Installasjon av krypromsavfukter kan vurderes montert og gir erfaringsmessig god effekt.
4. Utvendig terrengfall må lede overvann og takvann bort fra grunnmur.
5. Skifte av drenering.

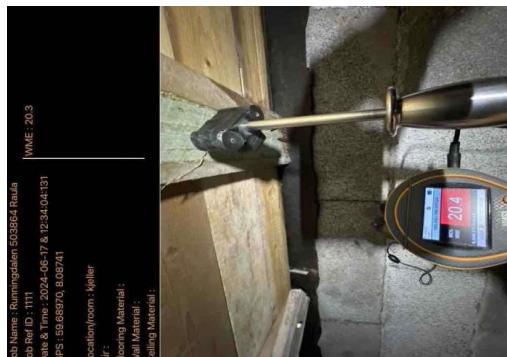
Fuktmåling i stubbeloft

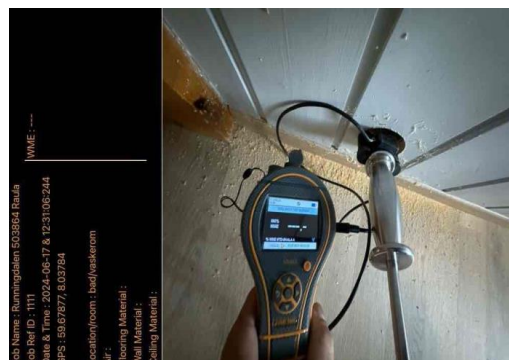
Det er utført destruktiv åpning i form av hulltaking (boring) i vegg bak våtsone. Ved fuktmåling ble det ikke målt unormal fuktighet i bunnsvill. Fuktmåling utført fra hall.

Fuktmåling uten fuktighet

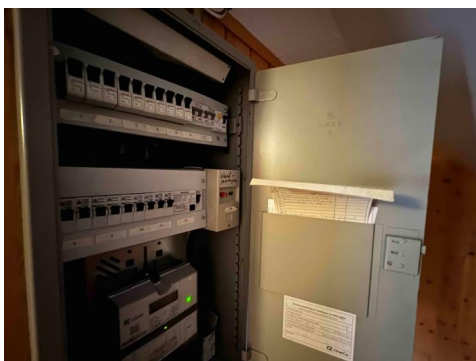
El-skap

**Ja** Kapasitet på kurser bør vurderes av kjøpere, da man vil ha individuelle behov. Brukstil på et elektrisk anlegg avhenger av flere faktorer, blant annet belastning, men ved full belastning har det ca. en levetid på 25-30 år, således vil deler av dette anlegget ha en kort gjenstående brukstid til tross for godkjent tilsyn.

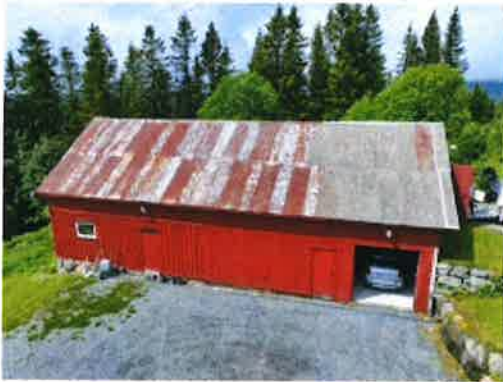
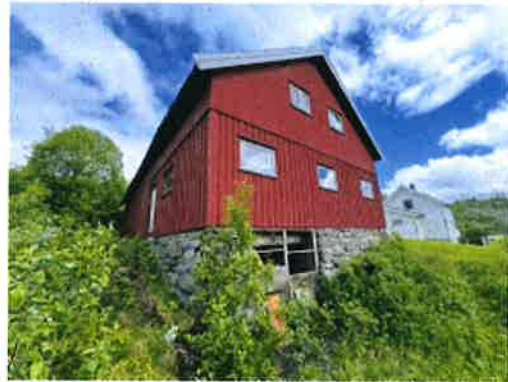
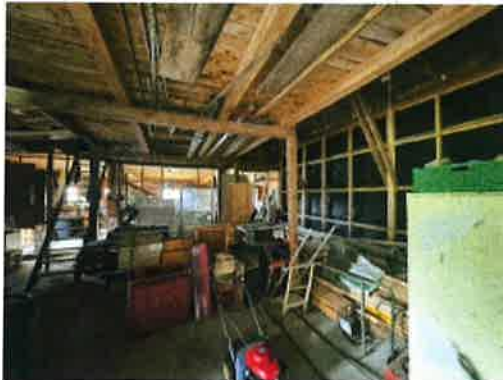
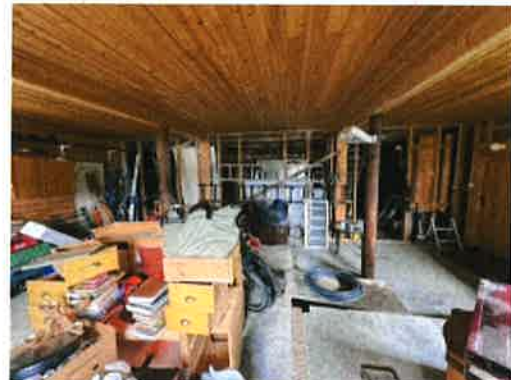
- Bygget tilfredstiller ikke dagens krav til husdyrshold.
- Låve anses å fungere som lagerbygg og har normalt vedlikeholdsbehov hensyntatt alder.

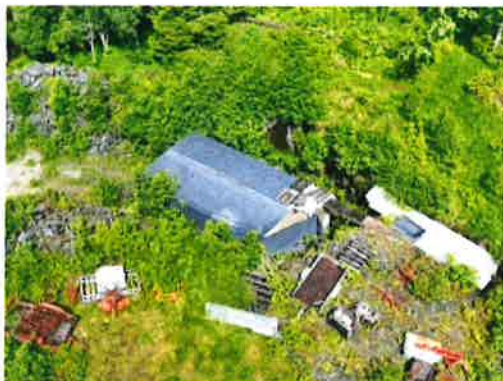
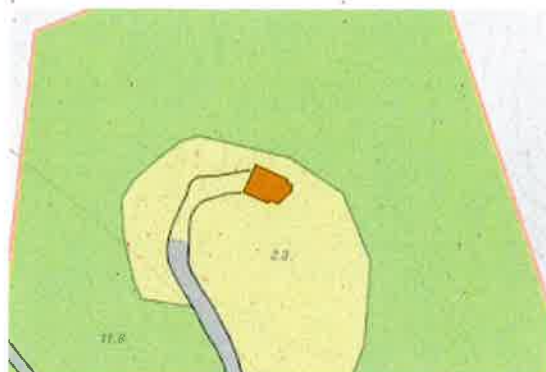
Påbegynt bolig

Påbegynt bolighus har oppført såleblokk med grunnmur av lettklinkerblokker og dekke.  
Byggeplass er tildekket for å unngå frostspreng og slitasje av oppførte bygningselementer.  
Enkel gårdsveg er opparbeidet frem til bygg.

- Bygget lar seg slutføre til andre formål enn opprinnelig tiltenkt bolig.

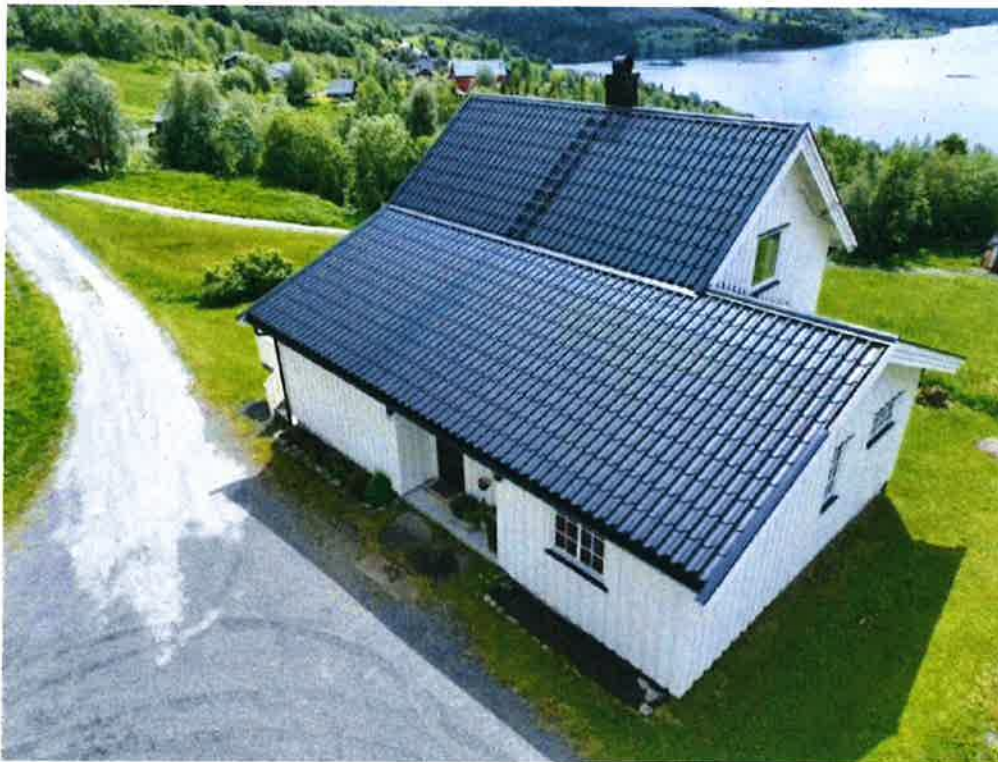
*Våningshus*

Våningshus er godt holdt siden oppføringstidspunkt men har stedvis vedlikehold/oppgraderingsbehov. Det henvises til tilstandsrapport når det gjelder oppbygging og tilstand av våningshus.
