# Tilstandsrapport

Enebolig

Bjørklundveien 3, 8403 SORTLAND

Rapportdato: 23.02.2025

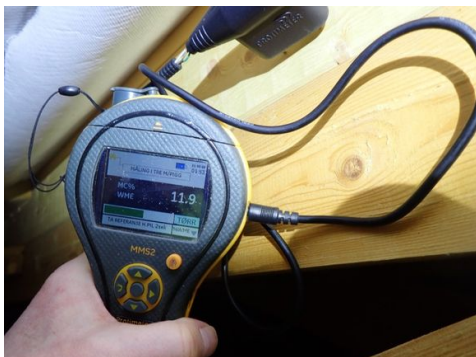
Fuktmåling

Fuktmålinger viser opp mot 12 % RF i treverk, "normalen" for uttørket treverk ligger på rundt 8 %. Den begrensede luftingen er trolig en årsak til dette.

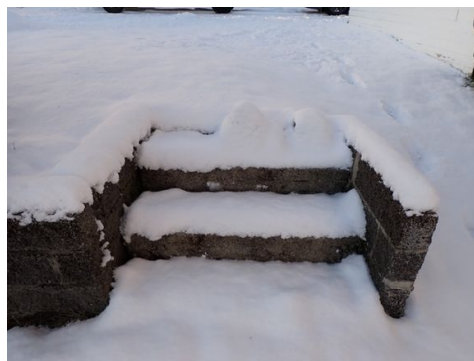
Kort trapp i lettklinker mellom 2 "nivåer" i hagen.

Det er ikke montert rekkverk, men trappen er så kort at det ikke regnes som et avvik.

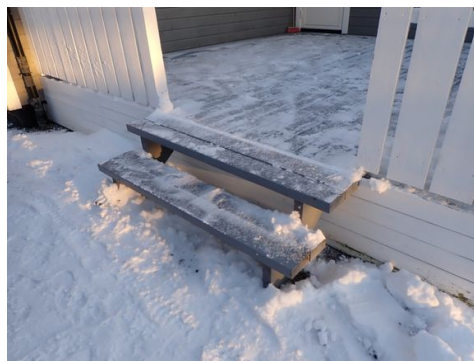
Kort trapp i tre til veranda.

Det er ikke montert rekkverk, men trappen er så kort at det ikke regnes som et avvik.

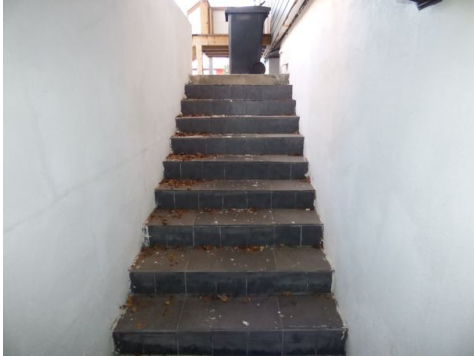
Trapp til u.etg

Trapp i betong til kjellerinngang. Trinn er kledd med flis.  
Selve trappa er nok fra byggeår, alder på flis er ikke kjent.

Det er også noe oppsprekking i betong.

Flis i trappa og sprekker i betong bør utbedres. Det kan eventuelt vurderes å bytte til "grovere" flis som er bedre egnet for utvendig trapp.

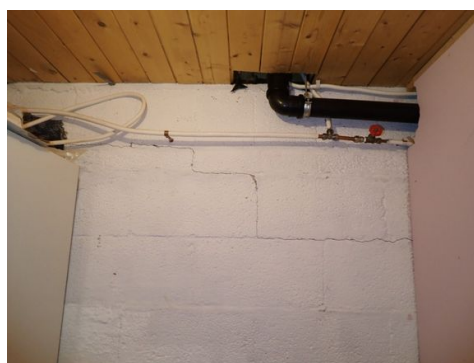
Sprekker i mur i bod mot vest (mest mot nordvest), samt mindre riss i neste bod. Sprekker følger "skjøt" mellom lettklinkerblokker. Det var ikke mulig å se noe utvendig, da mur over bakkenivå var dekket av grunnmursplast. Oppsprekking oppsto ifølge forrige egenerklæring ifm arbeider med dreneringen i 2005.

Sprekker i yttervegg

Sprekker i yttervegg bør holdes øye med.

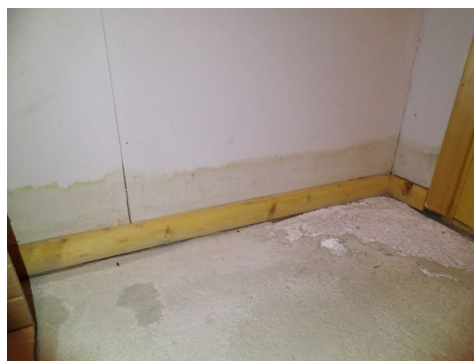
Fuktmerker i nedkant av vegg i mange rom, stedvis malt over. Dette skyldes ifølge forrige eier at dreneringen gikk tett.

Fuktmerker i nedkant av plater

Slitasje/merker og manglende finish bør tas ifm en fremtidig oppussing. Fuktnivåer skyldes utvendig påvirkning og kan ikke utbedres innenfra.

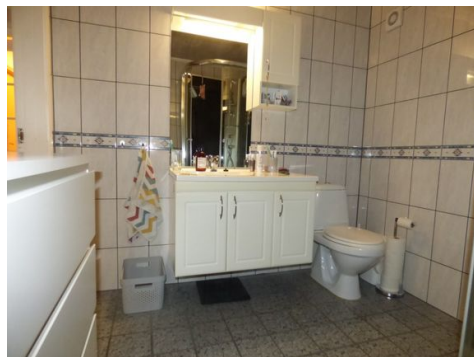
Bad u.etg

Til dels mye oppsprekking i fuge mellom ytterste og nest ytterste flis, mest langs vegg mot nordøst men også noe mot sørøst.

Fuktsøk viser forhøyet fuktverdi, mest ved sluk.

Med unntak av (antatt) alder, gulvflis og manglende tilluft, fungerer våtrommet. Det at flis løsner er uansett en indikasjon på at ting ikke er som det skal være. Det er mulig at det lar seg gjøre å utbedre lokalt for å unngå full oppussing, men det er fare for å skade membran i prosessen. Kostnad er satt for full oppussing.

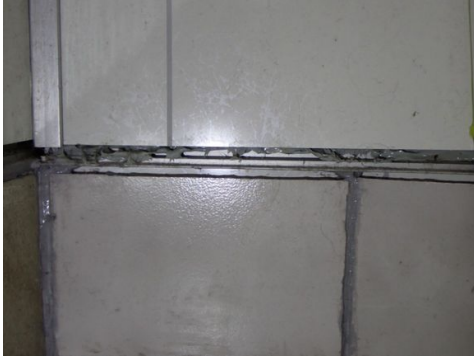
Så lenge det brukes dusjkabinett, er dette avviket mest av estetisk karakter. Det er ikke anbefalt med direkte fuktbelastning (dusjhjørne) på vegg uten at fugging er forskriftsmessig utført.

Eksempel på manglende fugging

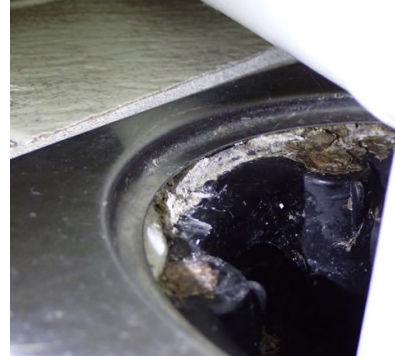
Siden tilstand på membran ikke er kjent (evt at membran er feil utført), er det vanskelig å foreslå tiltak.

Ingen klemring, ingen synlig membran

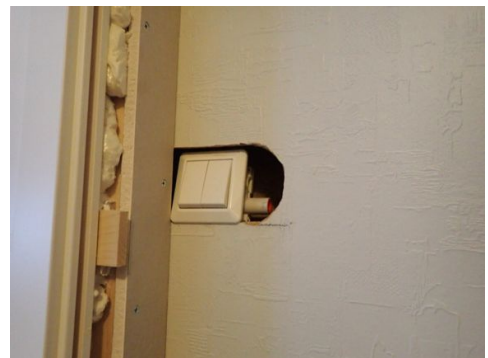
Normalt el-opplegg ut fra byggeår. Sikringsskap i 1.etg, automatsikringer. Innmat i sikringsskap ny 2016. Det er ikke separat skap/måler for u.etg.  
Det ble gjennomført el-tilsyn i oktober 2023 og avvik er utbedret. Det er imidlertid blitt gjort tilleggsarbeider etter dette.  
Lysbryter i trapperom er løs (for stort hull).

Lysbryter i trapperom

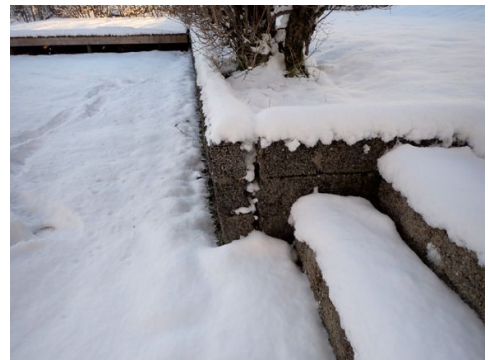
Murene fungerer nå, men vil mest sannsynlig måtte utbedres på sikt.

Støttemur heller utover

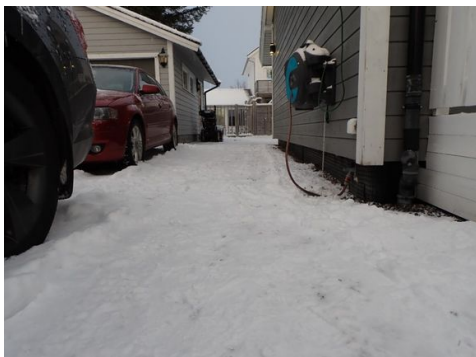
Terrenget heller svakt inn mot boligen
