Tilstandsrapport

Risikovurdering for Anticimex boligselgerforsikring

Borsævegen 583
3880 DALEN
Gnr./Bnr.: 126/67
Tokke kommune

Befaringsdato: 25.02.2025

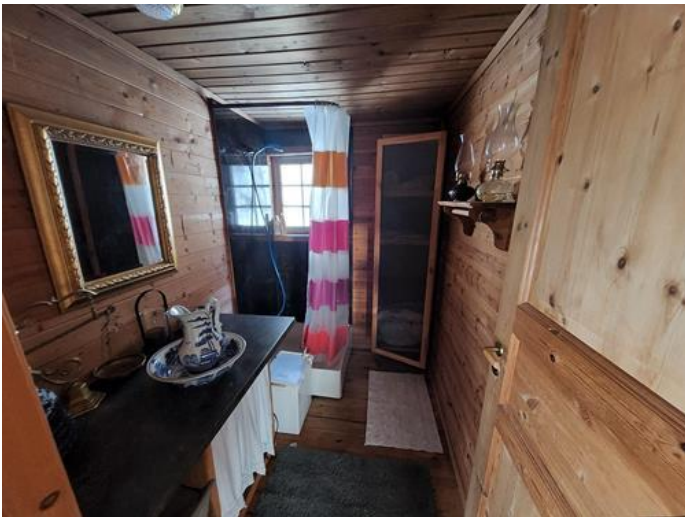
**TG 2** Overflater vegger | Det ble med hjelp av fuktindikator utført overflatesøk på vegger i dusj med stedvise forhøyede verdier.
Skjulte skader bak baderomsplater kan ikke utelukkes. Ytterligere undersøkelser anbefales slik at eventuelle tiltak kan iverksettes ved behov.

Vindudplassering i dusj er uheldig. Kan føre til fuktinnregning i konstruksjonen.
Vindu bør skjermes.

Øvrige rom [eksklusive spesialrom] - [Dusjrom. Hovedhytte.
]

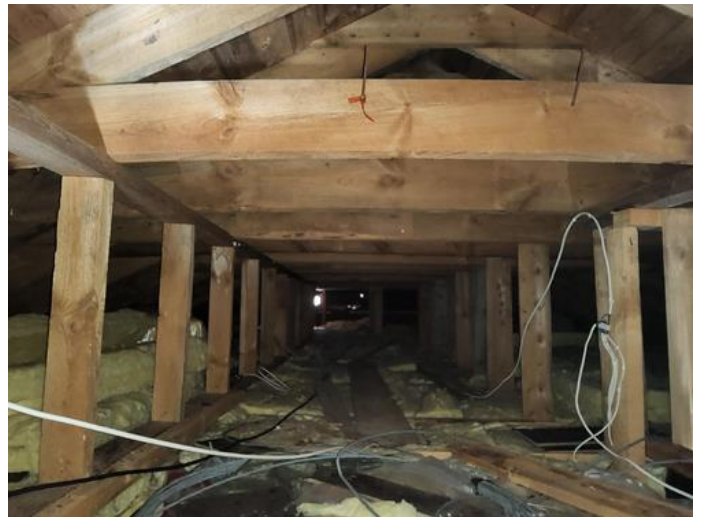
TGIU	Overflater vegger/undertak	Se pkt. "Inspeksjonsmulighet" for kommentar.
	Kontroll av diffusjonssperre	Se pkt. "Inspeksjonsmulighet" for kommentar. Ytterligere undersøkelser anbefales. Dersom dampsperran mangler eller er mangelfull vil det kunne være en risiko for kondensering på loftet ved store temperaturforskjeller.

Loft - uinnredet / råloft - [Loft hovedhytte.]

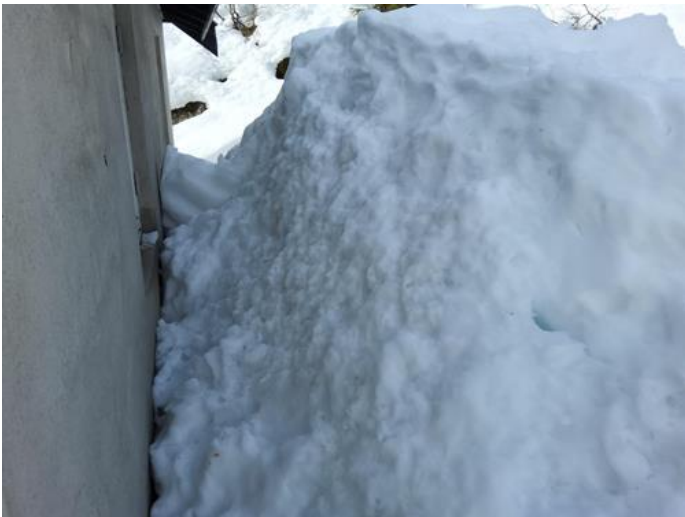
Yttervegger inkl. fasader og konstruksjon - [Eksempel på
snødekkede fasader ved anneks.]

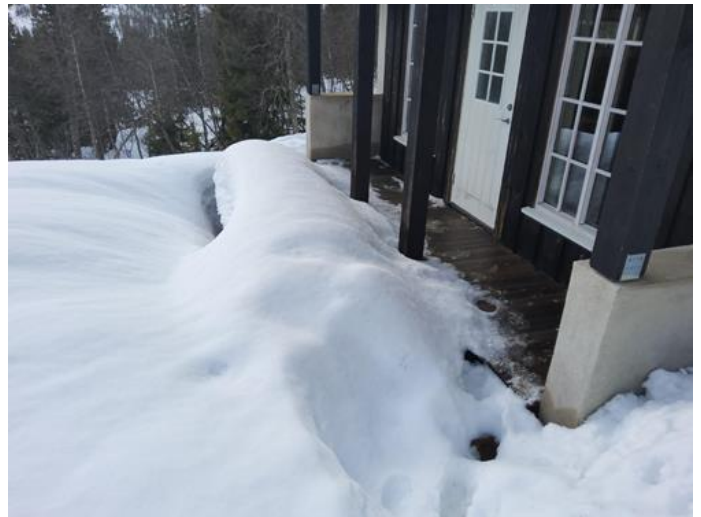
TGIU	Utkragede eller understøttede konstruksjoner (balkonger, verandaer)	TG IU: De deler av terrassen som ikke er overbygget er på befaringstidspunktet snødekket og følgelig kan det ikke sies noe om eksakt tilstand på denne delen av terrassen. Ytterligere undersøkelser anbefales derfor når forholdene ligger bedre til rette. Informasjon: For øvrig ble det ikke observert synlige tegn til skader på de deler av terrassen som var synlig på befaringstidspunktet.

Balkonger, terrasser, veranda etc - [Terrasse ved anneks på
befaringstidspunkt.]

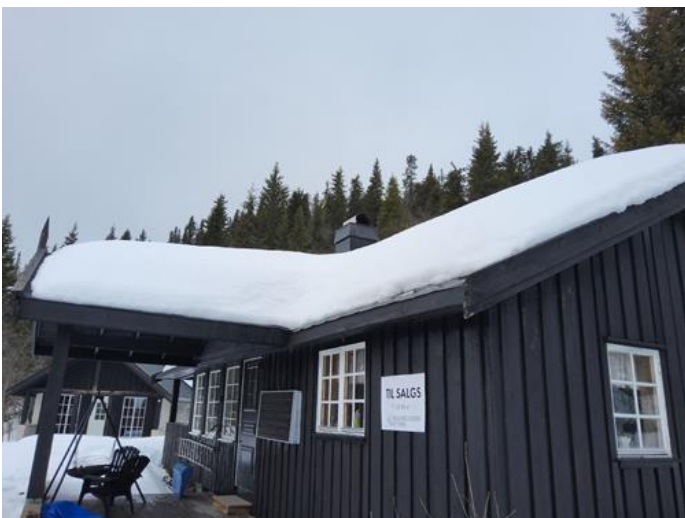
Yttertak - [Eksempel på snødekket tak på hovedhytte på
befaringstidspunkt.]

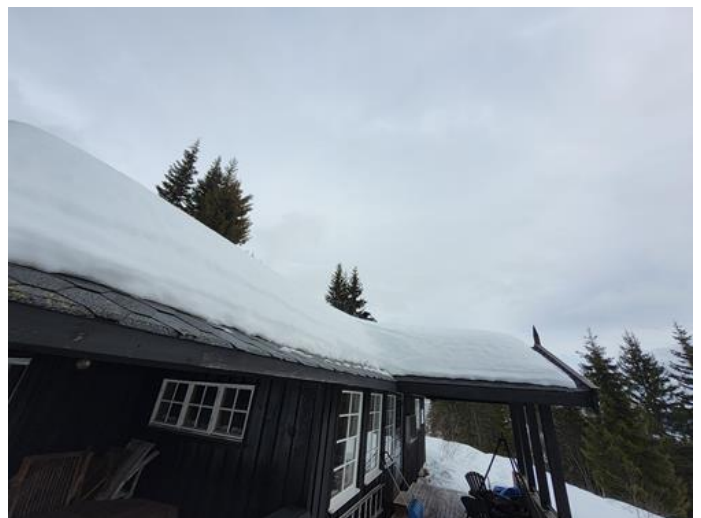
Yttertak - [Eksempel på snødekket tak på hovedhytte på
befaringstidspunkt.]

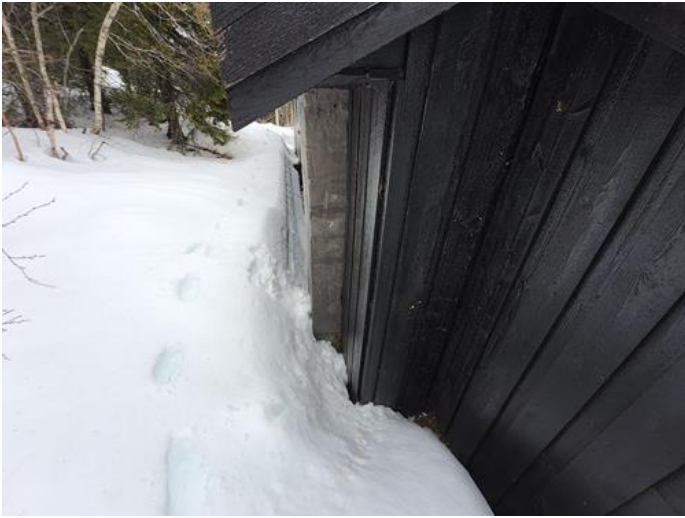
Yttervegger inkl. fasader og konstruksjon - [Eksempel på snødekkede fasader ved hovedhytte på befaringsstidspunktet.]

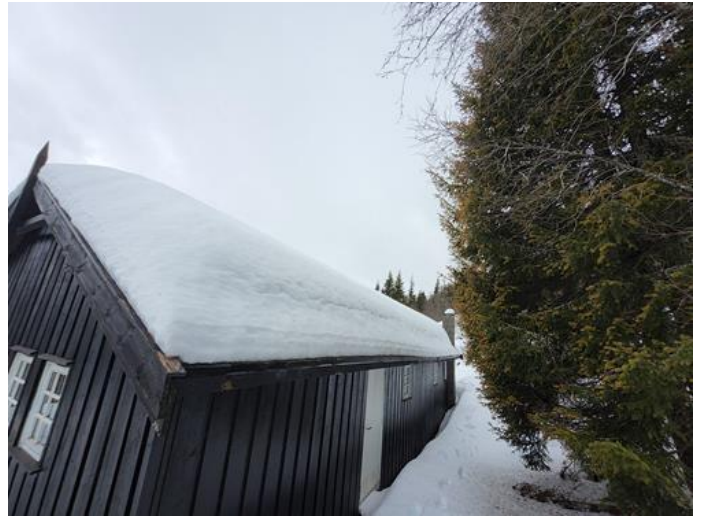
Yttertak - [Eksempel på snødekket tak på hovedhytte på befaringsstidspunktet.]

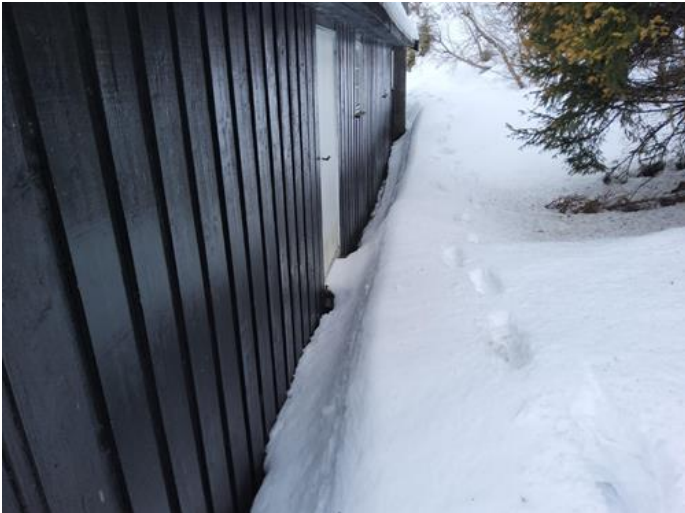
Yttervegger inkl. fasader og konstruksjon - [Eksempel på snødekkede fasader ved hovedhytte på befaringsstidspunktet.]

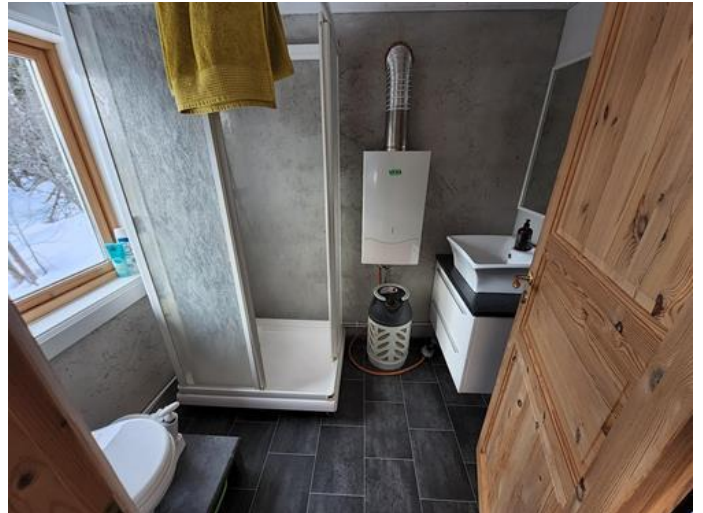
Øvrige rom [eksklusive spesialrom] - [Rom som benyttes som bad i anneks.]
