# Tilstandsrapport

Risikovurdering for Anticimex boligselgerforsikring

Borsævegen 583  
3880 DALEN  
Gnr./Bnr.: 126/67  
Tokke kommune

Befaringsdato: 25.02.2025

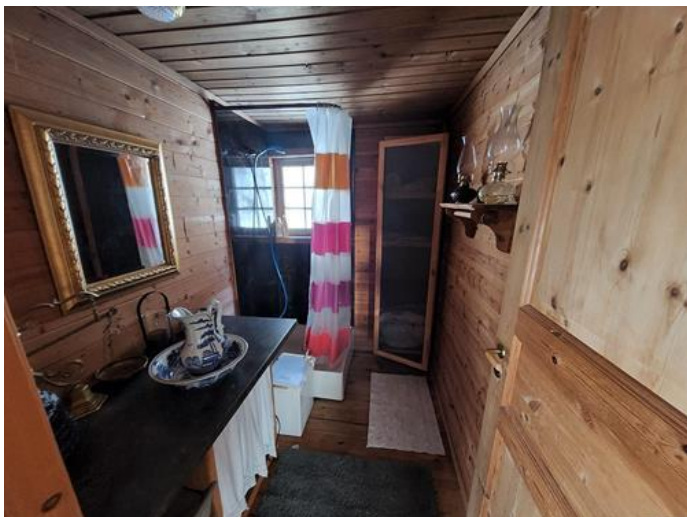
Øvrige rom [eksklusive spesialrom] - [Dusjrom. Hovedhytte.  
]

**TG 2**      Overflater vegger      Det ble med hjelp av fuktindikator utført overflatesøk på vegger i dusj med stedvise forhøyede verdier.  
Skjulte skader bak baderomsplater kan ikke utelukkes. Ytterligere undersøkelser anbefales slik at eventuelle tiltak kan iverksettes ved behov.

Vindudplassering i dusj er uheldig. Kan føre til fuktinnregning i konstruksjonen.  
Vindu bør skjermes.

Overflater gulv      Gulvoverflater bærer stedvis preg av slitasje.  
Det registreres stedvise sprekker/ riper/hakk/merker i gulvets overflatemateriale.  
Tiltak kan iverksettes dersom behov.  
Skjulte skader under dusjbunn kan ikke utelukkes da dette arealet ikke er tilgjengelig for inspeksjon.

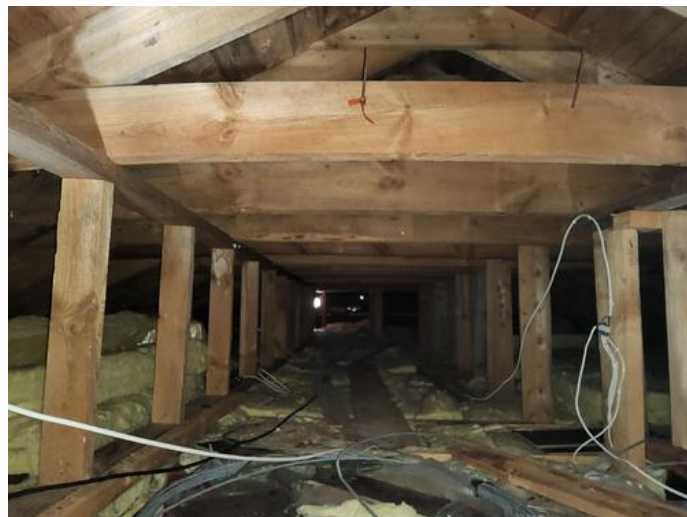
Loft - uinnredet / råloft - [Loft hovedhytte. ]

| | Annet | Det ble observert avføring etter mus på loftet. Eventuelt aktivitetsnivå er ikke kjent. Skjulte skader kan ikke utelukkes. Krever oppfølging med jevnlig ettersyn slik at eventuelle tiltak kan iverksettes dersom behov. |
| | Kontroll av diffusjonssperre | Se pkt. "Inspeksjonsmulighet" for kommentar. Ytterligere undersøkelser anbefales. Dersom dampspærren mangler eller er mangelfull vil det kunne være en risiko for kondensering på loftet ved store temperaturforskjeller. |

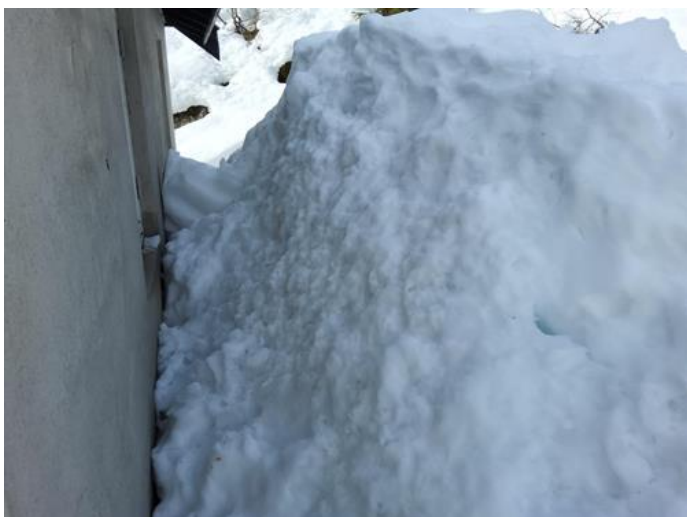
Yttervegger inkl. fasader og konstruksjon - [Eksempel på  
snødekkede fasader ved anneks. ]

| <p><b>TG 2:</b><br/>Overflatebehandlingen på trekledning bærer preg av alder/slitasje.<br/>Overflatebehandling bør påregnes.</p> <p>Murfasadene har stedvise sprekker/riss.<br/>Skader i overflate bør utbedres.</p> <p><b>TG IU:</b><br/>På grunn av snøforholdene er større deler av utvendige fasader/ kledninger på annekset ikke forsvarlig inspisert. Ytterligere undersøkelser anbefales derfor når forholdene ligger bedre til rette.</p> |

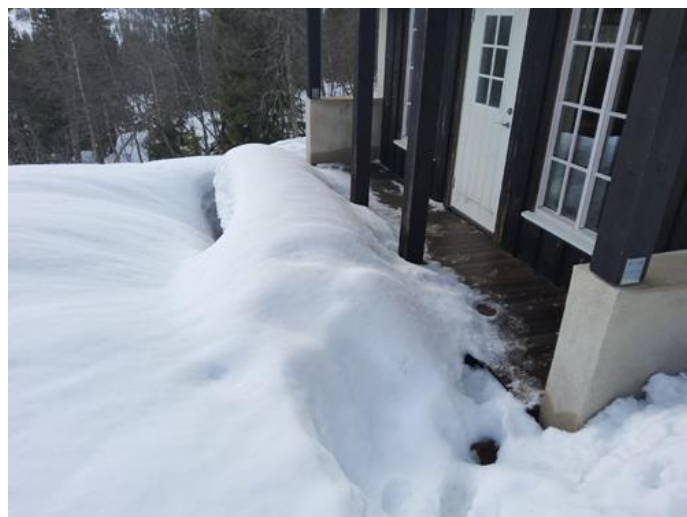
Balkonger, terrasser, veranda etc - [Terrasse ved anneks på  
befaringstidspunkt. ]

| <b>TGIU</b> | Utkragede eller understøttede konstruksjoner (balkonger, verandaer) | <b>TG IU:</b><br>De deler av terrassen som ikke er overbygget er på befaringstidspunktet snødekket og følgelig kan det ikke sies noe om eksakt tilstand på denne delen av terrassen. Ytterligere undersøkelser anbefales derfor når forholdene ligger bedre til rette.<br><br><b>Informasjon:</b><br>For øvrig ble det ikke observert synlige tegn til skader på de deler av terrassen som var synlig på befaringstidspunktet. |

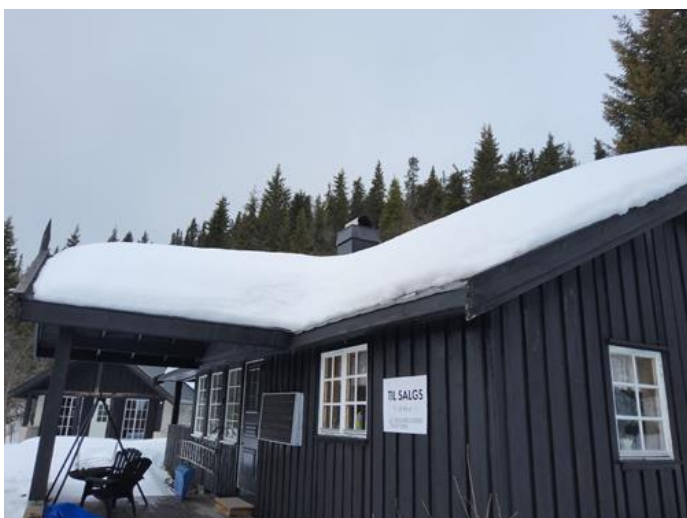
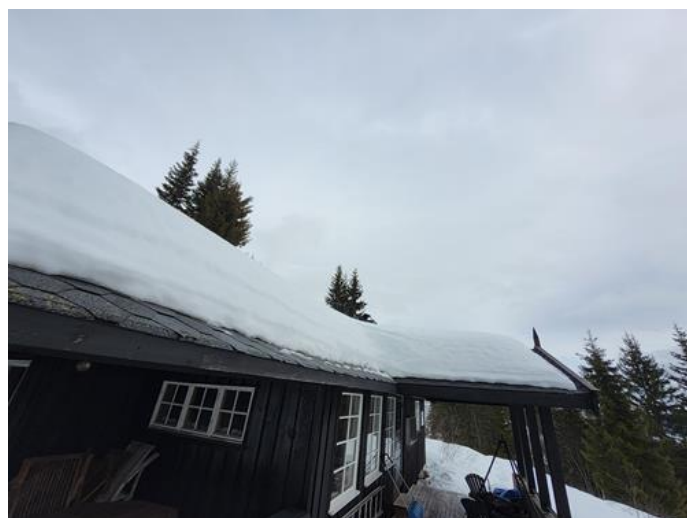
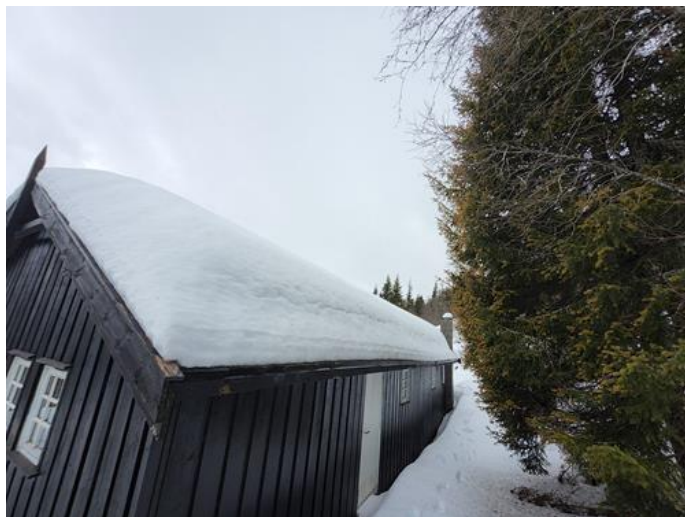
Yttertak - [Eksempel på snødekket tak på hovedhytte på  
befaringstidspunkt. ]

| <b>TG 2</b> | Tekking (undertak, lekter og yttertekking) | TG2 er satt for å belyse skaderisikoen som følge av ukjent alder og usikker restlevetid på yttertaktekkingen på hovedtaket. Se også pkt. "Inspeksjonsmulighet" for ytterligere kommentarer. |
| | Inspeksjonsmulighet | Hovedtaket er ikke fysisk inspisert grunnet store snømengder. TG2 er valgt på bakgrunn av at taket inkludert tekking, takgjennomføringer, skorsteiner etc. kan være utsatt for slitasje, skader eller feil utførelse som ikke registreres grunnet begrenset tilkomst. Yttertaket bør kontrolleres i sin helhet når forholdene ligger til rette. |
