# Tilstandsrapport

Risikovurdering for Anticimex boligselgerforsikring

Falcheveien 44  
1618 FREDRIKSTAD  
Gnr./Bnr.: 203/401  
Fredrikstad kommune

Befaringsdato: 10.03.2025

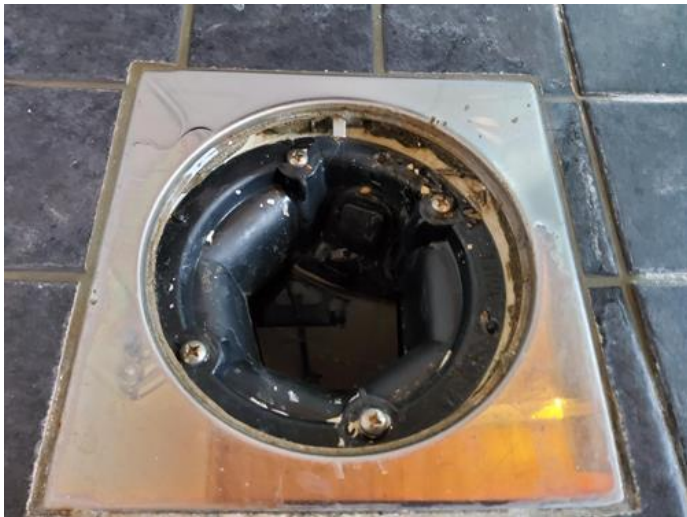
Membran, tettesjikt og overgang til sluk. - [Sluk i bad  
hybeldel. ]

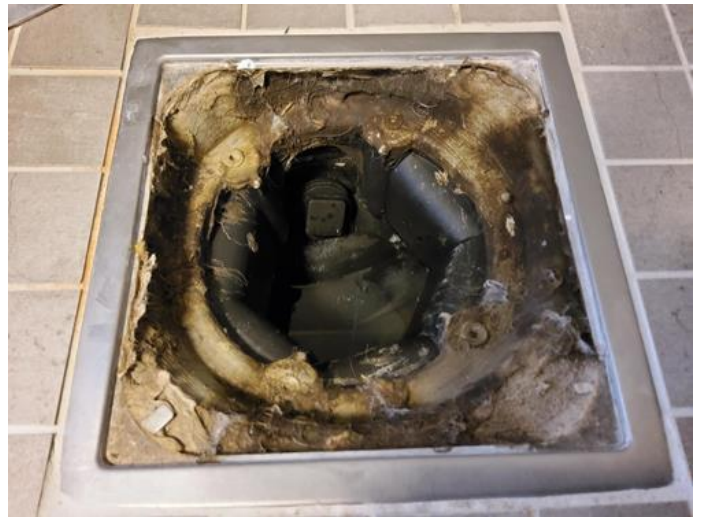
Membran, tettesjikt og overgang til sluk. - [Sluk i  
bad/vaskerom hoveddel. ]

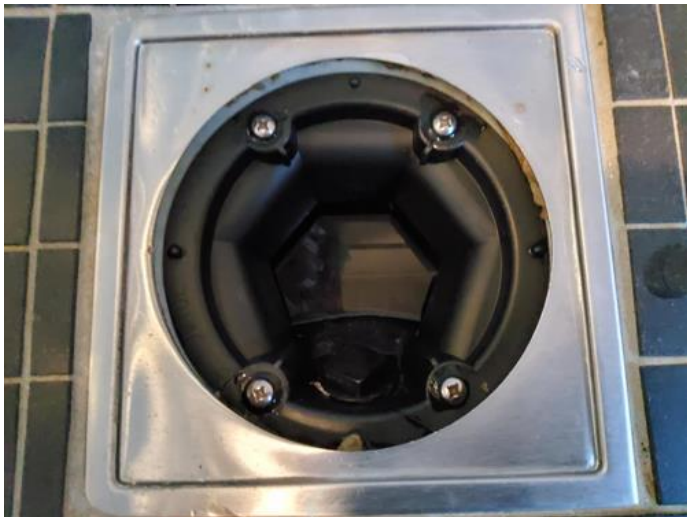
Membran, tettesjikt og overgang til sluk. - [Sluk i bad  
hoveddel.]

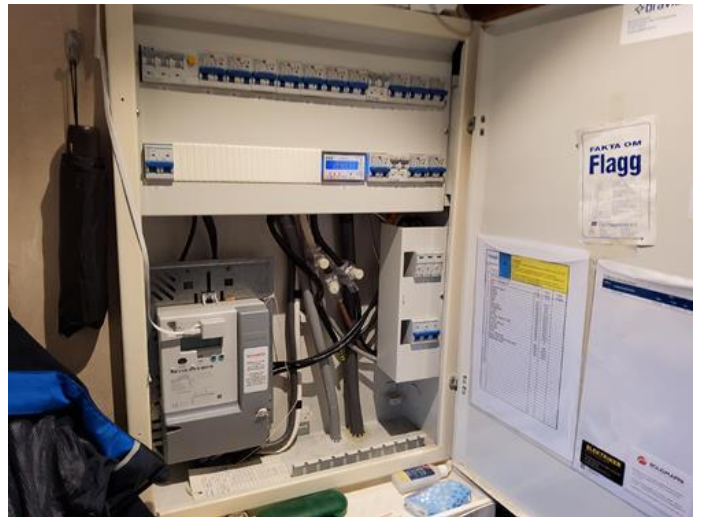
Elektrisk anlegg - [Sikringsskap ]

Forenklet vurdering:  
Er det synlig tegn til merker på plugg til varmtvannsbereder: Bereder har fast tilkobling.  
Er det synlig tegn på termiske skader: Nei.  
Er det synlig tegn på utette kabelinnføringer i inntak og/eller sikringsskap: Nei.
