Tilstandsrapport

Enebolig

Nystuvegen 4, 6640 KVANNE

Oppdragsnr.: 21701-1135

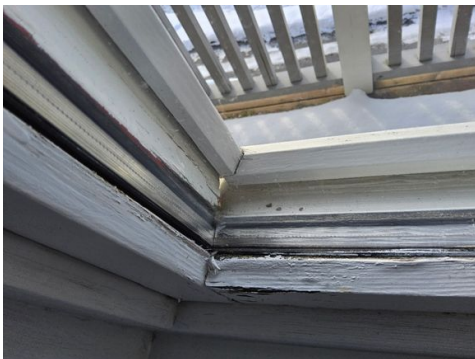
- Det er påvist noen glassruter som er punktert eller sprukne.
- Det er påvist vinduer med fukt/råteskader.
- Karmene i vinduer er slitte og det er sprekker i trevirket.

- Vinduer med råteskader må erstattes med nye.
- Det må foretas lokal utbedring.
- Det må påregnes noe vedlikehold og at enkelte vinduer må skiftes ut.
- Vinduer med punkterte/sprukne glass må påregnes skiftes ut, enten hele vinduet eller kun selve glassene.

Kostnadsestimat: 10 000 - 50 000

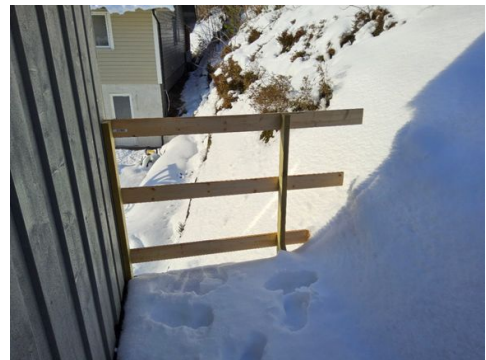
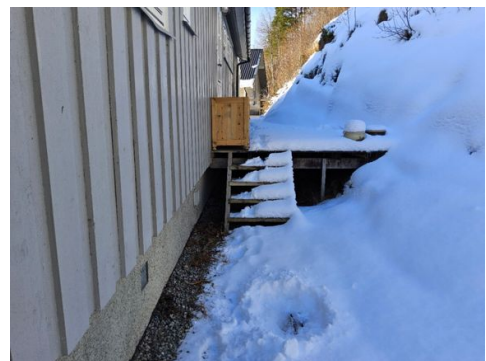
TG 3 Utvendige trapper

Utvendig trapper i impregnert tre.

- Rekkverk må monteres for å lukke avviket.

Kostnadsestimat: 10 000 - 50 000

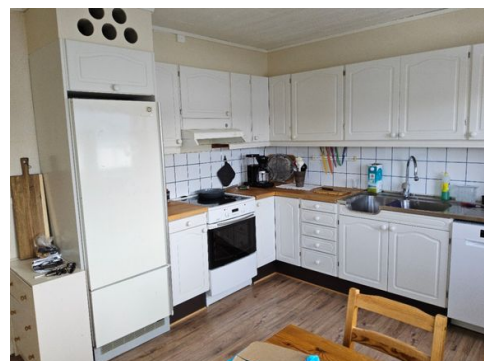
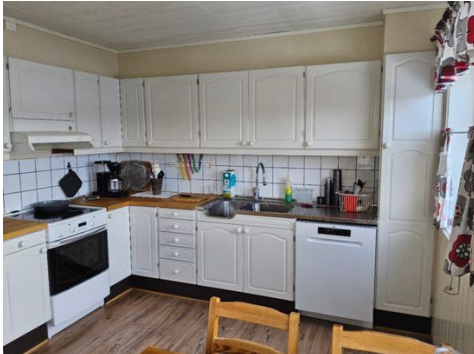
- Det er påvist skader på overflater/kjøkkeninnredning utover normal slitasjegrad.

Sårskader på noen dør/skuffronter og benkeplate utover normal slitasjegrad. Det er påvist fuktskade på underskap ved oppvaskkum.

- Det må påregnes lokal utbedring/utskifting.

Innredning sin funksjon er ikke forringet p.g.a slitasje og skader pr. nå. Men utbedring/ utskifting må påregnes innen rimelig tid.
