# Nessbakkvegen 28 7550 Hommelvik

## Tilstandsrapport Eierskifte

Boligtype: Enebolig

Byggeår: 1969

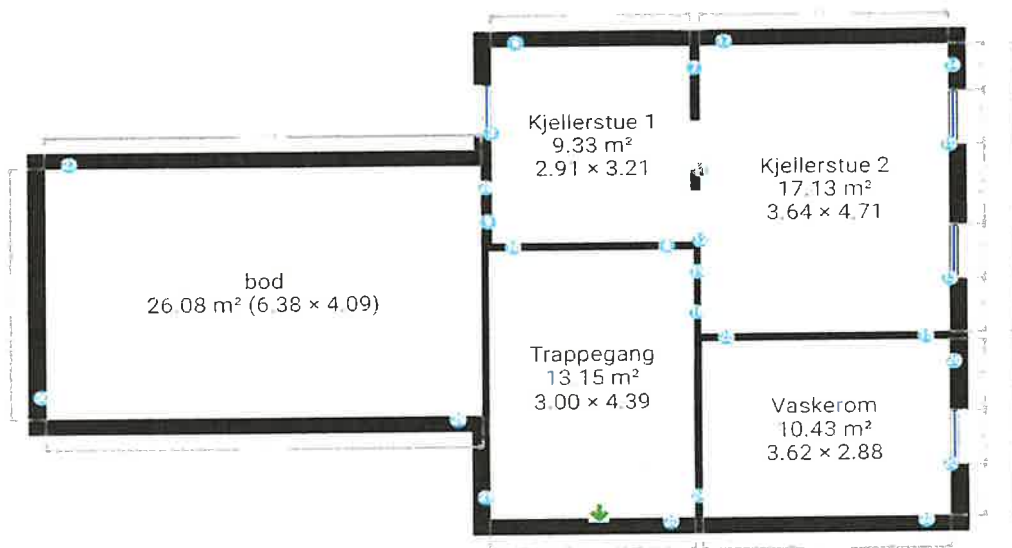
### Underetasje

| TILTAK PÅ FASADE | JA | Beregnet innendørs lydnivå overskrider grenseverdien på 30 dB ( $L_{pA,ekv,24t}$ ). Ved gjennomføring av foreslåtte tiltak vil grenseverdien tilfredsstilles. |
