Tilstandsrapport

Rekkehus

Idrettsveien 12 C, 8402 SORTLAND

Befaringsdato: 20.01.2025

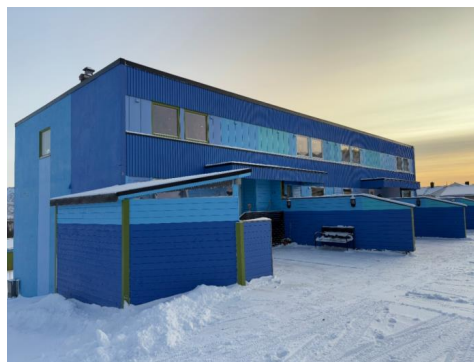
! TG 2 Nedløp og beslag

Boligen har taknedløp fra byggeår. Luftebeslag i stål. Parapetbeslag fornyet etter byggeår.

- Overvåk tilstanden jevnlig. For å få tilstandsgrad 0 eller 1 må beslag/renner/nedløp skiftes ut, men tidspunktet for når dette er nødvendig er vanskelig å si noe om.

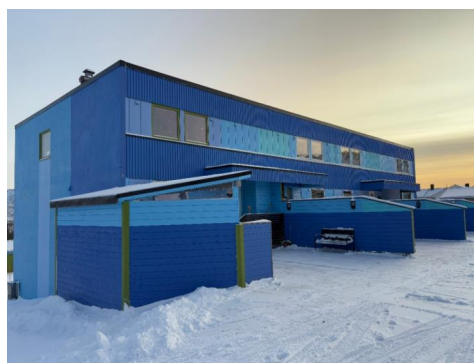
! TG 2 Veggkonstruksjon

Ytterveggkonstruksjon er utført som trekonstruksjon og betongkonstruksjoner mot naboseksjoner, i utførelse og isolasjonsmengde iht. byggeår. Utvendig liggende bordkledning og stålplate kledning. Yttervegger er stedvis tilleggsisolert.

Nærmere undersøkelser må til for å avklare eventuelle skader og eventuelle tiltak for utbedring.

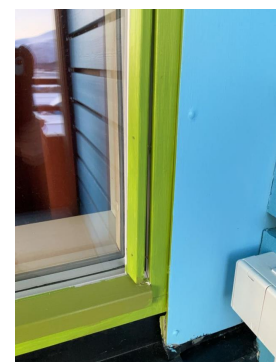
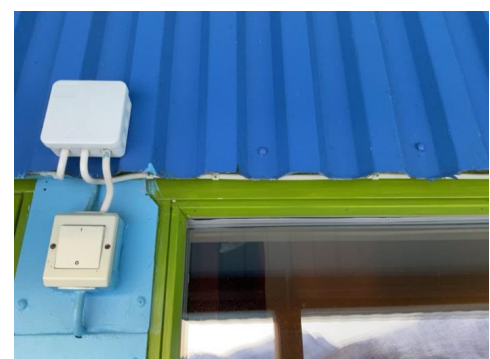
! TG 2 Stuevindu i u.etg.

- Det er påvist avvik rundt innsettingsdetaljer.

Manglende beslagsutførelse over vinduer der det ikke er montert beslag/vannbord inn til veggpapp, dette kan medføre fare for fukt inn i konstruksjonen.

Ved eierskifte er det naturlig med utbedring av registrerte avvik. Vinduer skal være utført med beslag over og under vinduene. (I alle fall må værutsatte vinduer utbedres med beslag både over vindu).

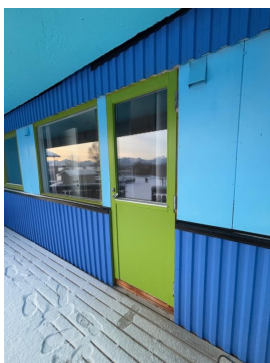
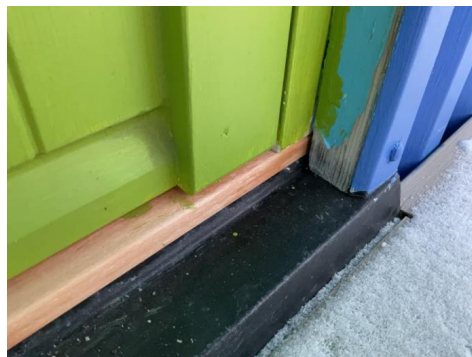
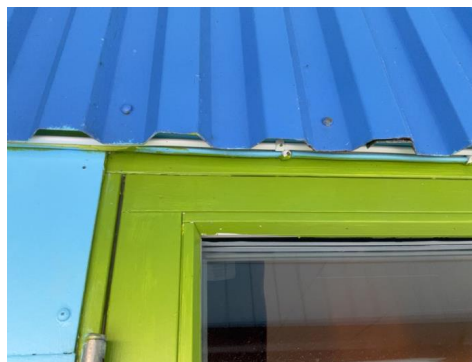
! TG 2 Dører

Boligen har malte balkongdører i tre stedvis fornyet.

- Det er påvist avvik rundt innsettingsdetaljer.
- Det er påvist andre avvik:

Det er påvist avvik rundt innsettingsdetaljer. Det er påvist manglende åpning mellom beslag og kledning/døromramming. Det er ikke montert vannbrettbeslag over dører. Utførelsen medfører fare for fukt inn i konstruksjonen, fuktopptrekk i treverk og nedsatt levetid. Manglende beslagsutførelse under terrassedør i u.etg. Utførelsen medfører fare for fukt inn i konstruksjonen.

- Det bør gjøres tiltak for å lukke avviket.

Dører skal være utført med beslag over og under dører. (I alle fall må værutsatte dører utbedres med beslag både over dører). Det må påregnes noe vedlikehold og at terrassedør i u.etg. nærmer seg tid for utskifting.

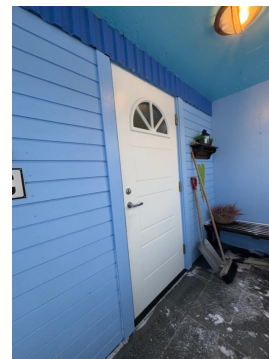
! TG 2 Balkonger, terrasser og rom under balkonger

Balkong er utført i betong med folietekking med påliggende spaltegulv i tre. Terrasse er utført i trekonstruksjon m/spaltegulv.

Balkonger og terrasse er snødekt og nærmere undersøkelser må til når den er snøfri. Tettesjikt lar seg ikke kontrollere da det er skjult av tredekket på balkonger. Det er stedvis saltutslag i betongdekke og rustskader i avdekket armering på balkonger.

Ved eierskifte er det naturlig å vurdere utbedring av påviste avvik. Veranda er snødekt og nærmere undersøkelser må til når den er snøfri.

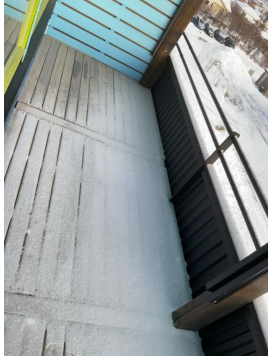
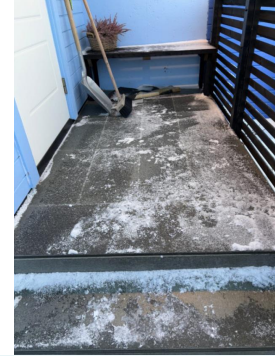
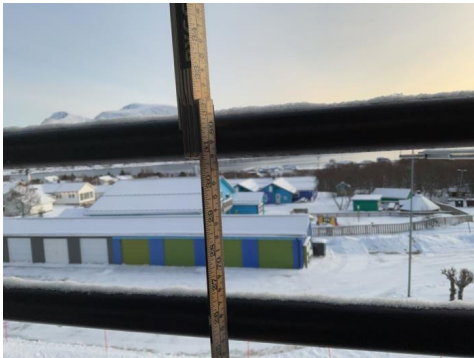
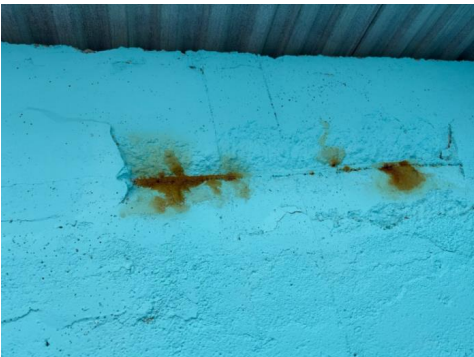
TG 2 Utvendige trapper

Trapp ved hovedinngang er utført i betong med pålagt skifer. Trapp ved terrasse er utført i trekonstruksjon.

- Det er påvist andre avvik:
TG med grunnlag i alder på betongtrapp.

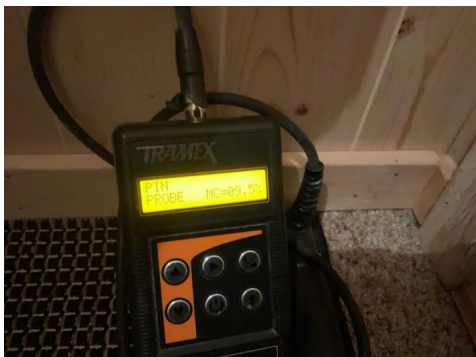
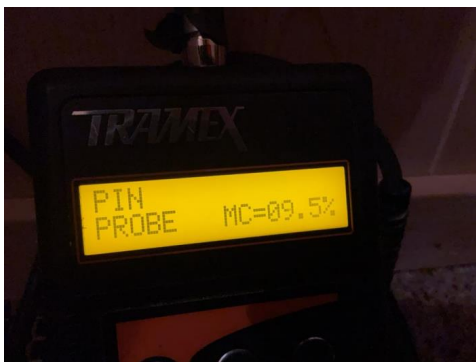
! TG 1U Kryp Kjeller

Bygningen har krypkjeller under betongdekke. Kryp kjellere er generelt en risikokonstruksjon som krever riktig oppbygging, god lufting og jevnlig inspeksjon for å forhindre skader. Adkomst til krypkjeller i via naboelighet og krypkjeller er derfor ikke befat. Forutsettes tilfredstillende tilstand.

Kryp kjellere er en risikokonstruksjon som krever riktig oppbygging, god lufting og jevnlig inspeksjon for å forhindre skader. Høy luftfuktighet kan over tid føre til muggvekst eller sverting av materialer. Samtidig kan materialer og konstruksjoner bli ødelagt.

Nærmere undersøkelser er nødvendig da krypkjellere generelt har en risikokonstruksjon som krever riktig oppbygging, god lufting og jevnlig inspeksjon for å forhindre skader. Jevnlig kontroll av krypkjeller anbefales for forebygging av skader.

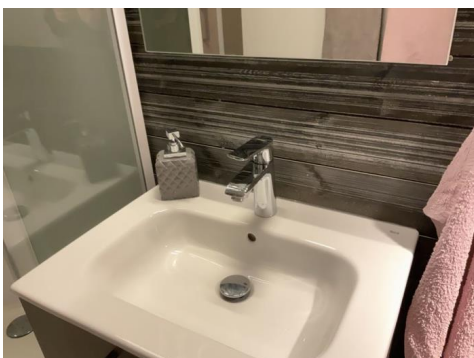
UNDERETASJE > BAD

! TG 2 Overflater Gulv

Det er montert tett dusjkabinett med avløp rett i sluk slik at våtrommet vil kunne fungere med registrerte avvik, men det er ikke noen erstatning for manglende våtromsutførelse på våtromsbelegg.

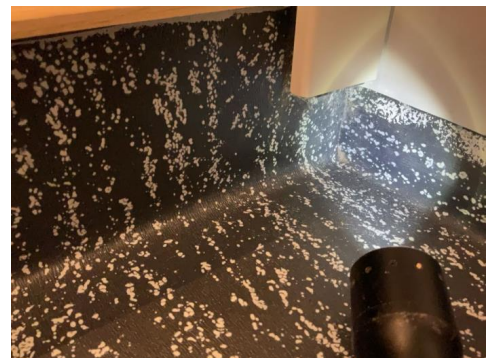
UNDERETASJE > BAD

! TG 3 Sluk, membran og tettesjikt

- Det er påvist mangelfull/feil utførelse rundt rørgjennomføringer e.l. som gir fare for fukt i konstruksjonen i våtsoner.
- Mer enn halvparten av forventet brukstid er passert på membranløsningen.
- Mer enn halvparten av forventet brukstid er passert på slukløsningen.
- Sluk har begrenset mulighet for inspeksjon og rengjøring.

Våtrommet har ikke tilfredstillende tettesjikt i våtsoner. Medfører fare for fuktskader med å dusje rett på vegg/gulv. Det er ikke våtromsutførelse på våtromsbelegg i innvendige hjørner. Vegger har ikke våtromsutførelse i våtsoner. Forventet levetid er oppnådd på våtromsbelegg og våtromstapet.

- Sluket må sjekkes og rengjøres jevnlig.
- Overvåk tilstanden jevnlig. For å få tilstandsgrad 0 eller 1 må tettesjiktet skiftes ut, men tidspunktet for når dette er nødvendig er vanskelig å si noe om.
- Overvåk konstruksjonen jevnlig. For å få tilstandsgrad 0 eller 1 må løsningen utbedres, men tidspunktet for når dette er nødvendig er vanskelig å si noe om.
- Løsningen/utførelsen rundt rørgjennomføringer gir fare for fukt inn i konstruksjoner.

Vær oppmerksom ved bruk. Det er montert tett dusjkabinett med avløp rett i sluk slik at våtrommet vil kunne fungerer med registrerte avvik, men det er ikke noen erstatning for utettheter i tettesjiktet. Vær oppmerksom ved bruk. Ved renovering, påse at alle forhold med tettesjikt, våtsone, sluk mv. dokumenteres. For å få tilstandsgrad 0 eller 1 må gulvet bygges om for å få riktig fall til sluk. Det vil imidlertid sjelden være økonomisk rasjonelt som et enkeltstående tiltak. Ved en eventuell renovering, påse at våtrommet bygges med riktig fall til sluk.

Kostnadsestimat: 50 000 - 100 000

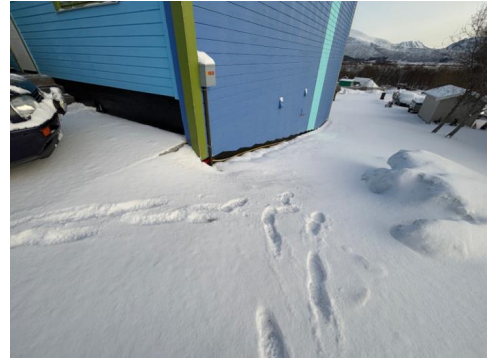
TG 2 Utvendige vann- og avløpsledninger

Offentlig avløp og vannforsyning via private stikkledninger. Ledningstype er ikke bekreftet, men tidsmessige ledningstyper er plastledninger både når det gjelder vann- og avløpsledninger.
