# Tilstandsrapport

Enebolig

Tømmerhaugvegen 5, 6652 SURNADAL

Befaringsdato: 23.09.2025

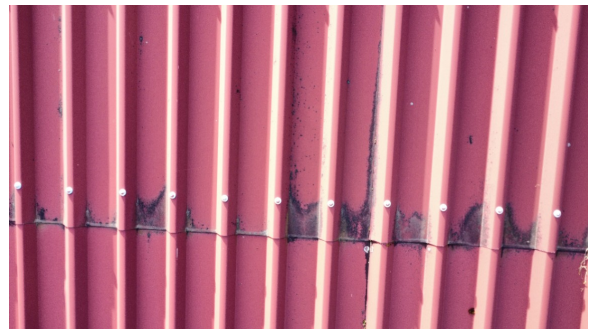
- Det er noe synlig rust/avskaling av lakk på takplater

Det er noe synlig rust/avskaling av lakk på takplater

- Overvåk tilstanden jevnlig. For å få tilstandsgrad 0 eller 1 må tekingen skiftes ut, men tidspunktet for når dette er nødvendig er vanskelig å si noe om.
- Når takteking og undertak begynner å bli gamle, øker risikoen for lekkasjer, noe som kan føre til omfattende og kostbare reparasjoner av underliggende konstruksjoner dersom en ikke foretar tiltak på konstruksjonene før dette oppstår.
- Lokal overflatebehandling av rust/avskaling av lakk er anbefalt for å øke takets levetid.

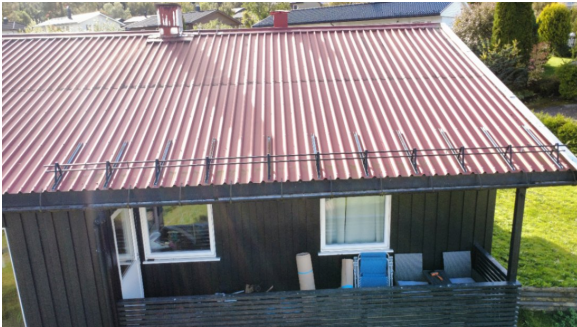
- Dimensjonering av rør i terreng på forsiden er for liten i forhold til rør på taknedløp
- Det er skade/nedbøyning på takrenne ved takstige på baksiden av boligen
- TG 3 er gitt pga. manglende snøfangere ut fra takvinkel, type takteking og byggeår.
- Det er ikke montert pipehatt på pipeinndekning.

Snøfangere over veranda i front

- Andre tiltak:
- Det må monteres snøfangere for å oppfylle byggeårets krav.
- Lokal utbedring av takrenne må påregnes sånn at vannet ledes kontrollert til taknedløp
- I tiltakskostanden er montering av snøfangere hensyntatt. Valg av løsning vil kunne påvirke kostanden.
- Det er krav til montering av snøfangere på byggeåret. Info er hentet fra Byggeforskrift 1969 kapittel 45. Hvor det er fare for at snøras og isras kan medføre skade, skal taket ha snøfanger e.l.
- Pipehatt bør monteres for å hindre vann å trenge ned i pipen. Det kan medføre ytterligere skade på pipe og i tillegg føre til vannlekkasjer i rom med sotluke.

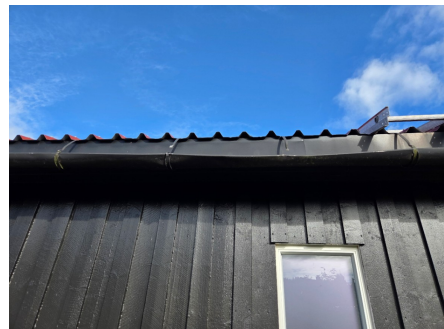
Nedbøyd takrenne på baksiden med skade på overband og rennekrok

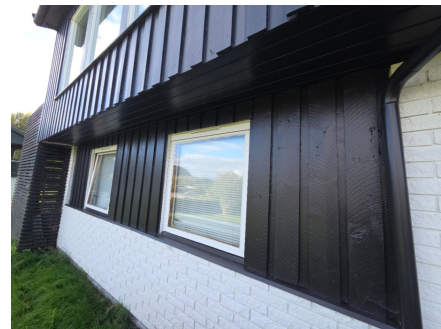
Oversikt, ingen synlig ventilering

- Andre tiltak:
  - Ikke behov for umiddelbare tiltak vedrørende lufting på kledning, det må gjøres om det skal byttes kledning eller om bruk av bolig endres, så må dette holdes under oppsikt.

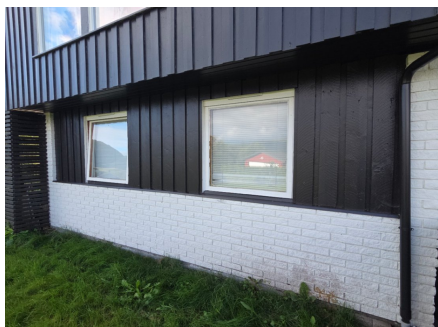
Koblede vinduer i underetasjen

- Det er ikke behov for utbedringstiltak på befaringsdagen, men ut ifra alder må vedlikehold og oppgraderinger påregnes.

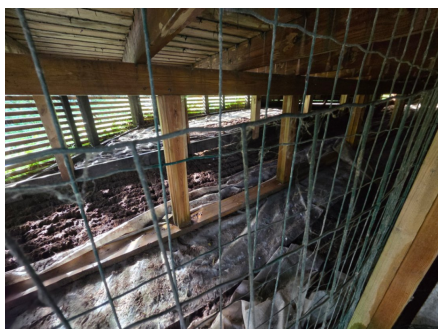
Veranda er satt opp over terreng uten faste fundamenter

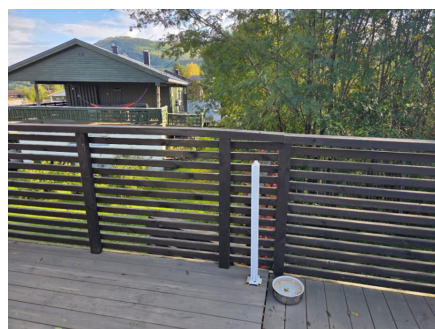
Ujevn høyde på rekkverk grunnet nivåforskjell på dekke

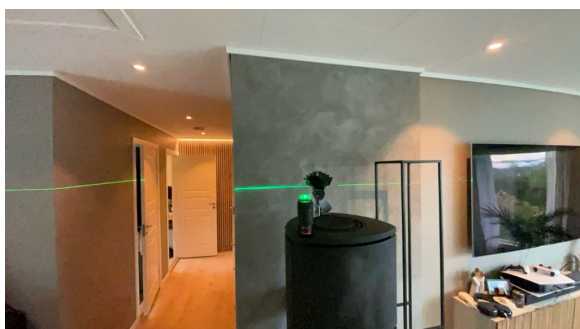
- Plassering av laser ved kontroll av stue/kjøkken/gang. Det er målt 28 mm høydeforskjell gjennom rommet. TG 2. Over en avstand på 2 meter er det målt 25 mm fra verandadør på kjøkken og mot kjøkkenøy. TG 3

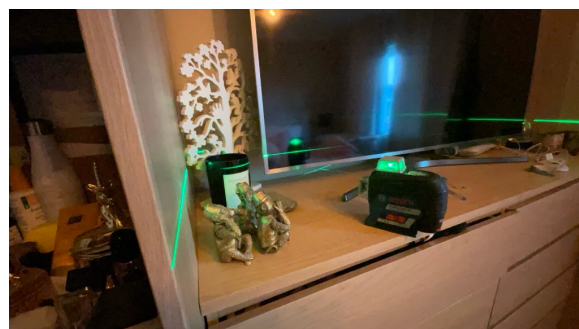
- Plassering av laser ved kontroll av soverom 2. Det er målt 13 mm høydeforskjell gjennom rommet. TG 1 Over en avstand på 2 meter er det målt 10 mm fra skillevegg mot soverom 1 mot garderobeskap. TG 2

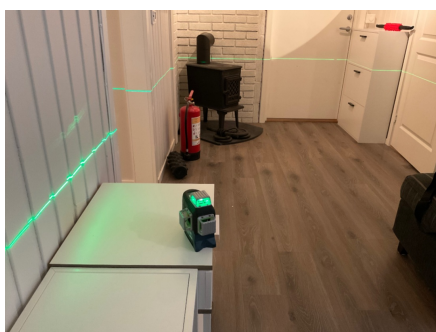
- Plassering av laser ved kontroll av stue. Det er målt 27 mm høydeforskjell gjennom rommet. TG 2. Over en avstand på 2 meter er det målt 25 mm fra inngang til kjøkken mot yttervegg. TG 3

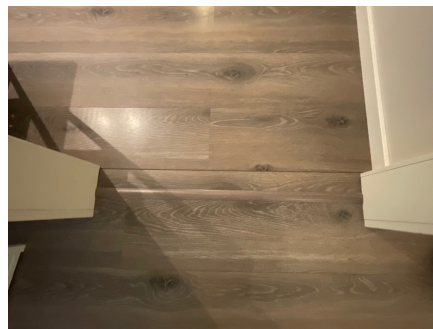
- Det er avvik:
- Oppbygging av vegg med plastfolie gir økt fare for kondensering i kombinasjon isolasjonsmengde.
- Skade/sprekke i vinylklipp som er montert i vindfang
- Sprekk i laminat skjøt mellom stue og kjøkken i leiligheten

Sprekk i laminat skjøt mellom stue og kjøkken i leiligheten

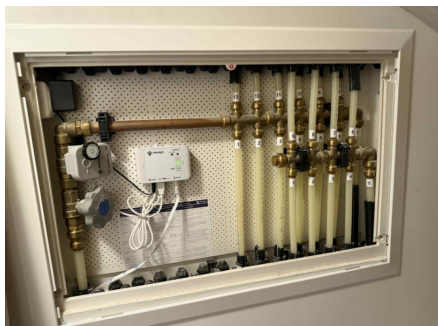
Vannfordelingsskap. Montert vannføler i skap som sikring ved evt. lekkasje på grunn av manglende sprutplate/dør på hovedskap.

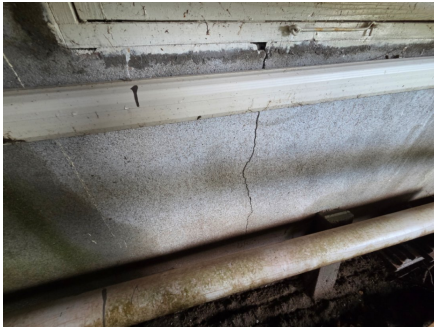
Sprekk i mur/puss under vindu på kjøkken til leiligheten

- Ikke behov for umiddelbare tiltak, men sprekker bør overvåkes over tid og tiltak må vurderes ut fra hvordan dette utvikler seg.

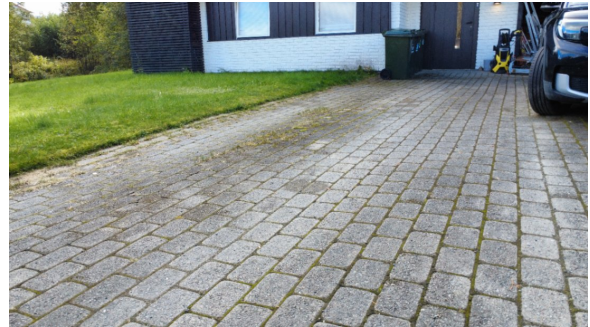
Noe ujevn innkjørsel og mose

- Det bør foretas terrengjusteringer.
- Ikke behov for tiltak vedrørende kvikkleire ut fra gitte info. Ta kontakt med kommunen for ytterlige informasjon.
- På generelt grunnlag anbefales det å etablere 1:50 fall 3m bort fra grunnmur. Dette for å sikre god avrenning mot fra grunnmur og dermed unngå unødvendig fuktbelastning mot denne.
