Tilstandsrapport

Tomannsbolig

Lilleheia 29, 8402 SORTLAND

Befaringsdato: 19.02.2025

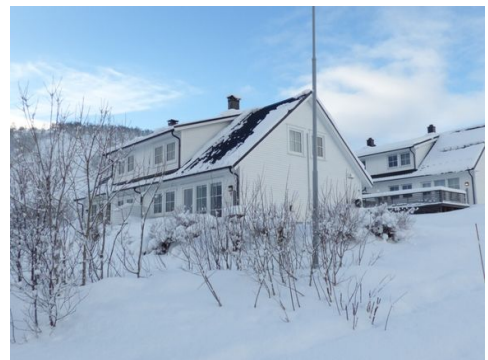
Snøfangere mangler mot sørøst

Det bør monteres snøfangere også mot sørøst

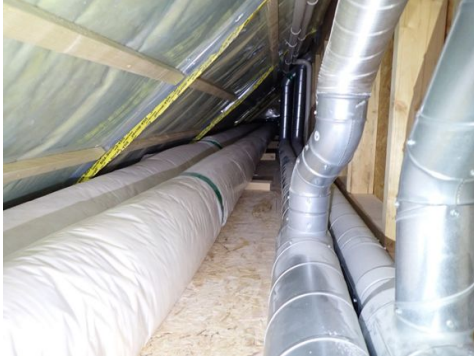
Fra kot bak knevegg

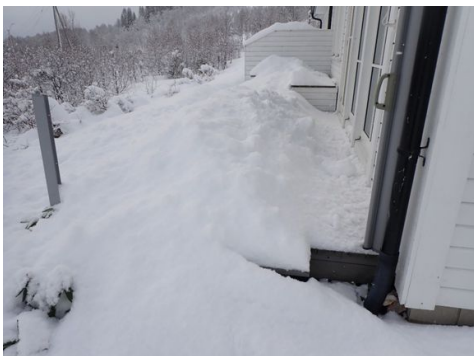
Platting dekket av snø

- Det bør foretas nærmere undersøkelser av balkong/terrasser når den er snøfri.

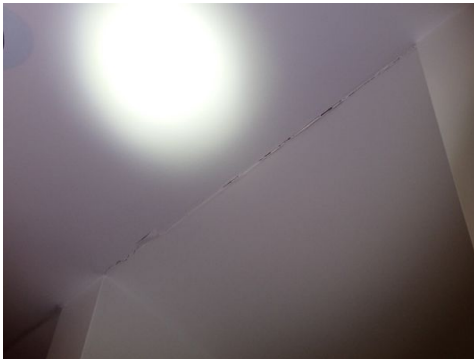
Oppsprekking i tak i loftstue, i overgang skrå/horisontal del. Mest over trappstikk, mindre nærmere naboileilighet. Noe mindre oppsprekking også ved pipa.

Ovennevnte avvik er ikke nevnt i forrige tilstandsrapport fra 2022, men var ifølge hjemmelshaver der da hun overtok boligen.

Oppsprekking i himling

Glipper i tak bør utbedres (det ser ut som det er gjort forsøk tidligere).

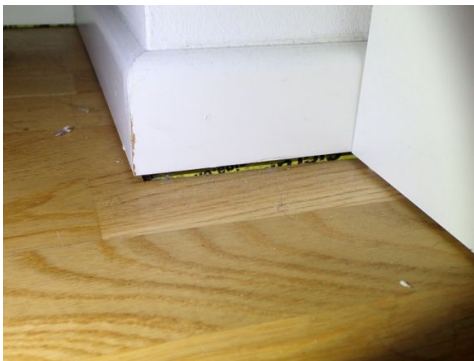
Glipper mellom gulv/gulvlist (ved pipa)

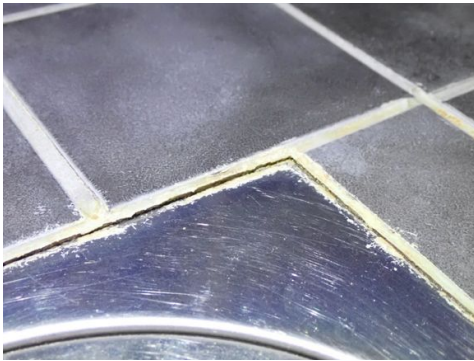
- Det er påvist at flisfuger har riss/sprekker.

Det er sprekker i fuger mellom flis og sluk-beslag i metall.

Oppsprekking i fuger

- Fuger bør skiftes ut.
- Slike riss/sprekker kan indikere bakenforliggende fuktskader, og konstruksjonen bør observeres jevnlig for å vurdere utvikling.

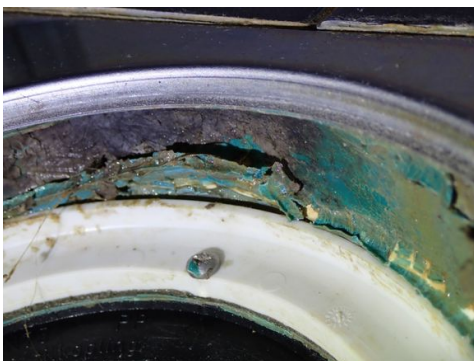
Det er synlig membran under klemringen. Det er også en del oppsprekking/løs fugemasse, men dette er trolig bare "tilleggsfuging". Det kan imidlertid ikke fastslås med 100 % sikkerhet.

Løs fugemasse

Situasjonen bør holdes øye med.

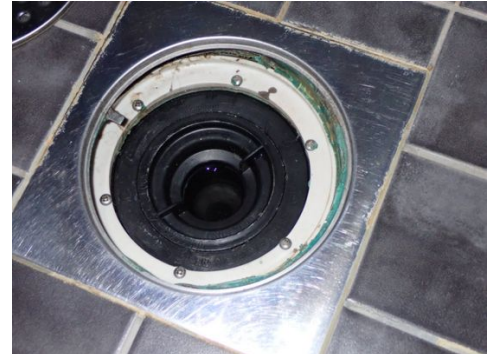
Sluk bad/vaskerom

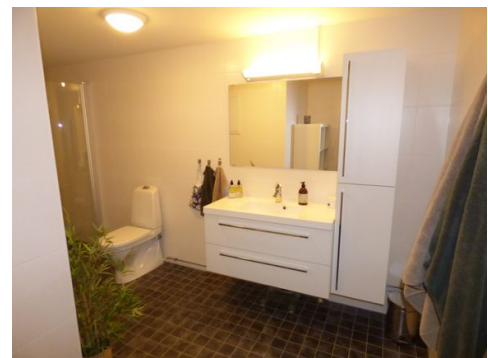
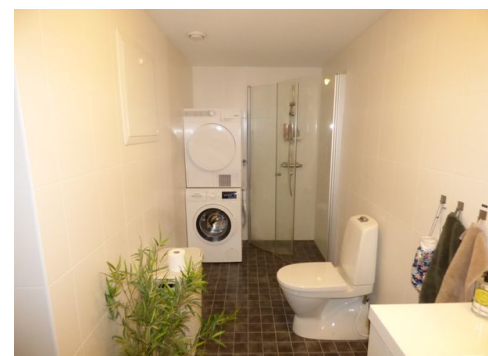
1. ETASJE > BAD/VASKEROM

Slepelist under den ene døra ved dusjhjørne er slitt og bør trolig byttes.
