Tilstandsrapport

Fritidsbolig

Leirbruvegen 154, 6642 STANGVIK

# gnr. 117, bnr. 89

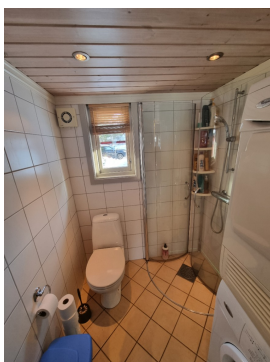
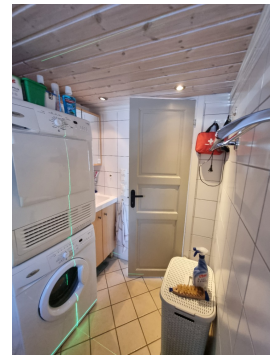
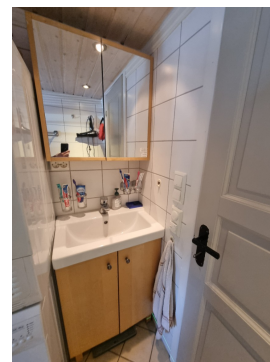
! TG 2 Overflater vegger og himling

- Det er påvist sprekker i fliser.

Avviket gjelder kun 1 stk. flis ved lysbryter.

- Fliser må skiftes.
- Det må gjøres tiltak for å utbedre avviket.
