# Tilstandsrapport

Fritidsbolig

Fagerbakkveien 31, 8324 DIGERMULEN

Befaringsdato: 14.02.2025

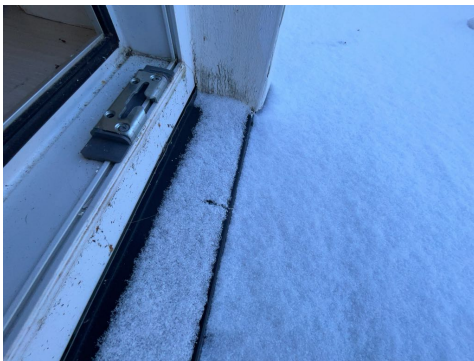
- Det er påvist avvik rundt innsettsdetaljer.
- Ufagmessig utførelse beslag

- Det bør gjøres tiltak for å lukke avviket.

Lokal utbedring, kan bli følgeskader som konsekvens.

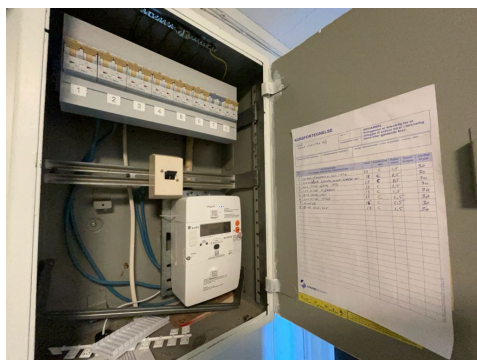
Deler av anlegget er skjult, som bygningssakkyndig har vi begrenset kompetanse til å avdekke avvik og at det derfor kan påløpe ytterligere kostnader til utbedring av anlegget etter en el.kontroll.

Kostnadsestimat: 10 000 - 50 000
