Tilstandsrapport

Enebolig

Lifjordveien 970, 8432 ALSVÅG

Befaringsdato: 08.10.2024

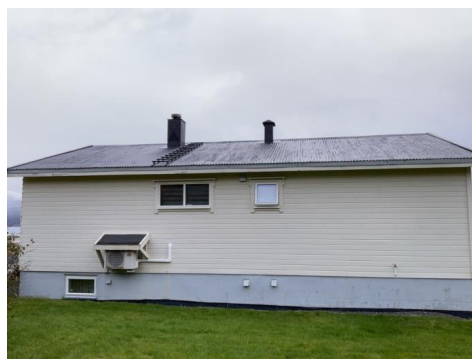
- Det mangler snøfanger på hele eller deler av taket, noe som var krav på byggemeldingstidspunktet.
- Det er påvist andre avvik:

Det er ikke montert takrenne på en side av boligen. Manglende montasje av takrenne medfører økt fuktbelastning på bordkledning med påfølgende økt vedlikehold samt fare for fuktskader. Manglende montasje av snøfanger en side kan medføre fare for skjevbelastninger og skader på takkonstruksjonen. Råteskader i vindskier.

Når det monteres snøfanger så må det monteres på begge sider av boligen av sikkerhetsmessige årsaker og forhindre skjevbelastninger på takkonstruksjonen. Ved skifte av taktekking er det naturlig at takrenner, kroker, nedløp og beslag skiftes. Råteskadede vindskier bør skiftes. Ved skifte av taktekking er det naturlig at takrenner, kroker, nedløp og beslag skiftes.

Kostnadsestimat: 10 000 - 50 000

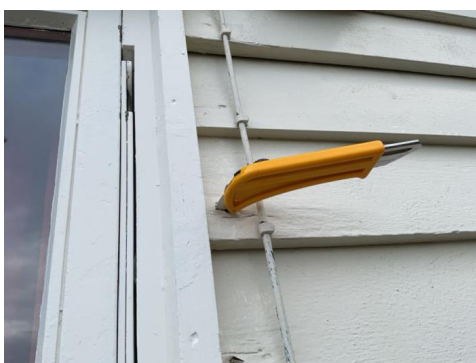
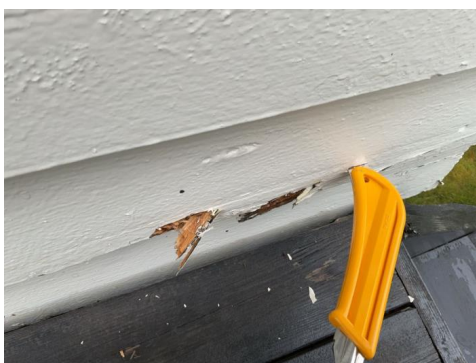
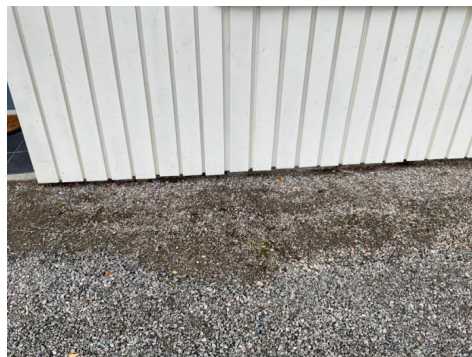
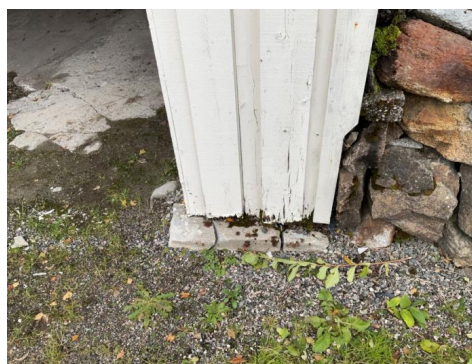
- Det er ingen eller liten lufting i nedre kant av kledning mot grunnmur.
- Det er påvist spredte råteskader i bordkledningen.
- Bordkledning går stedvis nesten helt ned i terreng.

- Råteskadet trekledning må skiftes ut.
- Lokal utbedring bør foretas for å øke avstanden mellom terreng og bordkledning.

Ved skifte av bordkledning bør det etableres tilfredsstillende lufting bak bordkledning.

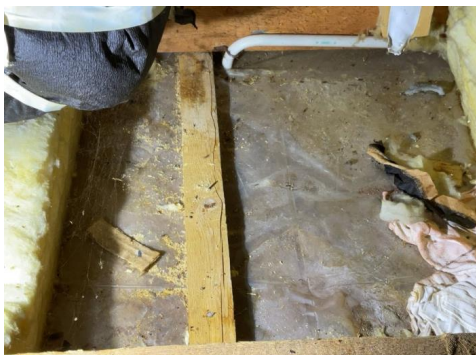
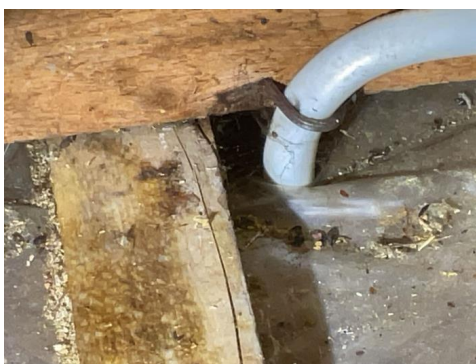
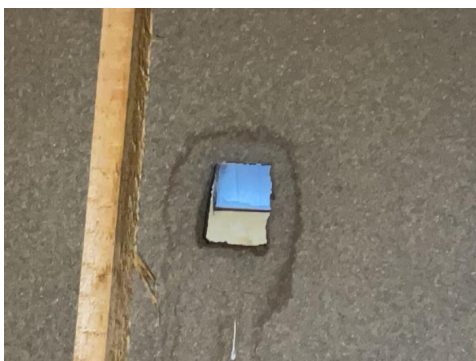
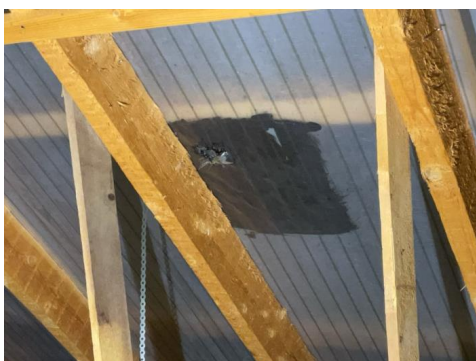
! TG 2 Takkonstruksjon/Loft

- Det er begrenset/dårlig ventilering av takkonstruksjonen.
- Det er fra loft/kryploft påvist indikasjoner på at det er punktering av dampspærre, som medfører svekket effekt av dampspærrefunksjonen.
- Det er påvist avvik rundt gjennomføringer i takflaten.

Det er ikke gangbart gulv på kaldloft og konstruksjonen er derfor kun besiktiget fra loftsluke iht. gjeldende retningslinjer. Takgjennomføringer mangler tilfredsstillende tetting mot undertaket. Dette kan medføre fare for fukt inn i konstruksjonen. Det er registrert skader i undertaket noe som øker risikoen for skader i underliggende konstruksjoner ved uttetheter i yttertak. Stedvis er det manglende isolering noe som kan medføre kondensering og fuktskader.

- Påviste skader må utbedres.
- Lokal utbedring bør utføres.

Takgjennomføringer mangler tilfredsstillende tetting mot undertaket. Det bør etableres gangbar gulvløsning på kaldloft for enklere adkomst ved inspeksjon av innvendig takkonstruksjon. Uttetheter i undertak og ved rørgjennomføringer i dampspærre samt manglende isolering i himling bør utbedres for å forhindre kondensering og fuktskader.

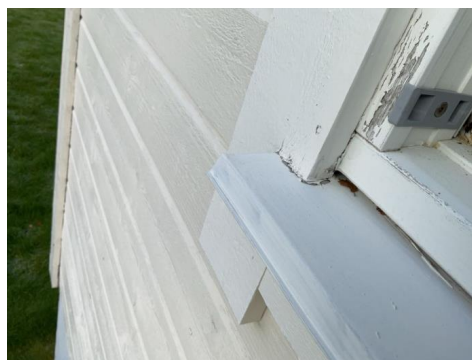
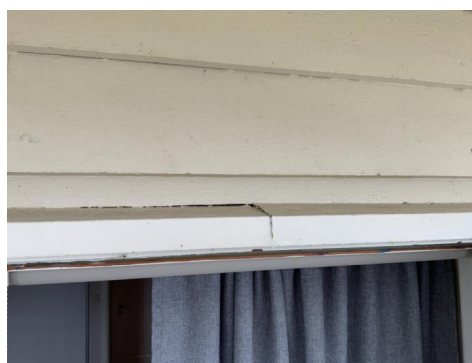
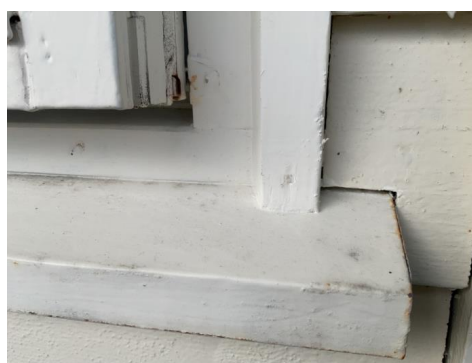
TG2 Vinduer

- Det er påvist avvik rundt innsetningsdetaljer.

Det er påvist manglende åpning mellom beslag og kledning/vindusomramming. Manglende åpninger mellom beslag/vannbrett og kledning vil føre til fuktopptrekk og utilstrekkelig lufting bak kledning. Utførelse medfører nedsatt levetid. Det er påvist avvik rundt innsetningsdetaljer. Det er ikke montert vannbrettbeslag over vindu. Utførelsen medfører fare for fukt inn i konstruksjonen, fuktopptrekk i treverk og nedsatt levetid. Vinduer skal være utført med beslag over vinduene. (I alle fall må værutsatte vinduer utbedres med beslag både over og under vindu.)

Utførelsen av innsetningsdetaljer medfører dårlig lufting av bordkledning, fuktopptrekk i treverk og nedsatt levetid. Det bør etableres luftespalte mellom vannbrettbeslag og vindusomramming/bordkledning.

Kostnadsestimat: 50 000 - 100 000

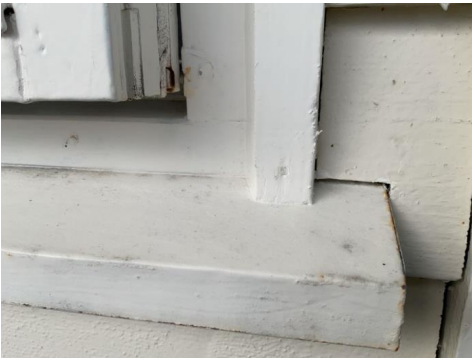
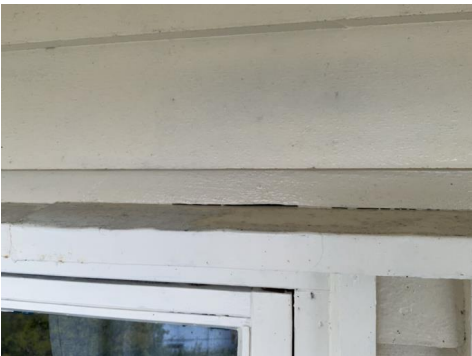
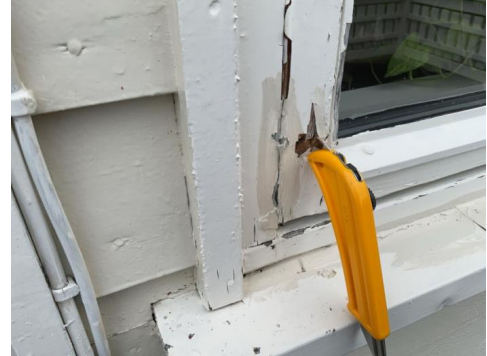
! TG 3 Vinduer fra 1976

- Det er påvist avvik rundt innsetningsdetaljer.
- Det er påvist noen glassruter som er punktert eller sprukne.
- Det er påvist vinduer med fukt/råteskader.

Det er registrert vindusglass i boligen fra før 1976. Isoleringsglassruter produsert i Norge mellom 1965 og 1975, og importerte ruter frem til 1980, kan inneholde miljøfarlige stoffer. Ved utskifting av vindu må det påregnes tiltak iht. gjeldene forskrift. Det er påvist manglende åpninger mellom beslag og kledning/vindusomramming. Manglende åpninger mellom beslag/vannbrett og kledning vil føre til fuktopptrekk og utilstrekkelig lufting bak kledning. Utførelse medfører nedsatt levetid. Forventet levealder på vinduer er oppnådd.

- Vinduer med punkterte/sprukne glass må påregnes skiftes ut, enten hele vinduet eller kun selve glassene.
- Vinduer med råteskader må erstattes med nye.

Ved eierskifte er det naturlig med utbedring av registrerte avvik. Utførelsen av innsetningsdetaljer medfører dårlig lufting av bordkledning, fuktopptrekk i treverk og nedsatt levetid. Det bør etableres luftespalte mellom vannbrettbeslag og vindusomramming/bordkledning. Ved utskifting av bordkledningen er det viktig at vann og fuktighet som kommer inn bak bordkledning blir ledet frem og ut fra veggkonstruksjonen. Utførelsen over vinduer må da utbedres med at det monteres beslag eller annen tilfredstillende utførelse som ivaretar bortledning av vann som kommer inn bak bordkledning.

Kostnadsestimat: 50 000 - 100 000

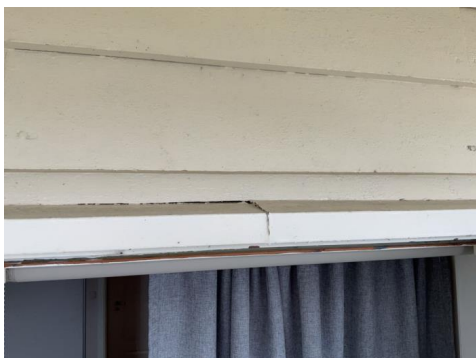
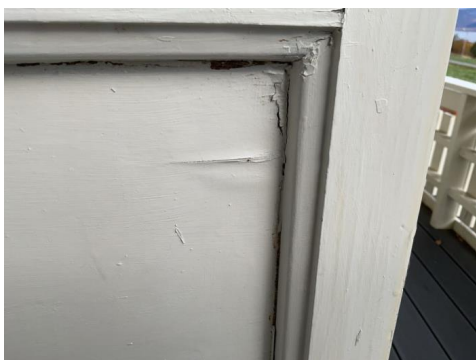
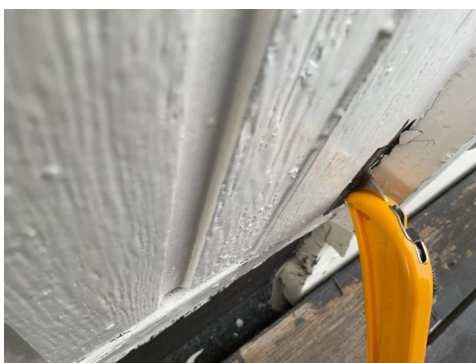
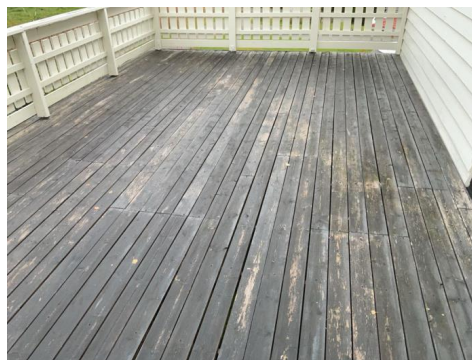
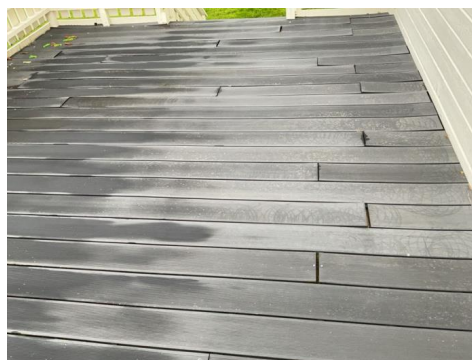
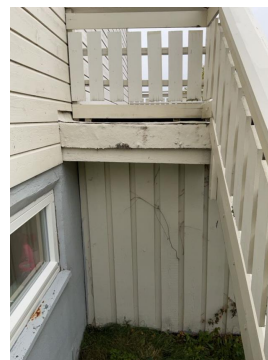
- Det er påvist avvik rundt innsetningsdetaljer.
- Det er påvist dør(er) med fukt/råteskader.
- Det er påvist dører som er vanskelig å åpne eller lukke.
- Det er påvist tegn på innvendig kondensering av enkelte glass.
- Karmene i dører er værslitte utvendig og det er sprekker i treverket.

Manglende åpninger mellom beslag/vannbrett og kledning vil føre til fuktopptrekk og utilstrekkelig lufting bak kledning. Utførelse medfører nedsatt levetid. Forventet levealder på dør er oppnådd.

Utførelsen av innsetningsdetaljer medfører dårlig lufting av bordkledning, fuktopptrekk i treverk og nedsatt levetid. Det bør etableres luftespalte mellom vannbrett/beslag og dørromramming/bordkledning.

Kostnadsestimat: 10 000 - 50 000

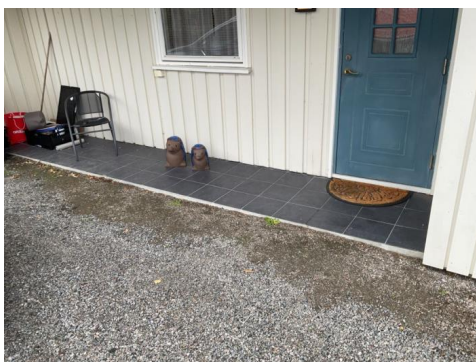
TG 2 Balkonger, terrasser og rom under balkonger

- Mer enn halvparten av forventet brukstid er passert på tettesjikt/membran.
- Rekkverket er for lavt i forhold til dagens krav til rekkverkshøyder.
- Det er påvist at dekke på terrassen har en del sprekker.

Stedvis er det glassfibertekking. Glassfibertekking er lite egnet pga. manglende fleksibilitet samt at den sprekker opp ved alderen. Tettesjikt lar seg ikke kontrollere da det er skjult av tredekke/komposittdekke. Tg med bakgrunn i alder.

- Rekkverk må monteres for å lukke avviket.

Ved eierskifte er det naturlig å vurdere utbedring av registrerte avvik.

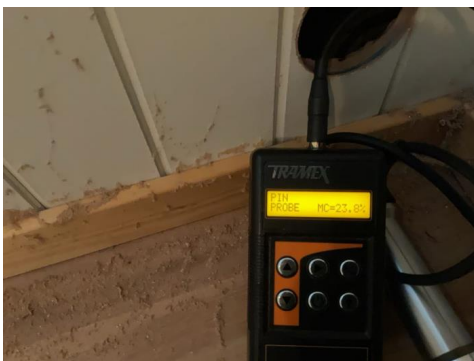
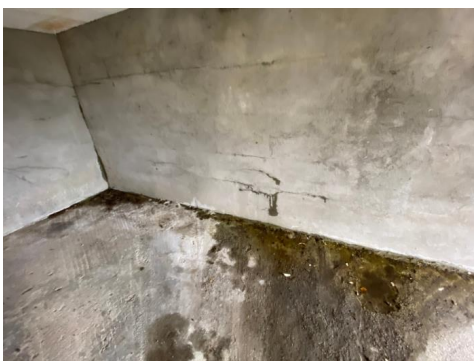
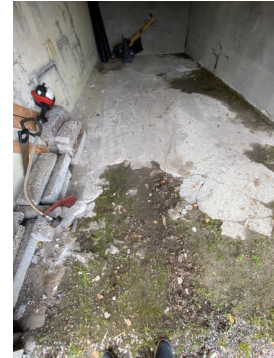
Hulltaking er foretatt og det er påvist unormale forhold. Hulltaking er foretatt i soverom mot grunnmur. Det ble foretatt stikkprøvemåling av fuktinnhold i bunnsvill i innlektrede kjellervegger med fuktmåler. Det ble målt 23,8%. Kritisk grense er ved ca. 20%.

- Det er gjennom hulltaking påvist høyt fuktnivå inne i trekonstruksjonen i hulltakingen, men ikke påvist fuktskader i dette området. Høy luftfuktighet kan over tid føre til muggvekst eller sverting av materialer. Samtidig kan materialer og konstruksjoner bli ødelagt.
- Det er påvist indikasjoner på noe fuktgjennomtrenging inn i kjellermur.

Saltutslag på grunnmur og betonggulv kan være symptom på begynnende svikt i bygningens drenerende system. Det bemerkes at rom under terreng er utsatte konstruksjoner og bør holdes under jevnlig tilsyn. Fuktinntrengning i garasje og skader i betonggulvet.

- Det påviste fuktnivå gir grunn til å overvåke konstruksjonen jevnlig for å se utvikling over tid, og eventuelt foreta tiltak for å unngå fuktskader.

Nærmere undersøkelser for å avklare eventuelle behov for utbedringer. Det påviste fuktnivå gir grunn til å overvåke konstruksjonen jevnlig for å se utvikling over tid, og eventuelt foreta tiltak for å unngå fuktskader. Bruk av kjeller er avgjørende for eventuelle tiltak. Innvendig utlekting/isolering av grunnmurer er generelt å anse som risikokonstruksjon.

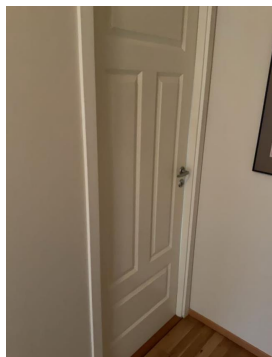
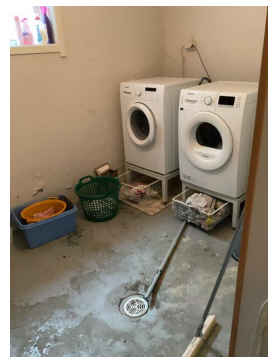
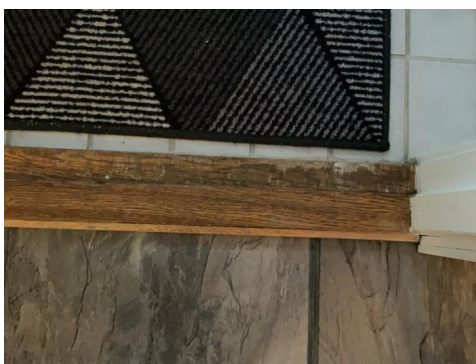
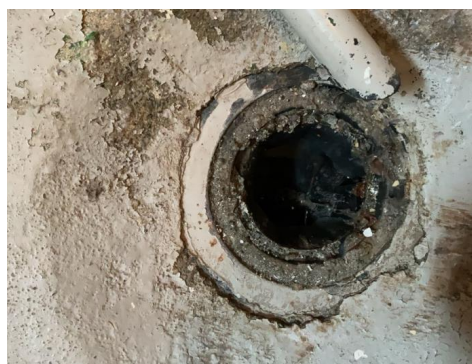
TG 2 Innvendige dører

- Det er påvist avvik som tilsier at det bør foretas tiltak på enkelte dører.

I forbindelse med eierskifte er det naturlig å vurdere utskifting/utbedring av innvendige dører. Ut ifra alder kan skader plutselig oppstå på innvendige dører.

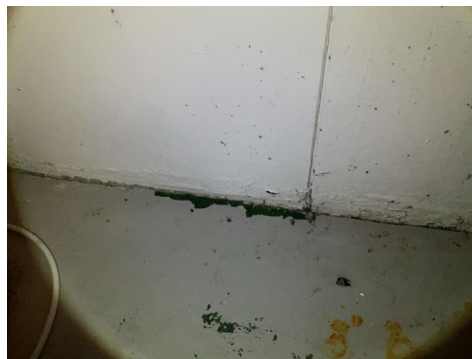
Det er ikke foretatt hulltaking da det er avdekket fuktskader i plater ved gulv.

Manglende mekanisk avtrekk kan medføre fare for fuktskader pga. høy fuktighet i våtrom.

Mekanisk avtrekk bør monteres. Råteskadet konstruksjoner må utbedres.

Kostnadsestimat: 50 000 - 100 000

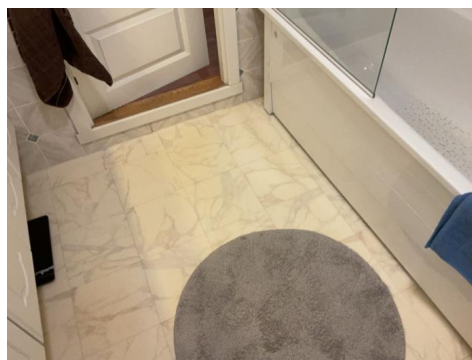
! TG 3 Tilliggende konstruksjoner våtrom

- Hulltaking er ikke foretatt da det allerede er påvist andre avvik i våtsonen.
- Ved andre fuktundersøkelser enn hulltaking, er det påvist indikasjoner på fuktskader.

- Andre tiltak:
- Det må foretas tiltak for å lukke avviket.

Vær oppmerksom ved bruk. Forventet levetid på overflater er oppnådd. Det anbefales at det monteres tett dusjkabinett med avløp rett i sluk. Våtrommet står foran full renovering for å tåle dagens bruk. Vær oppmerksom ved bruk. For å få tilstandsgrad 0 eller 1 må gulvet bygges om, for å få riktig fall til sluk. Det vil imidlertid sjelden være økonomisk rasjonelt som et enkeltstående tiltak. Ved en eventuell renovering, påse at våtrommet bygges med riktig fall til sluk.
