# Tilstandsrapport

Enebolig

Alsvågveien 745, 8432 ALSVÅG

Rapportdato: 24.10.2025

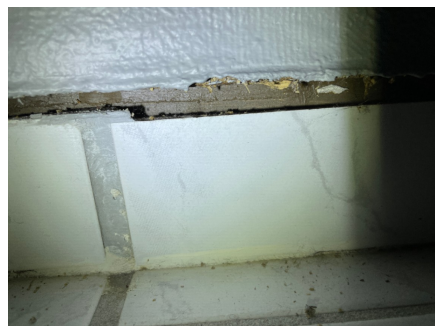
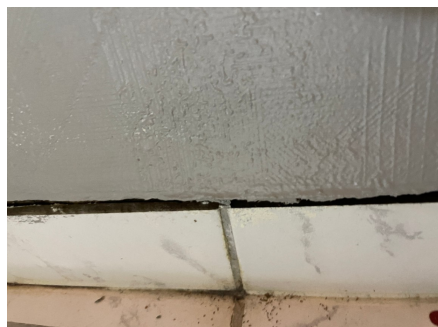
- Det er registrert synlige tegn på fukt-/råteskader.

Det observeres fuktskader i plater ved kanlist, det observeres glippe mellom kantlist og plater hvor vann kan trenge inn i konstruksjon. Rørgjennomføringer er ikke fuget eller sikret mot at eventuelt lekkasjevann kan trenge inn i vegg.

Dersom tiltak ikke utføres, øker risikoen for lekkasjer og fuktskader i omkringliggende konstruksjoner.

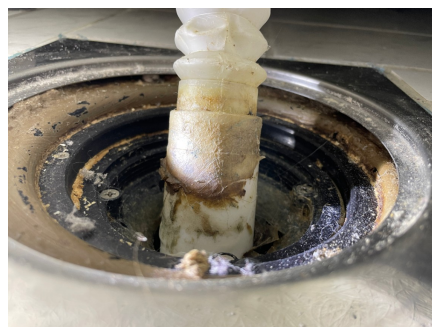
- Det er påvist at flisfuger har riss/sprekker.
- Det er påvist at høydeforskjell fra topp slukrist til gulv/synlig topp membran ved dørterskel er mindre enn 25 mm.

- Til tross for avviket i fall/høydeforskjell til sluk, vil gulvet fortsatt kunne lede vann mot sluket, men med redusert effektivitet. Dette kan potensielt øke risikoen for vannansamling i enkelte områder av badet.

- Det er viktig å merke seg at levetiden til en membran varierer basert på kvalitet, installasjon og bruk. Eldre membraner kan bli sprø og sprekke opp, noe som fører til at de mister sin vanntettende funksjon. Dette kan resultere i vannlekkasjer gjennom vegger og gulv og fuktskader.

Badekar og dabinettet må dras frem for rengjøring og inspeksjon av sluket.

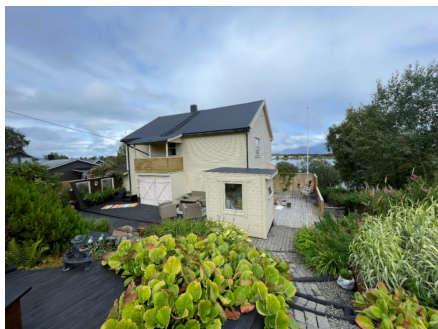
Utvendige avløpsrør er av plast og er fra 2012. Det er septiktank med overløp til offentlig avløpsnett. Utvendige vannledninger er av ukjent type Det er offentlig vannforsyning via private stikkledninger.

- Det er ikke behov for utbedringstiltak siden anlegget fungerer i dag, men ut ifra alder kan skader plutselig oppstå på eldre anlegg.

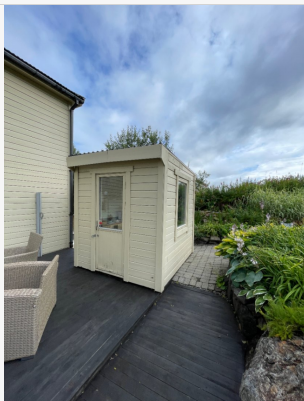
## Utekjøkken

Yttervegger er oppført i uisolert bindingsverk av tre. Utvendig kledning av liggende trepanel. Dør i malt tre ( Noe fuktskadet) og 2 vinduer i tre. Det er innlagt strøm. Innvendi kledd med liggende panel, Hybelkjøkken med to kokeplater og kjøleskap, samt vask, uten vann og avløp.
