# Tilstandsrapport

Tomannsbolig

Kyrkjevegen 109, 6230 SYKKYLVEN

Rapportdato: 11.03.2026

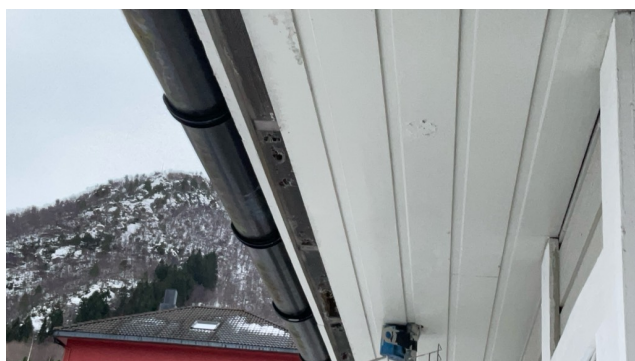
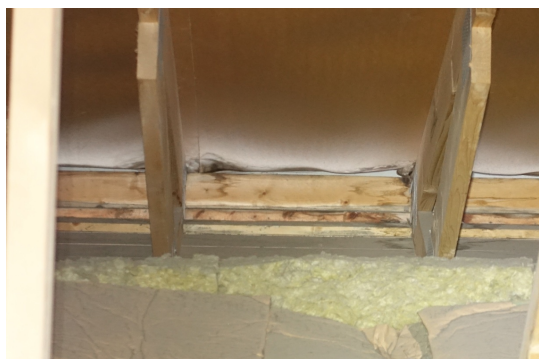
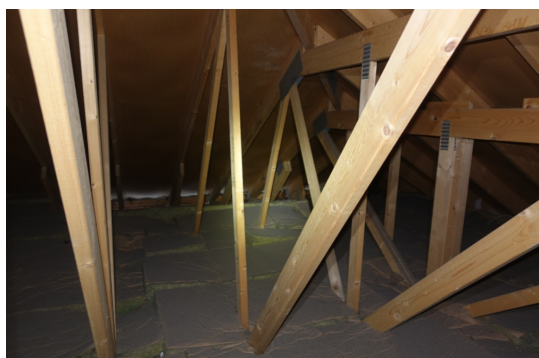
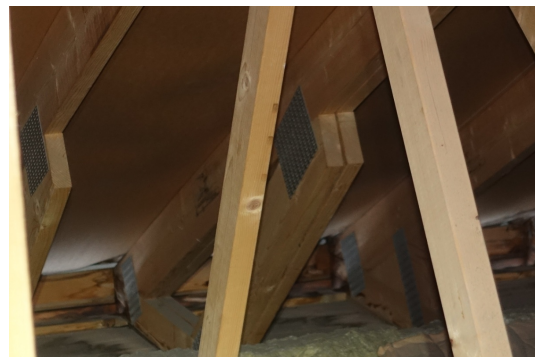
Det er registrert drypp fra takfot. Dette i overgang mellom undertakplater og loddbord. Det er registrert misfarging og fukt på nedkant på undertak og loddbord som følge av dette. Årsaken til drypp/ fukt er ikke kjent, men kondensering kan være en årsak.

Det er registrert skader på fluenetting med at det er hulle i denne, ukjent årsak.

Det bør gjennomføres ytterligere undersøkelser for å avdekke årsaken til fukt ved takfot, slik at nødvendige utbedringer kan iverksettes for å hindre videre fuktskader og redusere risikoen for råte og soppdannelse i konstruksjonen.

Fluenett i kassekledningen bør oppgraderes og fornyes for å hindre inntrenging av skadedyr og fugler, samt for å sikre tilstrekkelig ventilasjon.

**Kostnadsestimat: 20 000 - 100 000**

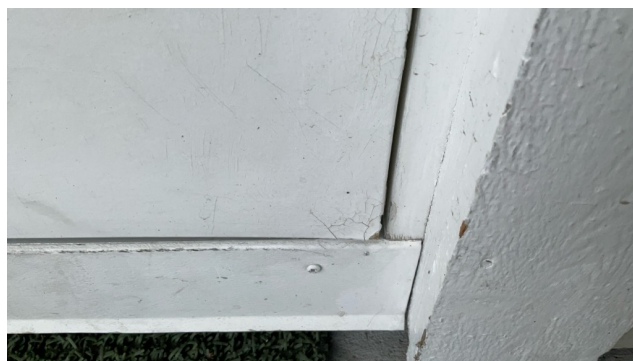
Det er slitasje med sprekker i fineren på ytterdøren.

Det må påregnes vedlikehold og oppgraderinger av ytterdører.

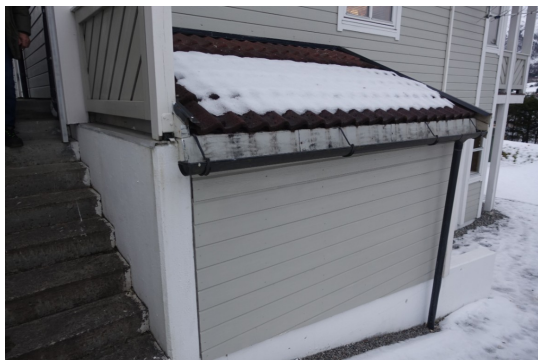
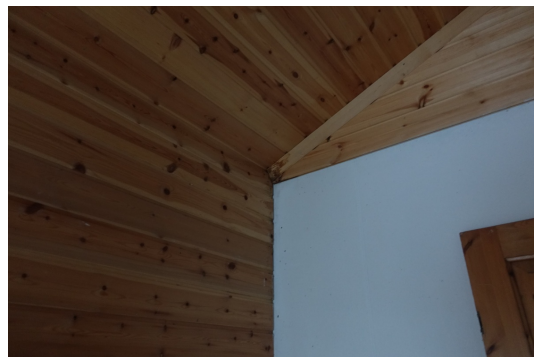
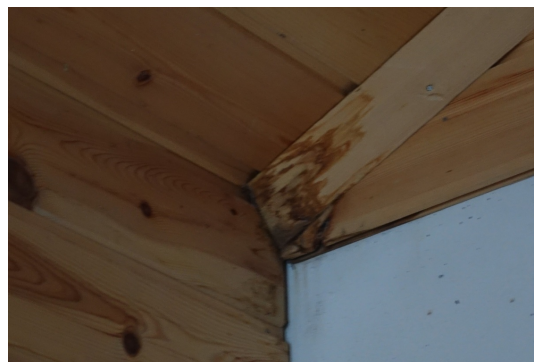
## TG 3 Utvendig bod

Det er registrert en lekkasje med fukt på panel i innvendig hjørne i bakkant. Konstruksjonene er utvendig viser at taket/ veggen står ned på murkant, løsningen som er valgt er sårbar for lekkasje.

Det må foretas ytterligere undersøkelser med avdekking av årsak. Videre må det foretas oppgraderinger og utbedringer.

**Kostnadsestimat: 20 000 - 100 000**

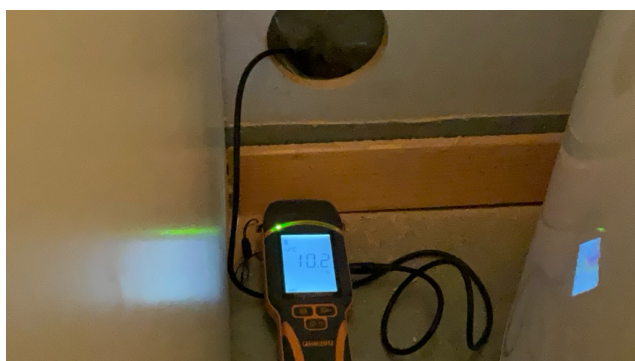
Det er foretatt hulltaking i bakkant på boden. Det er ikke registrert unormale forhold i forbindelse med denne hulltakingen. Det ble målt 10, 2 % ( noe som indikerer at det er tørt hvor målingene ble foretatt.)

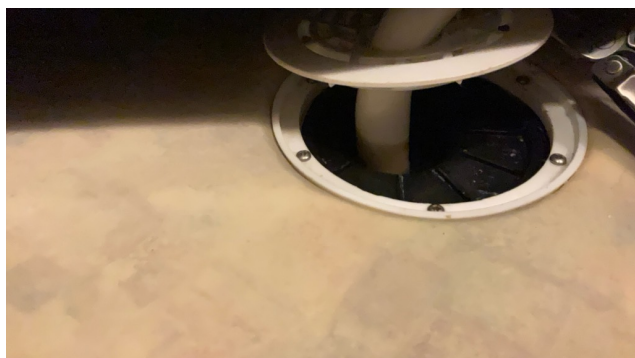
For dette badet fungerer vinylbelegget som membran. Brettet belegg har, på lik linje med andre membraner, begrenset levetid. Det er ikke registrert sprekker eller skader på belegget ved befarings, men mer enn halvparten av forventet levetid er passert.

Det anbefales å overvåke tilstanden jevnlig og vurdere utskifting av tettesjiktet når det nærmer seg slutten av sin levetid, for å unngå risiko for lekkasjer og fuktskader i konstruksjonen.

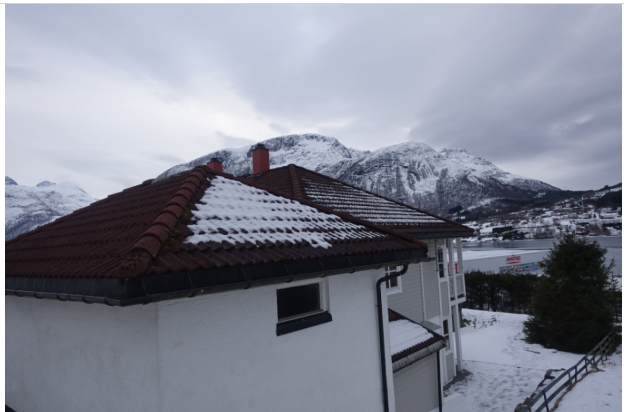
Garasjen er selvbygger garasje, garasjen er oppført på fundamenter/ ringmur av betong. Garasjen har betongplate som gulv. Yttervegger er oppført i lettklinkerblokk som Leca el med utvendig puss og malte flater. Takkonstruksjon med takstoler/ sperrer av tre. Taket er tekket med betongtakstein og det er renner av metall. Det er i montert garasjeport som leddport av tre. Det anmerkes en del oppsprekking og gropdannelser i betongplaten.

Videre oppgraderinger med vedlikehold og utbedringer må påregnes.
