# Tilstandsrapport

Risikovurdering for Anticimex boligselgerforsikring

Sigurds gate 3  
4010 STAVANGER  
Gnr./Bnr.: 56/1661  
Seksjonsnr. : 2  
Stavanger kommune

Befaringsdato: 06.03.2025

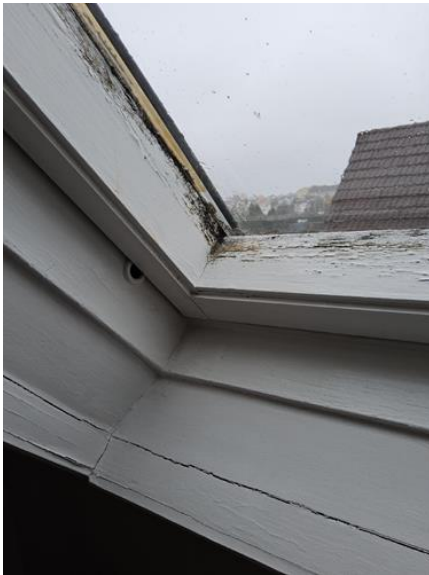
| TG 3 | Takvinduer | Takvinduer bærer preg av høy slitasjegrad med påviste fuktmerker/utettheter i vinduskarmen som tilsier funksjonssvikt. Takvinduer er erfaringsmessig å betrakte som risikoutsatt knyttet til inndriv av vann/kondens med påfølgende skader. Sjablongmessig prisanslag: kr 10 000 - 50 000 |

Dører og vinduer - [Fuktmerker takvindu.]

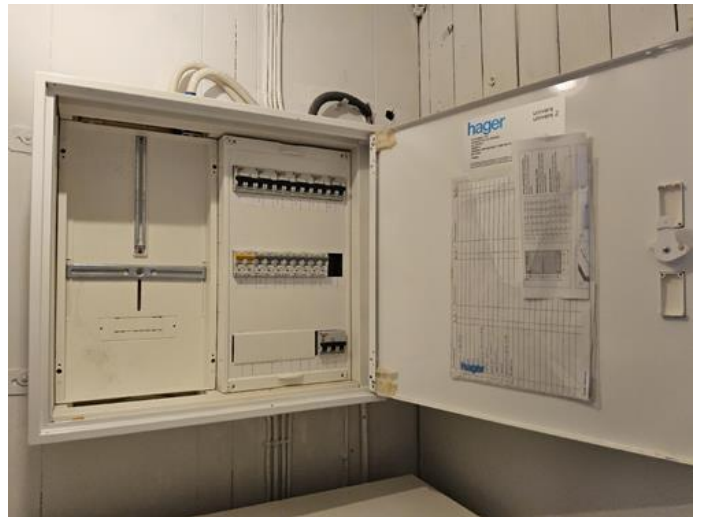
Elektrisk anlegg - [Sikringsskap loft.]

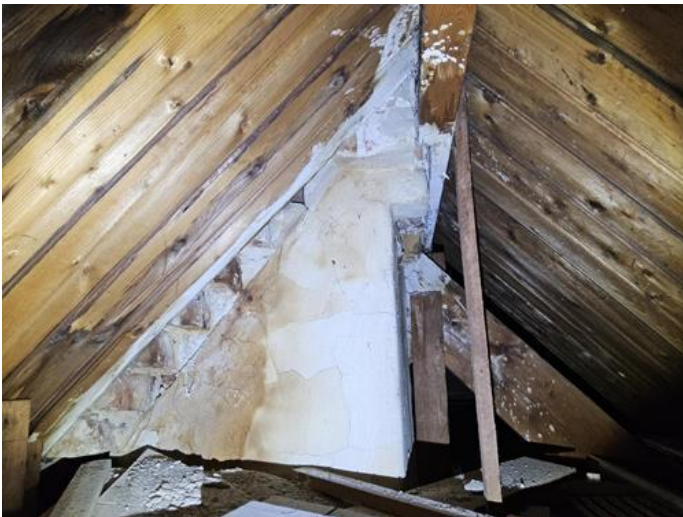
| | | Konstruksjonsoppbygging | Det kan ikke ses at det er etablert tilstrekkelig ventilering av kaldtloft. Det er observert fuktmerker på undertaket, skjulte skader kan ikke utelukkes. Ytterligere undersøkelser bør påregnes. |

Loft - uinnredet / råloft - [Uinnredet kaldtloft.]

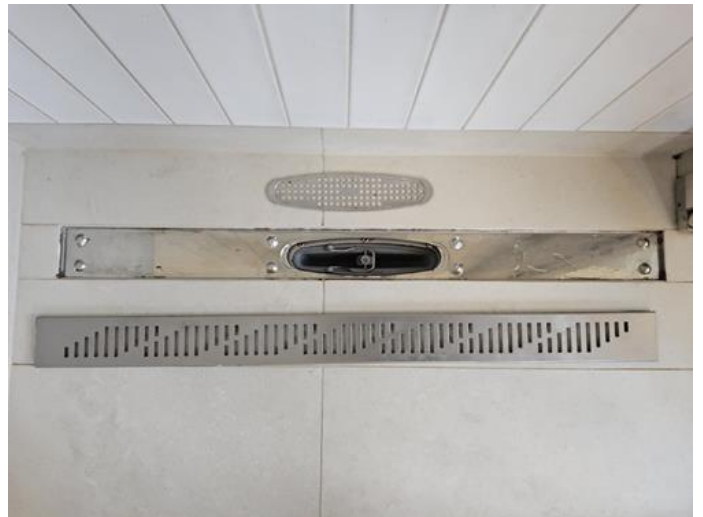
Våtrom - [Sluk bad.]

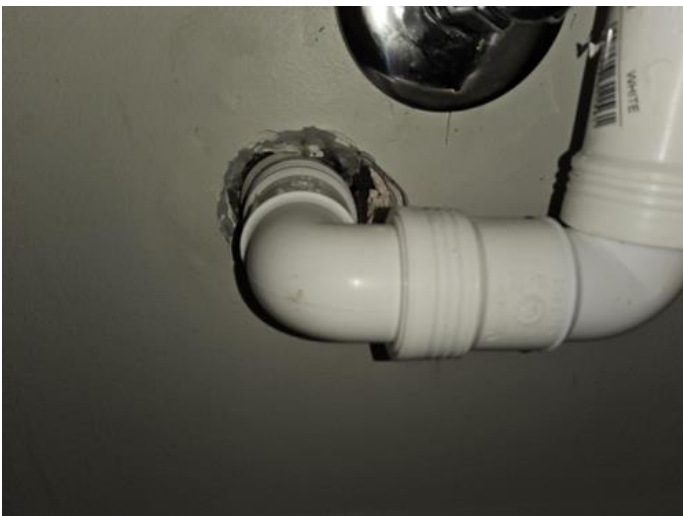
| | TG 2 | Membran, tettesjikt og overgang til sluk. | Det ble observert utettheter rundt avløpsrøret i våtsonen under servanten. Fare for fukt i konstruksjon ved fuktbelastning.<br>Det ble observert dampspørre i tillegg til membranen på ytterveggen. Dette er ikke anbefalt og kan skape kondensproblematikk med påfølgende skader. |

Våtrom - [Utettheter rundt avløpsrør i våtsone.]

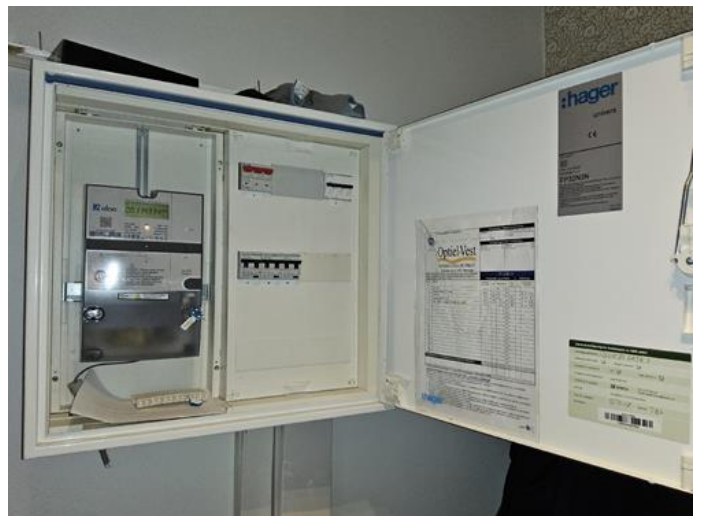
Elektrisk anlegg - [Sikringsskap 1. etg.]
