Tilstandsrapport

Rekkehus

Karles vei 28 B, 8403 SORTLAND

Befaringsdato: 06.03.2025

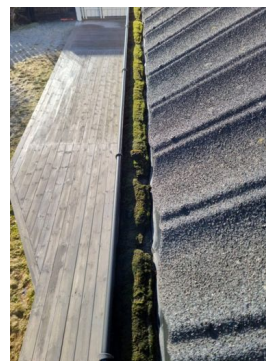
Det er en god del mose i takrenne mot øst. Det aller meste er i del som "tilhører" 28 C. Mosen bør uansett fjernes da den hindrer avrenning til nedløp.

Mose i takrenna

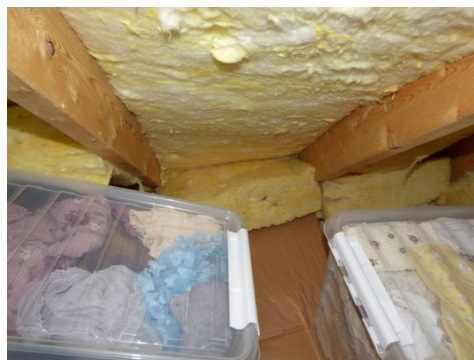
Det er mulig det vil la seg gjøre å få noe lufting ved raft. Lufting i røst er ikke mulig (leilighet på begge sider).

Ingen lufting ved raft

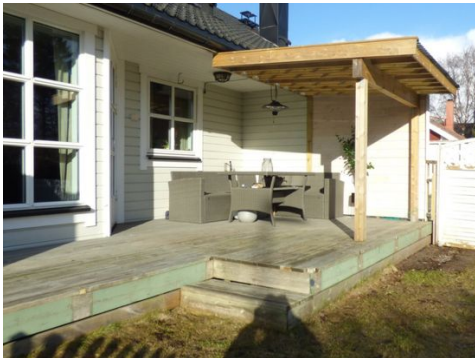
Veranda mot øst

Det er ikke montert rekkverk, men avstand til bakken er så liten at dette ikke regnes som et avvik.

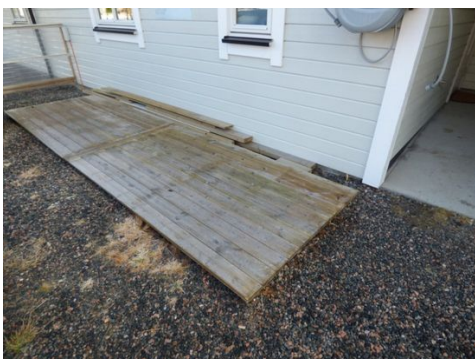
Platting mot vest

Platting i tre ved inngang mot vest. Det ser ut som om platting er laget i samarbeid med nabo.

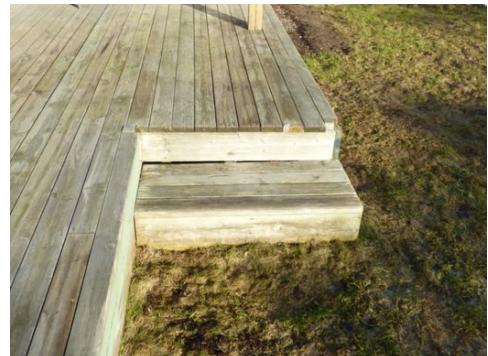
Kort trapp i tre fra bakkenivå til veranda.

Det er ikke montert rekkverk, men avstand til bakken er så liten at dette ikke regnes som et avvik.

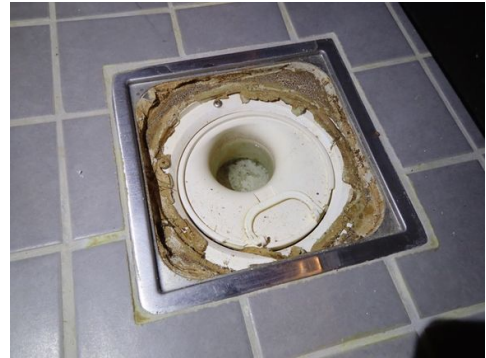
Det virker å være lagt smøremembran, men denne er lagt over klemring. Denne begynner å sprekke opp/løsne. Det kan ikke utelukkes at det er lagt membran som er klemt mellom sluk og klemring, men denne er i så fall ikke synlig.

Sluk bad

Vanskelig å anbefale tiltak, kun forrige eier kjenner utførelsen.

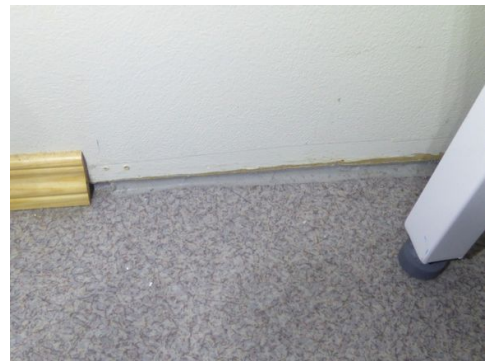
Enkelte mindre merker i vegg. Stedvis noe mindre oppsprekking i hjørner.

Fuget mellom belegget og vegg

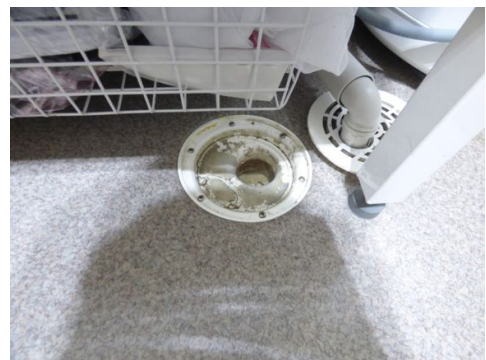
Vannrør (inntak) kommer opp i gulv. Det er ikke påvist direkte utettheter rundt røret, men dette er et svakt punkt som bør holdes øye med. Det er montert "Aqualarm" ved VV-bereder.

Sluk vaskerom
