# Tilstandsrapport

Enebolig

Littbakkveien 2, 8406 SORTLAND

Befaringsdato: 26.02.2025

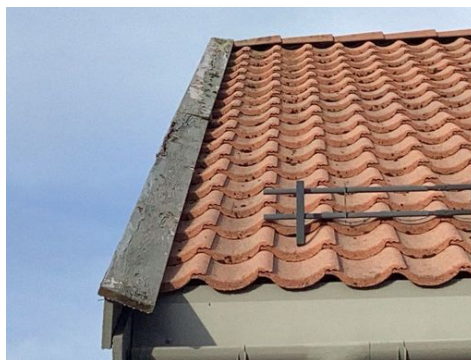
Vannbord er stedvis råteskadet.

Eksempel på råteskade

Skadde vannbord/ vindskier skiftes. Råteskadde materialer skiftes. Mose på taktekke anbefales generelt fjernet på hensiktsmessig måte.

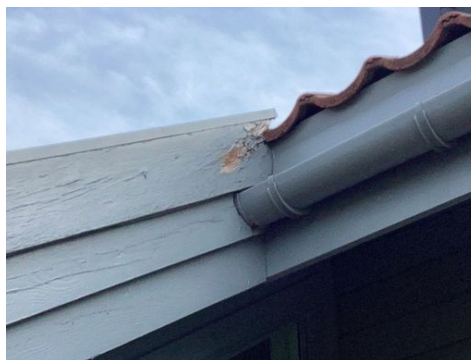
Eksempel på råteskade

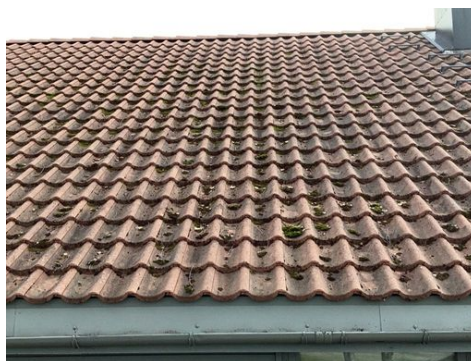
- Mer enn halvparten av forventet brukstid er passert på undertak.
- Det er avvik:
- Taktekkingen har mose og slitasje på grunn av elde.

Taktekkingen har mose og slitasje på grunn av elde.

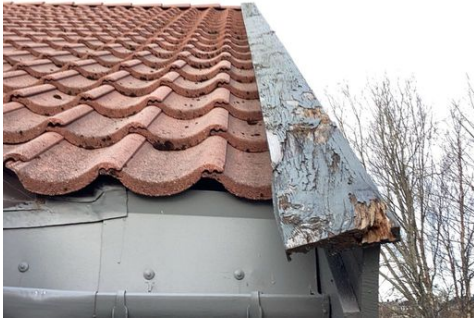
Eksempel på råteskade

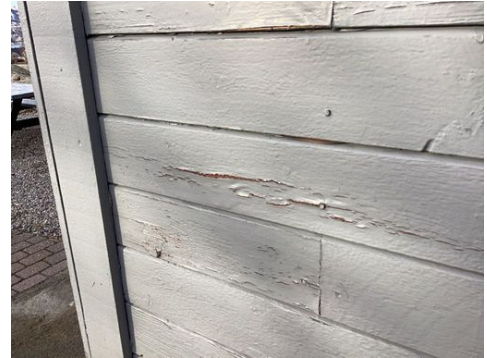
Eksempel på værslitt/oppsprukket trepanel

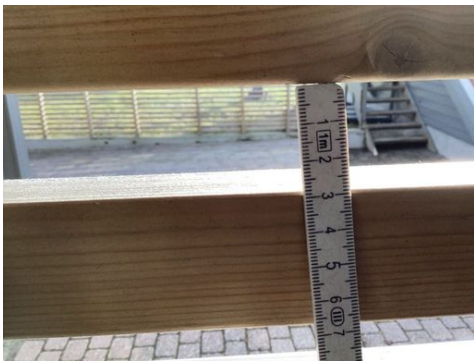
Eksempel på for store åpninger i rekkverk

- Åpninger i rekkverk må endres for å tilfredsstille krav på byggemeldingstidspunktet.
- Konstruksjonene må sikres mot råte, sopp og skadedyr.

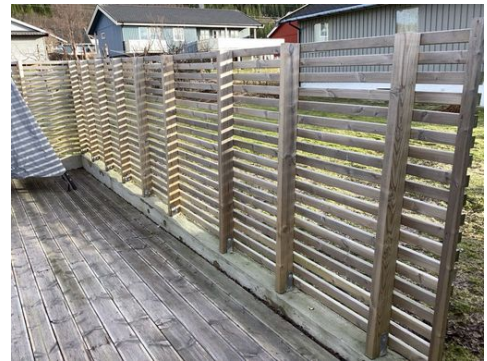
Gjerde/ rekkverk ved markterrasse

Gjerde/ rekkverk ved markterrasse re-festes.

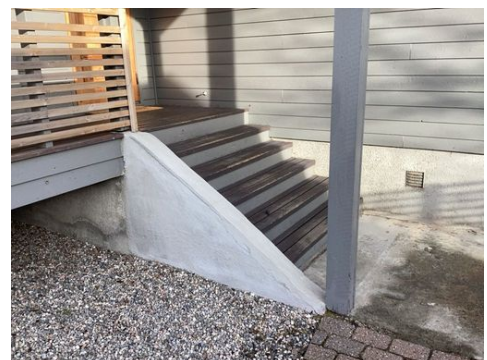
- Det er ikke montert rekkverk.
- Det er avvik:

- Rekkverk må monteres for å lukke avviket.

Kostnadsestimat: 10 000 - 50 000

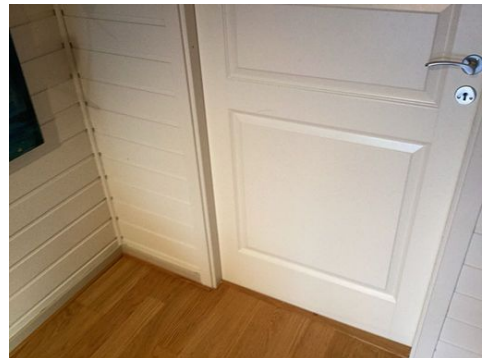
- Det er påvist avvik som tilsier at det bør foretas tiltak på enkelte dører.

- Enkelte dører må justeres.
- Det bør foretas tiltak på enkelte dører.

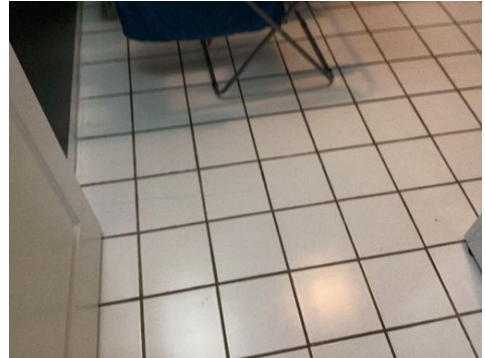
- Det er påvist at flisfuger har riss/sprekker.
- Det er påvist at høydeforskjell fra topp slukrist til gulv/synlig topp membran ved dørterskel er mindre enn 25 mm.
- Det er påvist sprekker i fliser.
- Det er avvik:

Eksempel på sprukket flis

For å få tilstandsgrad 0 eller 1 må gulvet bygges om, for å få riktig fall.

Det vil imidlertid sjelden være økonomisk rasjonelt som et enkeltstående tiltak. Ved en eventuell renovering, påse at badet bygges med riktig fall.

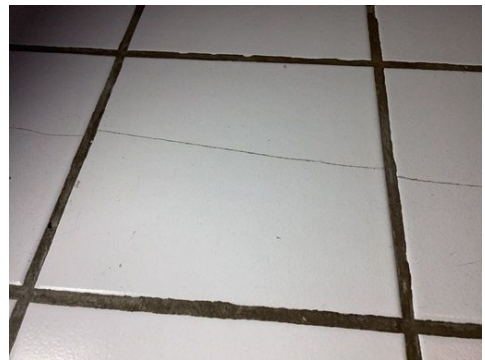
Eksempel på sprukket flis

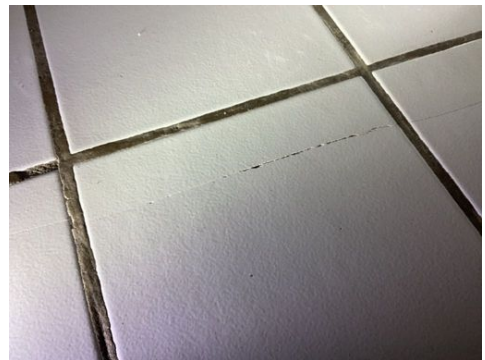
Eksempel på sprukket flis

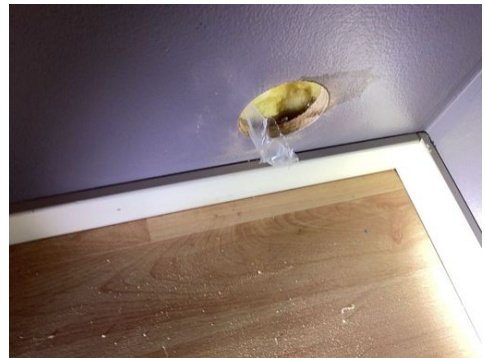
Det er benyttet plastfolie på (innvendig) vegg mot våtrom. Det er ikke registrert noen form for avvik når det gjelder fukt.

Det er benyttet plastfolie på (innvendig) vegg mot våtrom.

Plastfolie øker risiko for skade som følge av fukt/ kondens. Bør holdes under jevnlig oppsikt. Tiltak bør vurderes. Foreta jevnlig tilsyn / kontroll.

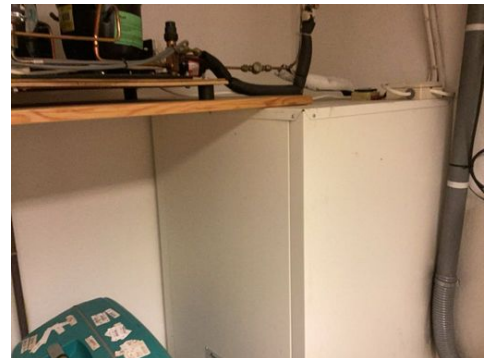
Elektrisk tilkobling

- Mer enn halvparten av forventet brukstid er passert på kjøleaggregat.
- Det er avvik:

Avvik gjelder elektrisk tilkobling.

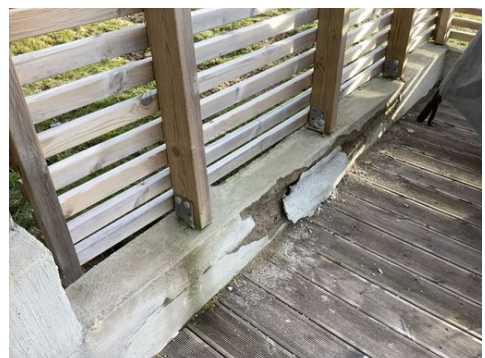
- Det er påvist større sprekker og/eller skjevheter i muren.

- Påviste skader må utbedres.

**Kostnadsestimat: Under 10 000**
