KAROLINE MOSAND REITAN  
Veidemannsveien 51B  
1407 VINTERBRO

### Tilsynsrapport

Befaringsdato: 28.02.2025

# Tilstandsrapport

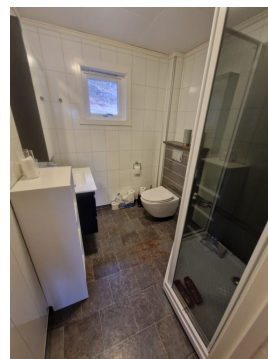
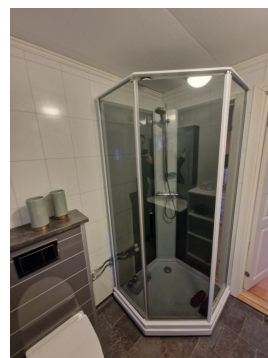
### 2. ETASJE > BAD

## ! TG 2 Overflater vegger og himling

### Vurdering av avvik:

- Våtrommet må totalrenoveres. Alle forhold med tettesjikt, våtsone, sluk m.m. må dokumenteres.

Kostnadsestimat: 100 000 - 300 000

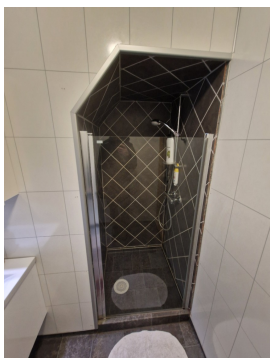
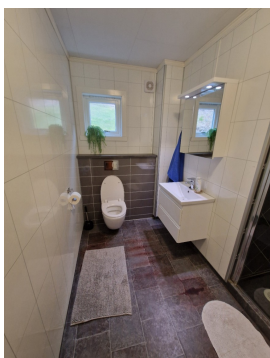
## 1. ETASJE > BAD

### TG 2 Overflater vegger og himling

- Det er mulighet for at det kan forekomme vannlekkasje på våtrommet hvor vann ikke vil gå til sluk.
- Det er påvist avvik i fallforhold til sluk i forhold til krav i forskrift på byggetidspunktet.

Sluk i dusjnise er avgrenset fra resten av våtrommet. Vinylbelegg har skader som tyder på overoppheting fra varmekabler.

Innhent dokumentasjon på membranarbeider om mulig. Det kan ikke utelukkes at det er skjulte avvik på membranarbeider. Feil utførelse av membranarbeider kan føre til fuktskader.

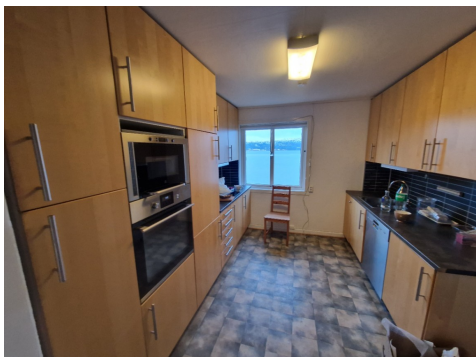
## 2. ETASJE > KJØKKEN

### ! TG 1 Avtrekk

- Det er påregnelig med utskiftning/utbedringer av kjøkkeninnredningen.

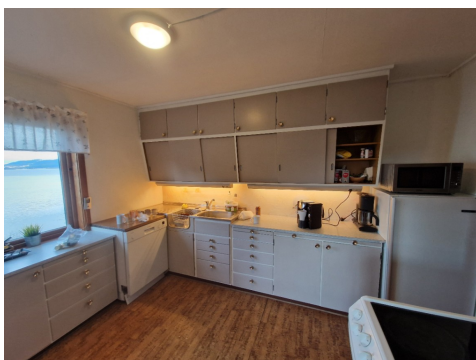
## 1. ETASJE > KJØKKEN

### ! TG 2 Avtrekk
