Befaringsdato: 28.02.2025

Rapportdato: 13.03.2025

Enebolig fra 1964 over fire plan, kjeller, 1. etasje, 2. etasje og loft. Bygget er oppført i kjente konstruksjoner av mur og tre forhold til byggeår. Delvis vedlikeholdt og oppgradert siden byggeår. Boligen har hovedsakelig etterslep på vedlikehold og oppgraderinger på bygningsdeler, mens noen bygningsdeler er vedlikeholdt og oppgradert. På denne boligen må det påregnes en god del vedlikeholds- og oppgraderingskostnader fremover i tid. Nærmere undersøkelser av avvik i rapport må gjennomføres. Tiltak må prosjekteres og utføres iht. aktuelle lover og forskrifter. Generelt anbefales jevnlig kontroll av fagfolk på tekniske installasjoner som elektrisk anlegg, varmepumper, ventilasjon, vann/ avløp, piper og ildsteder i en bolig.

# Tilstandsrapport

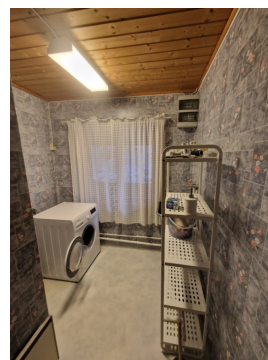
## 1. ETASJE > VASKEROM

### ! TG IU Tilliggende konstruksjoner våtrom

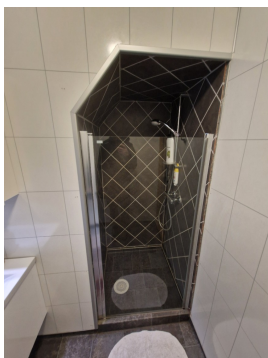
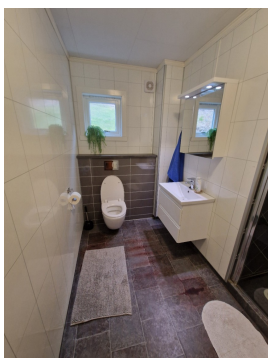
## 1. ETASJE > BAD

### TG 2 Overflater vegger og himling

- Det er mulighet for at det kan forekomme vannlekkasje på våtrommet hvor vann ikke vil gå til sluk.
- Det er påvist avvik i fallforhold til sluk i forhold til krav i forskrift på byggetidspunktet.

Sluk i dusjnise er avgrenset fra resten av våtrommet. Vinylbelegg har skader som tyder på overoppheting fra varmekabler.

Innhent dokumentasjon på membranarbeider om mulig. Det kan ikke utelukkes at det er skjulte avvik på membranarbeider. Feil utførelse av membranarbeider kan føre til fuktskader.
