Tilstandsrapport

Risikovurdering for Anticimex boligselgerforsikring

Trosteveien 53
9512 ALTA
Gnr./Bnr.: 27/1153
Seksjonsnr. : 20
Alta kommune

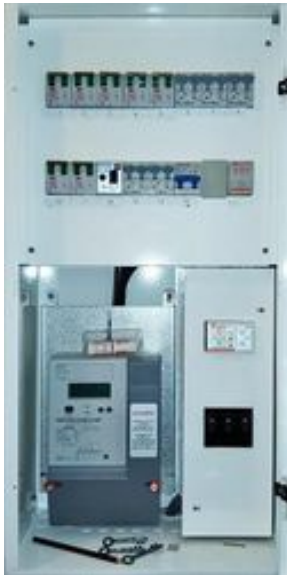
*Forenklet vurdering av det elektriske anlegget -
[Sikringskap]*

Forenklet vurdering:
Er det synlige tegn til merker på kontakt (plugg) til varmtvannsbereder: Nei.
Er det synlige tegn på varmeskader (termiske skader): Nei.
Er det synlige tegn på utette kabelinnføringer i inntak og/eller sikringsskap: Nei.

Forenklet vurdering av det elektriske anlegget | Det er gjennomført en forenklet vurdering av det elektriske anlegget, uten at det er registrert åpenbare avvik.
