# Tilstandsrapport

Vardebugen 42, 3540 NESBYEN

Befaringsdato: 26.02.2025

Rapportdato: 04.03.2025

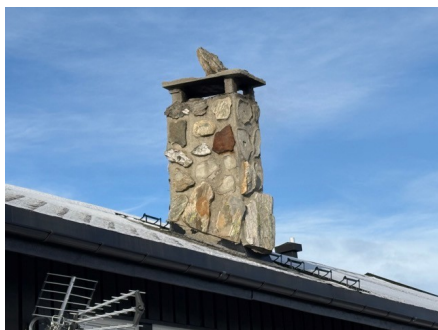
Taktekkingen er av pappshingel. Taket er besiktiget fra bakkenivå siden taket var dekket med snø, og av sikkerhets hensyn.

Det er takrenner, nedløp og beslag av lakkert stål.  
Det er ikke krav til snøfangere på dette taket siden takvinkelen er så lav.

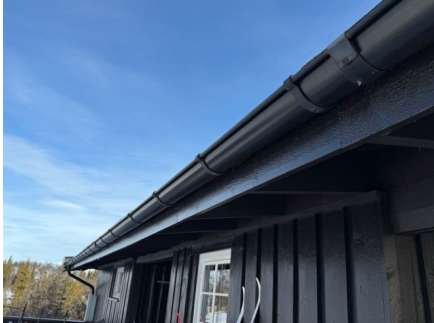
## TG 1 Veggkonstruksjon

Veggene har bindingsverkskonstruksjon fra byggeår. Fasade/kledning har stående bordkledning. Veggene er visuelt kontrollert kun med enkelte stikkprøver i ytterpanelet eller der konstruksjonen er tilgjengelig. Luftingen i konstruksjonen er kun kontrollert på utvalgte steder. Luftlekkasjer eller andre utettheter er ikke kontrollert, ei heller utettheter i forbindelse med dører og vinduer, da dette ikke lar seg inspisere uten at det blir gjort inngrep i konstruksjonen.

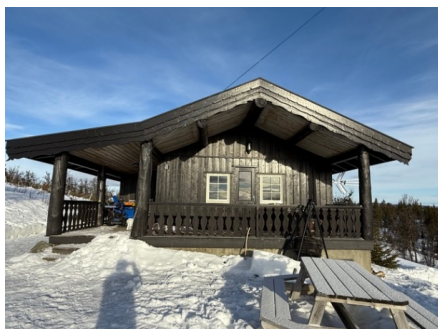
## TG 1 Balkonger, terrasser og rom under balkonger

Terrassen er bygget av tre med bjelkelag fundamentert på ringmur. Rekkverket tilfredsstilte kravet til høyde på byggetidspunktet.

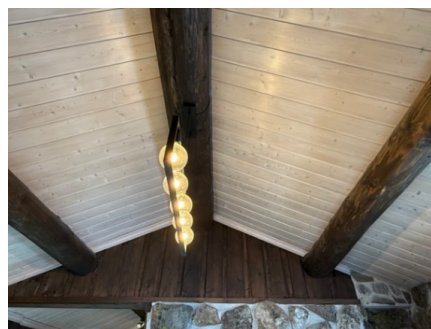
## TG 1 Overflater

Innvendig er det gulv av malt furu. Veggene har beiset trepanel. Innvendige tak har trepanel som er behandlet med panellysner.

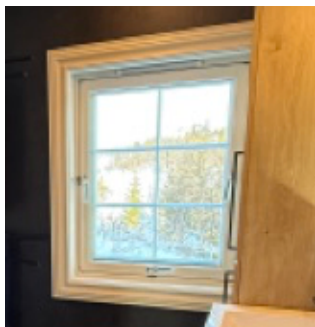
- Elektrisk avtrekksvifte bør monteres for å lukke avviket.

Det bør monteres en fuktstyrt avtrekksvifte.

Kostnadsestimat: Under 10 000

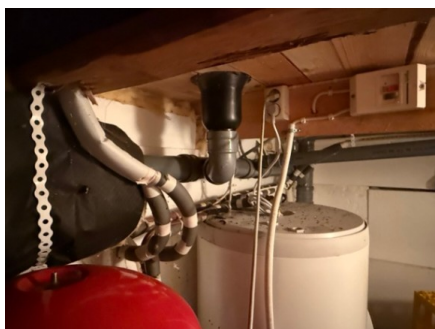
#### TG 1 Vannledninger

Innvendige vannledninger er av kobber med plastkappe. Det er ikke noe rørskap. Siden vannrør ligger skjult i konstruksjonen, er det usikkert hvordan dusjbatteri er tilkoblet vann. Her må eier redegjøre for løsning.

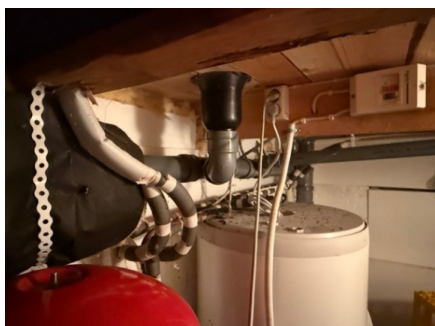
#### TG 1 Avløpsrør

Det er avløpsrør av plast.

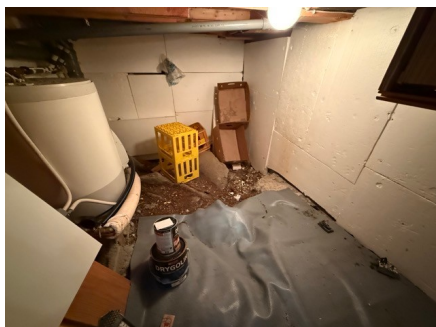
## TG 1 Varmtvannstank

Varmtvannstanken er på ca. 120 liter.
