Befaringsdato: 26.02.2025

Rapportdato: 04.03.2025

# Tilstandsrapport

## FRITIDSBOLIG

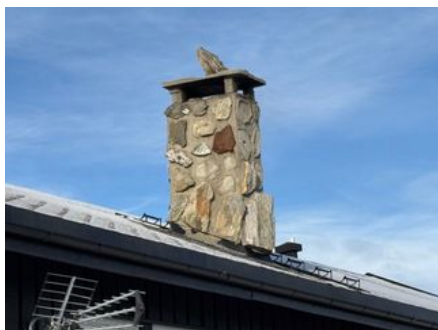
### Nedløp og beslag

Det er takrenner, nedløp og beslag av lakkert stål.  
Det er ikke krav til snøfangere på dette taket siden takvinkelen er så lav.

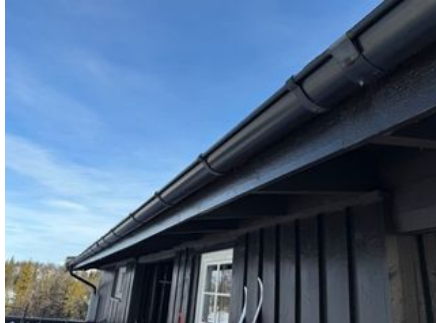
## TG 1 Veggkonstruksjon

Veggene har bindingsverkskonstruksjon fra byggeår. Fasade/kledning har stående bordkledning. Veggene er visuelt kontrollert kun med enkelte stikkprøver i ytterpanelet eller der konstruksjonen er tilgjengelig. Luftingen i konstruksjonen er kun kontrollert på utvalgte steder. Luftlekkasjer eller andre utettheter er ikke kontrollert, ei heller utettheter i forbindelse med dører og vinduer, da dette ikke lar seg inspisere uten at det blir gjort inngrep i konstruksjonen.

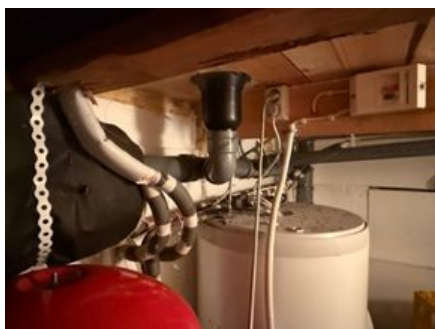
#### TG 1 Avløpsrør

Det er avløpsrør av plast.
