# Tilstandsrapport

Enebolig

Øvre Helledalen 15, 6230 SYKKYLVEN

Befaringsdato: 03.04.2025

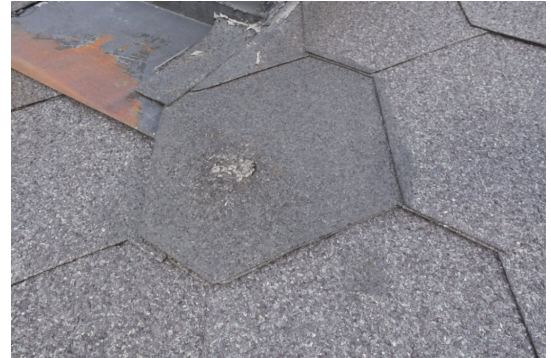
### ! TG 2 Nedløp og beslag

Det er observert renner og beslag av metall. Renner og beslag er med forskjellig alder. En del av renner og beslag er fra byggeår og en del er oppgradert i forbindelse med påbygg og ombygginger.

Det er registrert frostspreng på flere av taknedløpene. Dette er er forårsaket av at det har stått vann i renner og ved frost fryser dette og sprenger ut taknedløpet, noe som igjen kan føre til lekkasjer fra taknedløpene. Det er registrert en del ufagmessig utførelse på beslagsløsninger.

Det er registrert litt rustdannelse på takbeslag ved pipebeslag og luftehatt på taket.

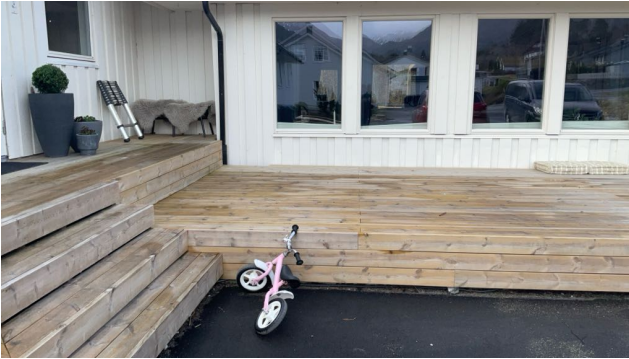
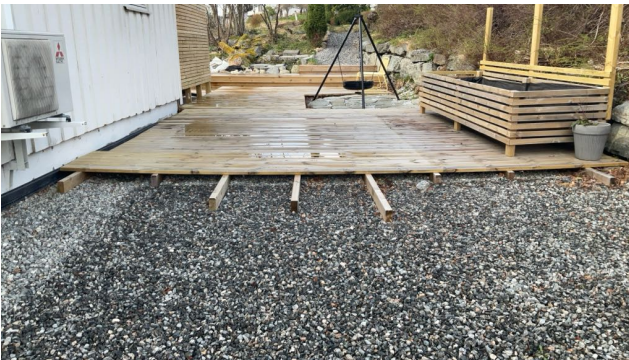
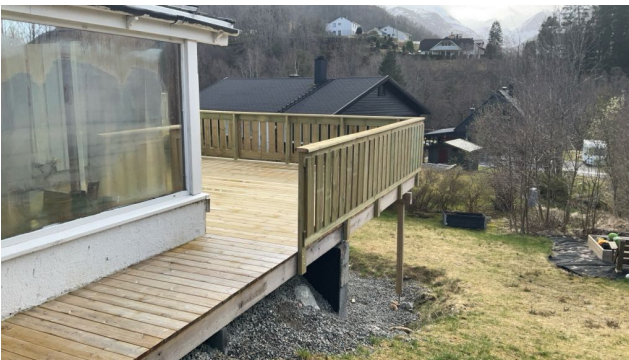
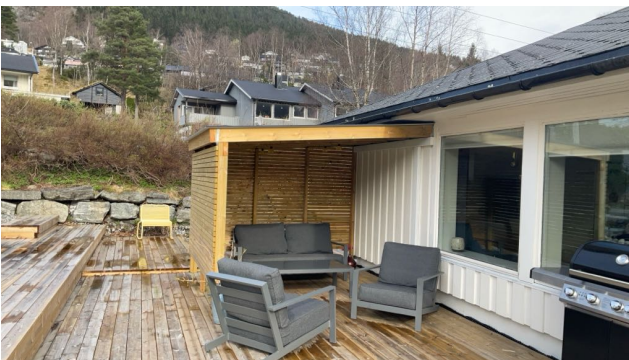
**TG 2** Balkonger og veranda på fremsi

- Rekkverket er for lavt i forhold til dagens krav til rekkverkshøyder.
- Det er påvist andre avvik:

- Andre tiltak:
- Det er ikke krav om utbedring av rekkverkshøyde opp til dagens forskriftskrav.

Vedlikehold og oppgraderinger er påregnelig.

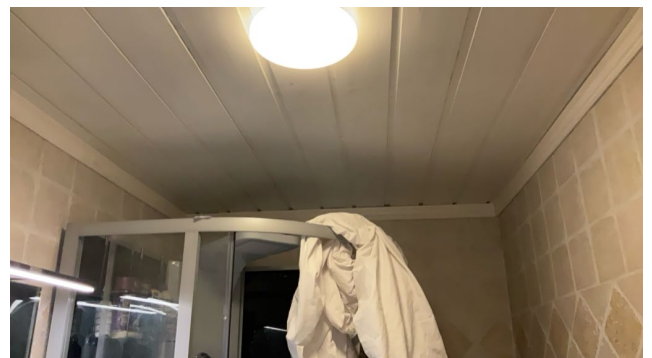
## TG 2 Overflater vegger og himling

- Det er påvist avvik i fuger.

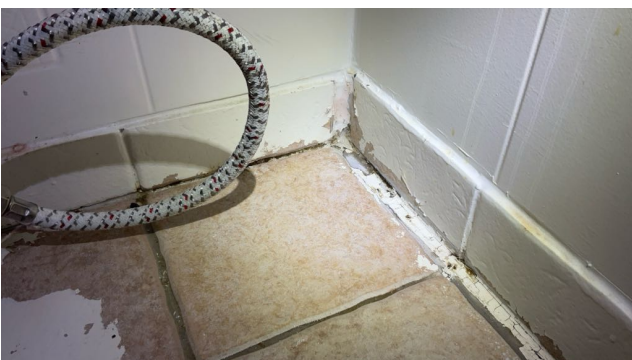
### ! TG 2 Sluk, membran og tettesjikt

- Mer enn halvparten av forventet brukstid er passert på membranløsningen.

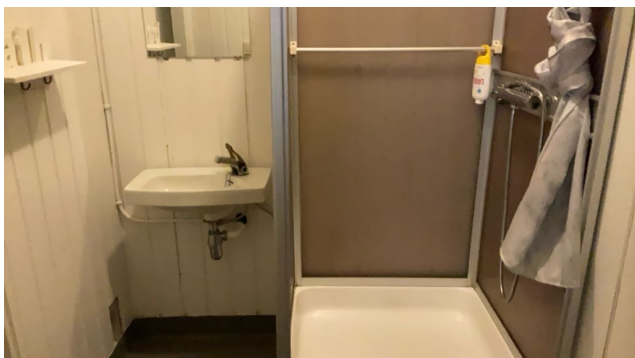
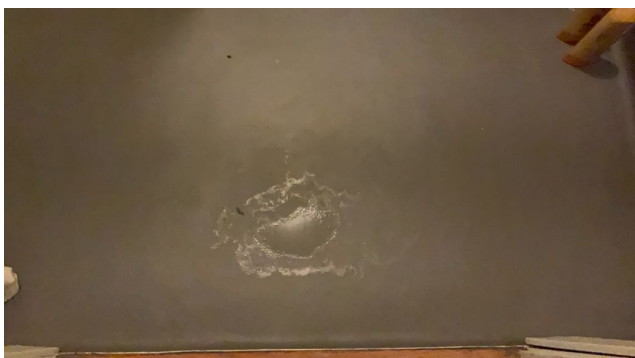
### TG 3 Tilliggende konstruksjoner våtrom

- Hulltaking er ikke foretatt da det allerede er påvist andre avvik i våtsonen.
- Den valgte konstruksjonsutførelse gir økt fare for skader

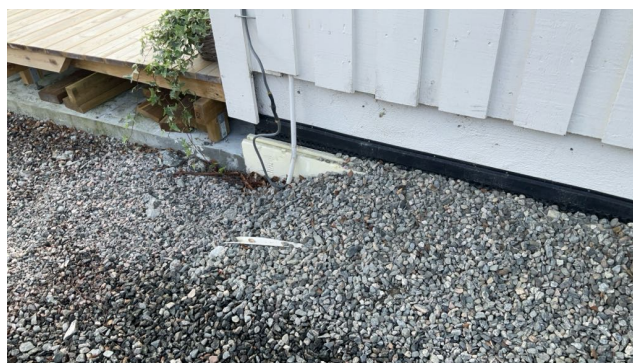
## TG 2 Grunnmur og fundamenter

Det er registrert riss i overflater. Riss ligger innenfor det man kan forvente på grunnmur med denne alder og byggemetode. I forbindelse med utskiftning av drenering er terrenget noe justert og dette viser i overganger på grunnmur.

Normalt videre vedlikehold, samt holde tilsyn med riss vil være påregnelig
