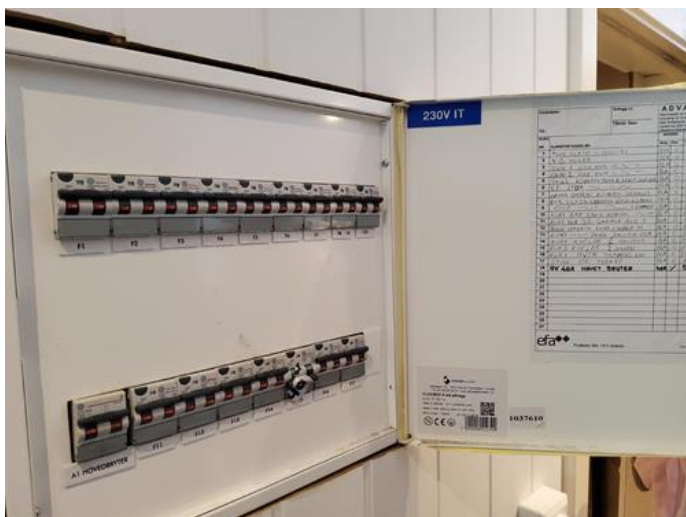
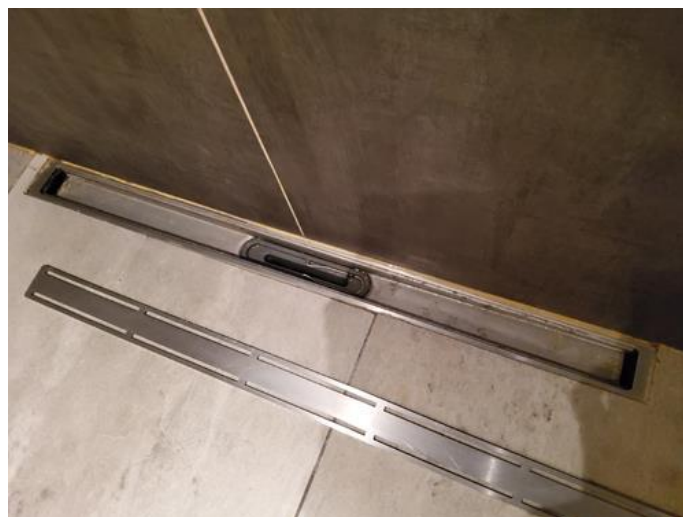
Det foreligger kontroll fra det lokale el-tilsynet nyere enn fem år, med avvik som ikke er dokumentert rettet opp.  
Stevise løse ledninger er registrert.

Selger opplyser om at avvik fra el-tilsyn skal utbedres før salg.

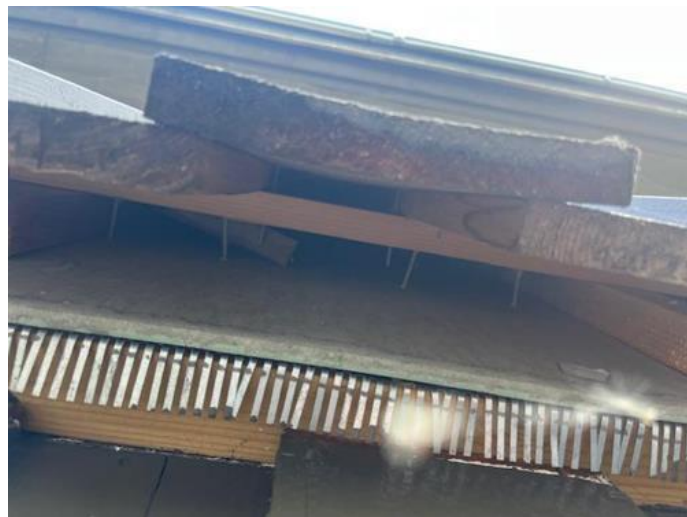
| TG 3 | Terrasser/inntrukket balkong over innvendige rom | <p>Rekkverkshøyden er under 1,0 meter. Avvik fra dagens byggt teknisk forskrift.<br/>Verandaene har diverse skjevheter og bærer generelt preg av ufagmessig utførelse.</p> <p>Det er etablert tettesjikt på verandaene i 2019 i følge selger.<br/>Det er varme rom under deler av verandaene, og denne type konstruksjon kan kreve ventilasjon mellom sjiktene.<br/>Det kan ikke verifiseres at dette er etablert.</p> <p>Det ble registrert lekkasje fra gesims, forhøydete fuktverdier i underliggende himling i hobbyrom og kjellerrom.<br/>Forholdet tyder på lekkasjer/funksjonsvikt.<br/>Det er risiko for skjulte skader.</p> <p>Det bør påregnes ytterligere undersøkelser for å kartlegge omfang og aktuelle tiltak.<br/>Det vurderes at det må gjøres destruktive inngrep for å kartlegge omfanget i sin helhet, og sjablommessig prisanslag settes derfor i dette tilfelle for ytterligere undersøkelser.<br/>Sjablommessig prisanslag: kr 10 000 - 50 000</p> |

*Beskrivelse - [Eksempel på lekkasje fra veranda]*

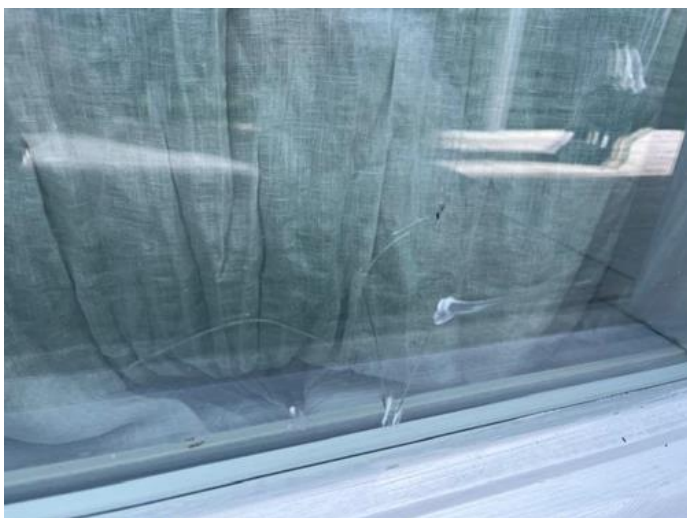
*Helhetsvurdering - [Eksempel på åpninger i vegg]*

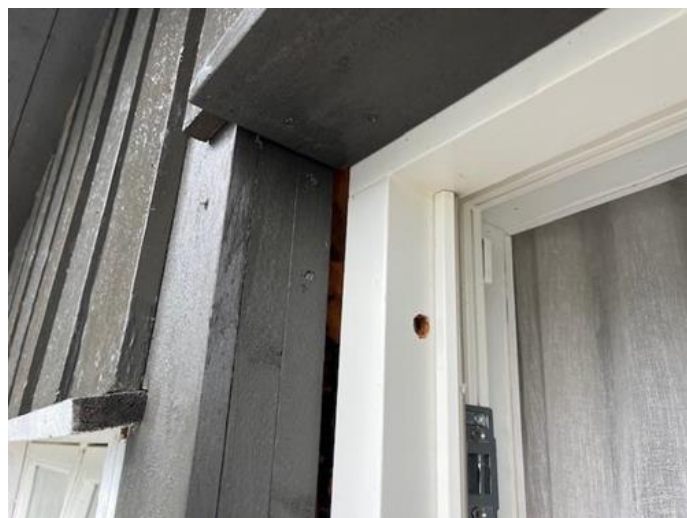
Enkelte dører har skader/merker.

*Dører - [Sprukket glass]*
