Tilstandsrapport

levert av Anticimex AS

Slettestien 3
4050 SOLA
Gnr./Bnr.: 15/360
Seksjonsnr. : 66
Sola kommune

Befaringsdato: 13.02.2026

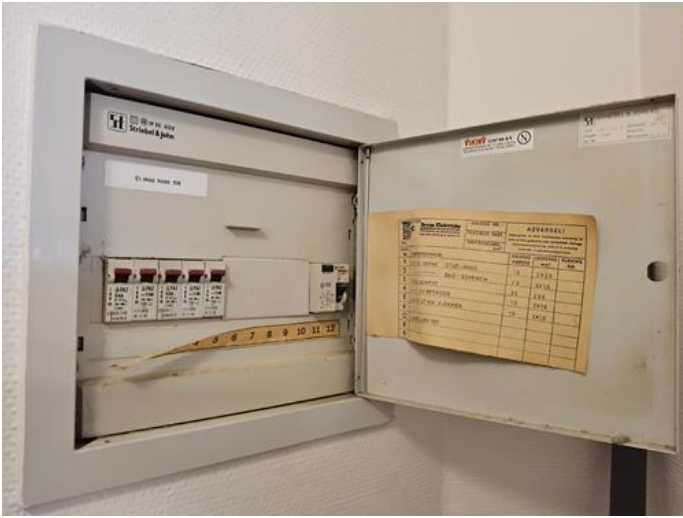
Elektrisk anlegg - [IMG_20250307_104224]

Det er gjennomført en forenklet vurdering av det elektriske anlegget, uten at det er registrert åpenbare avvik.

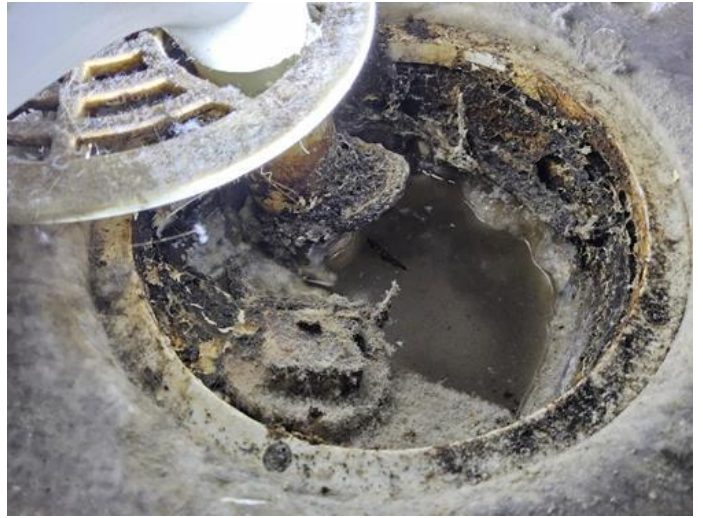
Våtrom - [IMG_20250307_105937]

Våtrommet er vurdert til å ha en alder som tilsier at anbefalt brukstid er passert med tanke på tettesjikt, røropplegg samt andre installasjoner. På bakgrunn av alderen er det grunn til å varsle om risiko for skjulte avvik, svekket funksjon, usikker restlevetid eller lignende forhold som utvikles over tid.

Den mest fuktutsatte delene av våtrommet er under sluket da våtrommet har dusjkabinett som er en egen våtsone. Det er ikke praktisk mulig å gjennomføre fuktmåling/hulltaking under sluket grunnet tilkomst. Basert på våtrommets slitasjegrad og registrerte avvik er TG 2 valgt for å belyse at konstruksjonen har fuktrisiko. Tilstanden inne i konstruksjonen er ikke kjent, men det ble utført et overflatesøk med fuktindikasjonsinstrument. Det ble ikke oppdaget negative avvikende forhold som kan tolkes til fuktskade.

Fornyng/oppgradering av våtrommet bør påregnes.
