# Tilstandsrapport

Risikovurdering for Anticimex boligselgerforsikring

Velebekkroi 5  
3880 DALEN  
Gnr./Bnr.: 125/82  
Tokke kommune

Befaringsdato: 18.03.2025

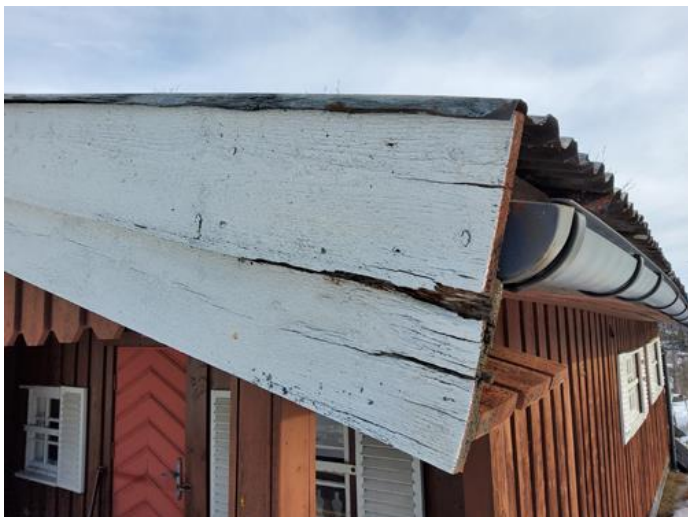
| TG 3 | Helhetsvurdering | <p>Hytten har påviste skjevheter og utbedringer bør påregnes. Skjevheter bør kartlegges og utbedres.</p> <p>Utvendige fasader har etterslep på vedlikehold. Det registreres blant annet råteskader i toppsvill ved pipe og bunnsvill i hjørne mot vest. Vannbrett/kledning på vegg mot syd er råteskadet. Det er risiko for skjulte skader.</p> <p>Tiltak bør påregnes.<br/>Sjablongmessig prisanslag: kr 100 000 - 300 000</p> |

*Yttervegger inkl. fasader og konstruksjon - [Eksempel på råteskader]*

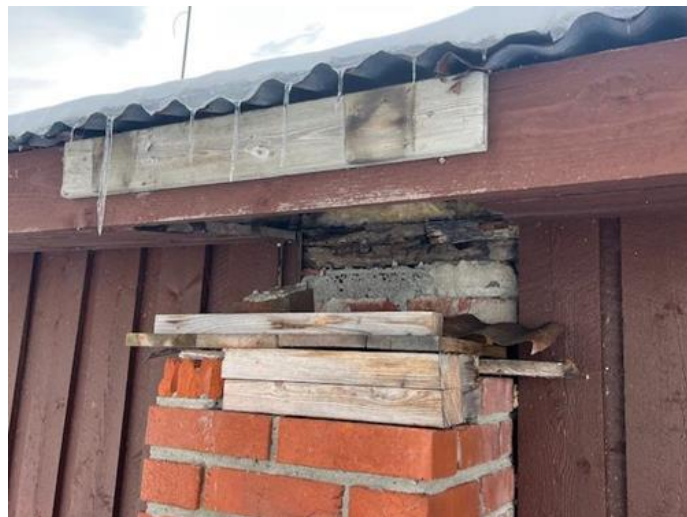
| TG 3 | Annet | Det ble registrert fuktmerker i himling i område ved pipe på anneks.<br>Fuktmåling med pigg i treverk viser forhøyede verdier.<br>Årsak er vurdert til å skyldes taklekkasje.<br>Tiltak bør påregnes.<br>Sjåblongmessig prisanslag: kr 10 000 - 50 000 |

*Ildsteder / skorsteiner innvendig. (Omfatter ikke funksjonalitet og innvendig pipeløp) - [Pipe]*

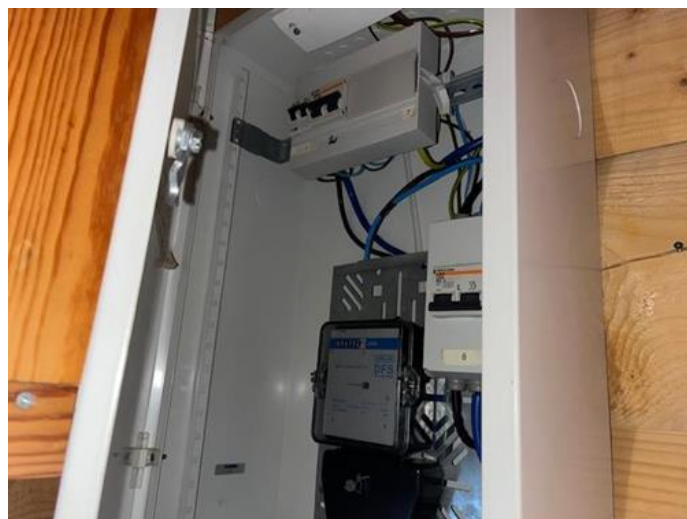
| TG 2 | Forenklet vurdering av det elektriske anlegget | <p>Selger er ikke tilgjengelig for å besvare spørsmål som gjelder for det elektriske anlegget. Forholdet medfører at avhendingslovens minstekrav til undersøkelser ikke har blitt gjennomført og kan medføre at mulige relevante opplysninger vedrørende bruk, funksjon og tilstand ikke er blitt gjort oppmerksom på.</p> <p>Det er ikke fremlagt dokumentasjon på de deler av det elektriske anlegget som er montert før 1999.</p> <p>Det er ikke fremlagt samsvarserklæring på det elektriske anlegget.</p> <p>Med bakgrunn i ovennevnte avvik bør det gjennomføres en utvidet el-kontroll av en kvalifisert elektrofaglig person.</p> |

*Beskrivelse - [Sikringskap]*
