ENERGIATTEST

Befaringsdato: 11.03.2025

Rapportdato: 19.03.2025

Sammendrag av boligens tilstand

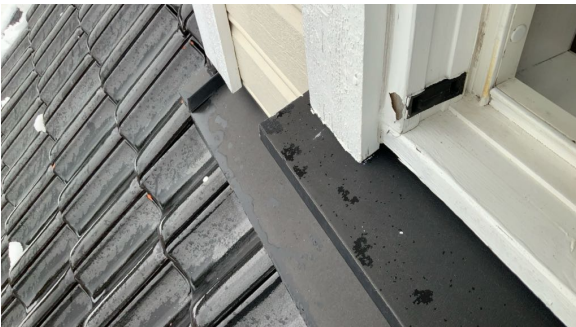
Det er påvist avvik rundt innsettingsdetaljer. Det er påvist tegn på innvendig kondensering av enkelte vindusglass. Det er påvist vinduer med fukt/råteskader. Karmene i vinduer er slitte og det er sprekker i trevirket.

Fuktmåling.

- Det bør gjøres tiltak for å lukke avviket.
- Kondensering på enkelte glass har medført fuktskader i treverk som kan medføre utskiftningsbehov av enkelte vinduer.

Utføre utbedring eventuelt skifte av deler. Kontrollen er basert på stikkprøvekontroll og derfor er ikke alle vinduer kontrollert. Det kan forekomme behov for utskiftninger av gerikter med videre. Listverk utvendig går stedvis langt ned mot beslag, dette er uheldig grunnet sug av fuktighet. Maling av vinduer og enkelte utskiftninger er forhold som ansees som et normalt vedlikeholdt i en eldre bolig.

Kostnadsestimat: 10 000 - 50 000

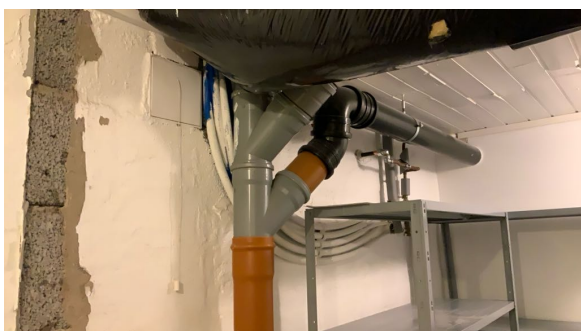
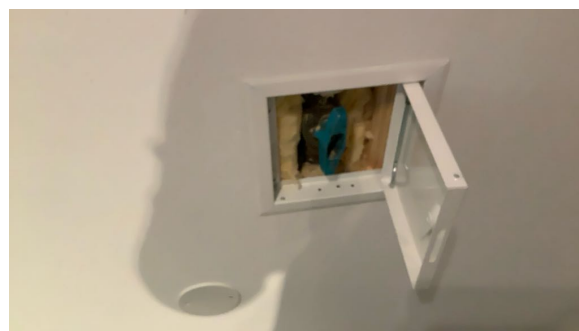
Det er påvist at eventuelt lekkasjevann fra rør i rør system ikke ledes til sluk eller annen kompenserende løsning.

- Det bør foretas tiltak på anlegget som sikrer bedre løsning på eventuelt lekkasjevann fra rør i rør system.
- Det må monteres tettemuffer i enden av varerørene.
- Overvåk tilstanden jevnlig. For å få tilstandsgrad 0 eller 1 må røranlegget skiftes ut, men tidspunktet for når dette er nødvendig er vanskelig å si noe om. Ved renovering, påse at røranlegget dokumenteres av fagperson.
- I forbindelse med oppgradering av våtrom vil det være naturlig med utskiftning av rør.

Lokale utbedringer.

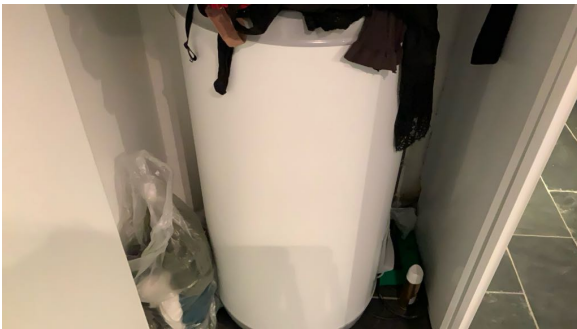
- Det er ikke påvist tilfredsstillende avrenning eller annen kompenserende løsning fra varmtvannstank.
