# Tilstandsrapport

Enebolig

Bjønnåsen 10, 8450 STOKMARKNES

Befaringsdato: 26.02.2025

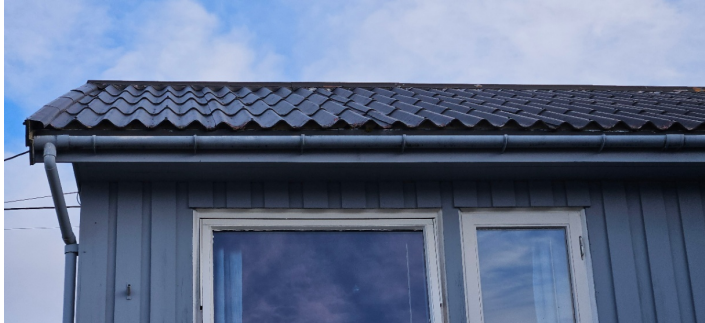
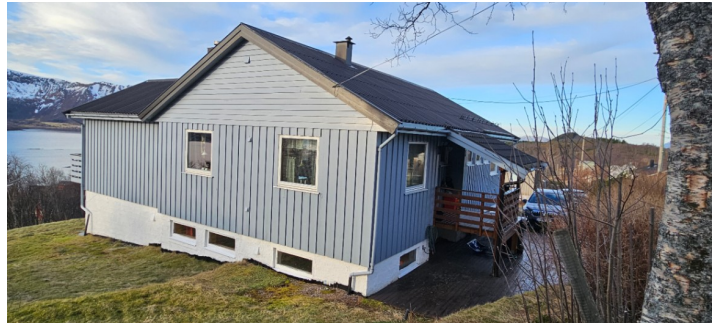
## Veggkonstruksjon

- Det er påvist betydelige råteskader i bordkledningen.
- Det er værslitt/oppsprukket trevirke/trepaneler.

- Råteskadet trekledning må skiftes ut.
- Det må foretas tiltak for å lukke avviket.

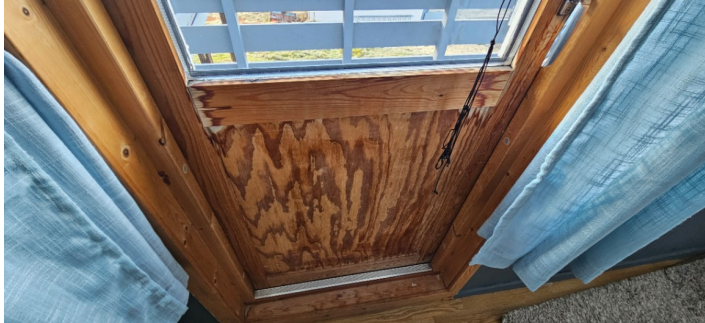
## Dører

- Det er påvist avvik rundt innsettsdetaljer.
- Det er påvist dør(er) med fukt/råteskader.
- Det er påvist dører som er vanskelig å åpne eller lukke.
- Karmene i dører er værslitte utvendig og det er sprekker i trevirket.

Avvikene gjelder kjellerdøra, som er fra byggeåret og i noe dårlig forfatning.

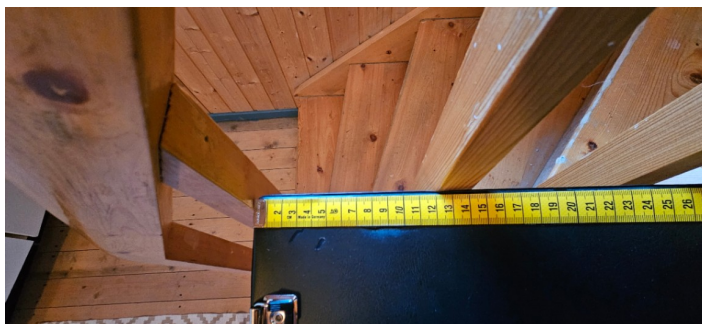
## TG 2 Innvendige dører

- Det er påvist avvik som tilsier at det bør foretas tiltak på enkelte dører.

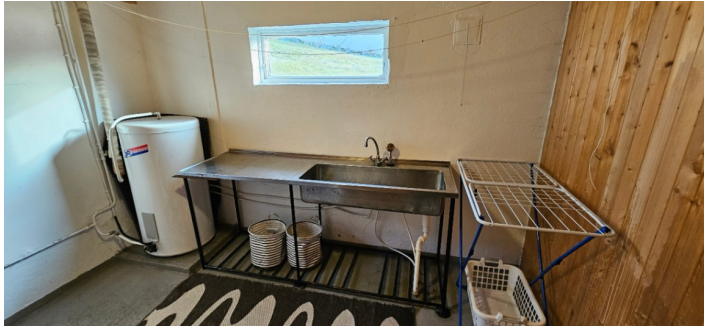
## UNDERETASJE > BOD - BRUKT SOM VASKEROM

- Det er påvist tegn til fuktskader i overflater.

Det er fuktskade i himling rundt ventilen.

Årsaken til skaden må utbedres. Sannsynlig årsak er manglende isolering av kanalen på kaldkvisten, og fall mot ventilen.

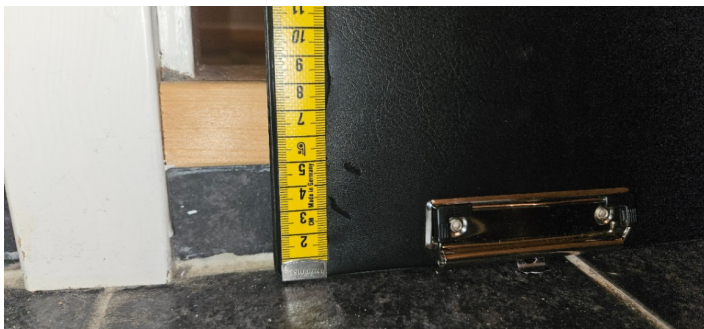
## HOVEDPLAN > BAD

Fordi gulvet har svært lite fall er det spesielt viktig at sluket rengjøres ofte. Tett sluk vil kunne medføre vannlekkasje mot entre.

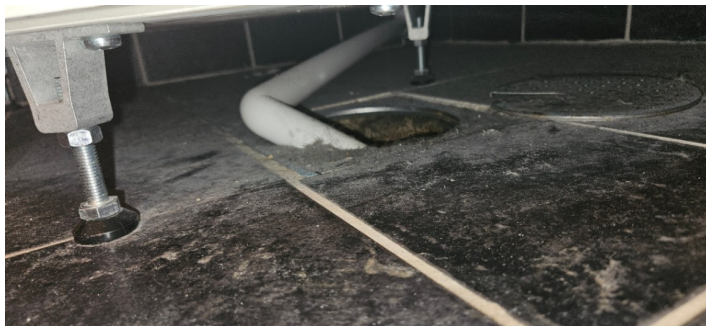
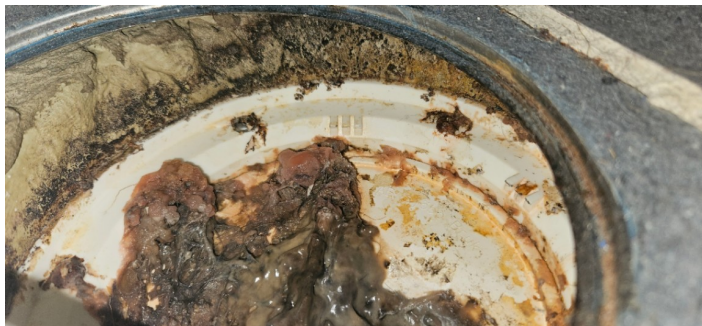
## HOVEDPLAN > BAD

- Det er påvist fuktskjolder etc rundt ventiler.
- Rommet har kun naturlig ventilasjon.
- Våtrommet mangler tilluftsventilering, f.eks. spalte/ventil ved dør.

- Elektrisk avtrekksvifte bør monteres for å lukke avviket.
- Det bør etableres tilluft til våtrommet.
- Påviste skader må utbedres.

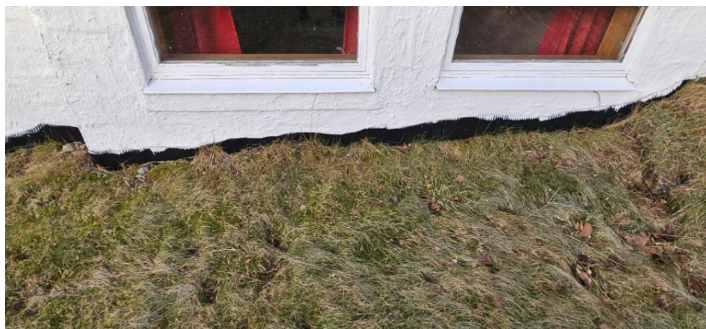
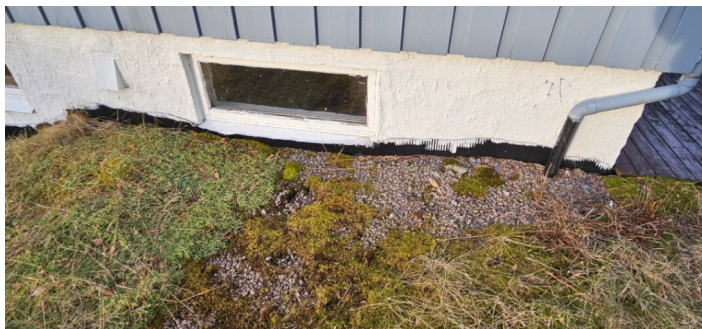
## TG 2 Fuktsikring og drenering

- Mer enn halvparten av forventet levetid på drenering er overskredet.
- Det er avvik:
- Det er ut ifra observasjoner påvist indikasjoner på at drenering/tettesjikt har begrenset effekt.

Det ble stedvis registrert høyt fuktnivå i underetasjen. Dette indikerer dreneringssvikt.

- Tiltak:
- Tiltak for redrenering rundt boligen kan ikke utelukkes.
- Det må foretas nærmere undersøkelser, det kan ikke utelukkes behov for tiltak.

Klemlist må monteres på grunnmursplasten.

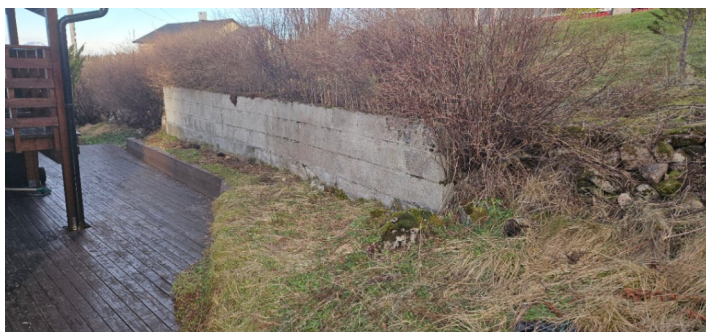
## TG 1 Grunnmur og fundamenter

- Det er påvist mindre sprekker og/eller skjevheter i muren.

- Lokal utbedring må utføres.
