# Tilstandsrapport

Risikovurdering for Anticimex boligselgerforsikring

Svivom 3  
3880 DALEN  
Gnr./Bnr.: 123/71  
Tokke kommune

Befaringsdato: 10.03.2025

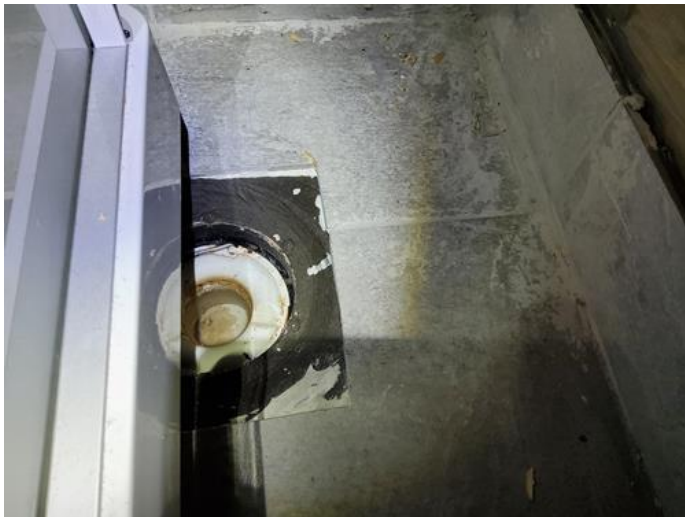
| | TG 2 | Helhetsvurdering | <p>Det foreligger lite informasjon om våtrommet generelt og utførelsen bærer preg av egeninnsats og har mangelfulle løsninger med den risiko dette innebærer.</p> <p>Det er blant annet registrert følgende avvik:</p> <p>Det er ikke etablert membran/tettesjikt på veggflater og det vurderes at rommet ikke tilfredstiller krav til fukt og lekkasjesikkerhet.</p> <p>Det er ikke benyttet elastisk fug mellom gulv og sokkelflis. Fare for sprekkdannelser. Kun naturlig ventilasjon og ikke mekanisk avtrekk.</p> <p>Utilfredstillende fallforhold.</p> <p>Det er utført fuktmåling med pigg i treverk. Det ble ikke registrert forhøyede verdier.</p> <p>Utbedring/oppgradering av våtrommet bør påregnes.</p> |

Kommentar - [Sluk bad]

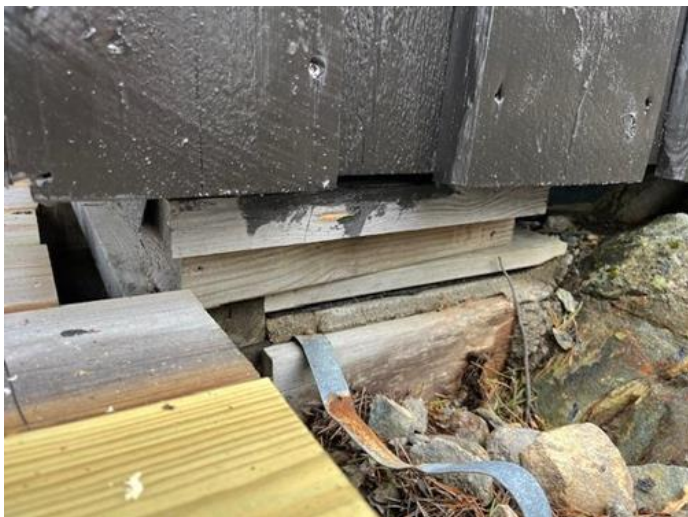
Beskrivelse - [Eksempel på provisorisk undertøttelse]

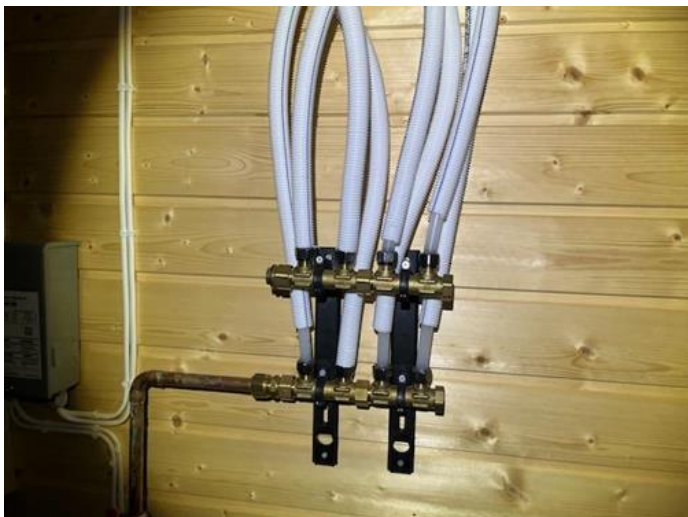
Fordelerstammer for rør-i-rør-systemet er plassert på vegg uten mulighet for sikker avrenning til sluk. Hensikten er å unngå følgeskade ved lekkasje fra systemet. Avrenningsmulighet bør etableres.

Vannrør (Sjekkpunkter utover det som er inkludert i andre rom) - [Fordelerstammer for rør i rør]

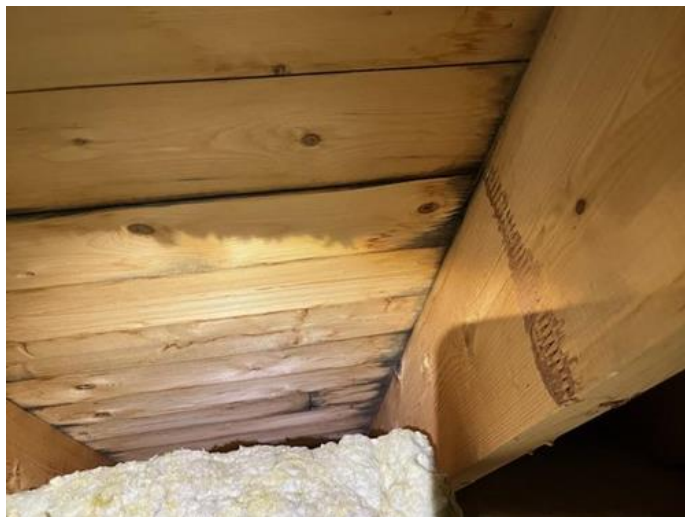
| TG 2 | Konstruksjonsoppbygging | Konstruksjonen er lukket, og det er ikke kjent hvordan oppbyggingen er utført. Erfaringsmessig betraktes slike konstruksjoner som risikokonstruksjoner blant annet med tanke på fukt-/kondensproblematikk. Konstruksjonen synes å ha redusert ventilering. Det ble registrert utettheter/mangelfull utførelse av dampsperre- Fare for kondensering.<br><br>Fuktskjolder/-merker observert i undertak på kneloft. Kan skyldes kondens eller utett takteking. Tiltak for å stoppe kondensering/lekkasjer bør påregnes. Det er risiko for skjulte skader i konstruksjonen. Fuktmerker var tørre på befaringsdagen.<br><br>Ytterligere undersøkelser for å avdekke omfang og aktuelle tiltak bør påregnes. |

Konstruksjonsoppbygging - [Fuktmerker på kneloft]

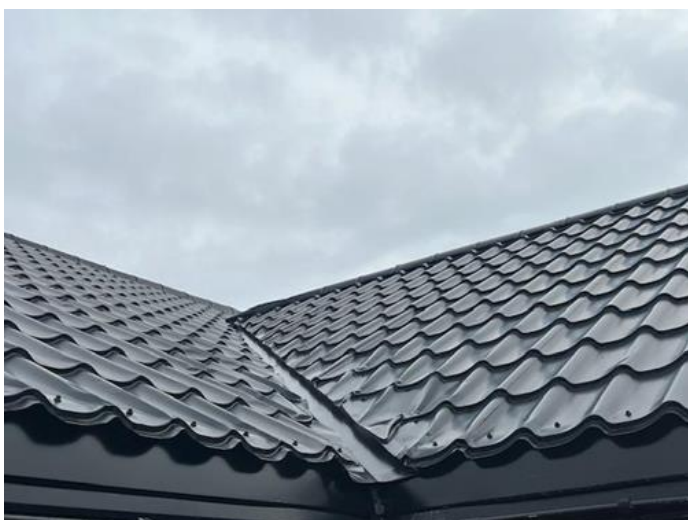
| TG 2 | Tekking (undertak, lekter og yttertekking) | <p>Det registreres bulker/deformasjoner på deler av takplatene. Taktekkingen fremstår som noe ufagmessig, det registreres blant annet mangelfulle utførelser/overganger, eksempelvis overgang tak over bod og vegg. Lekkasjesikkerheten kan ikke verifiseres.</p> <p>Det er ikke montert stigetrinn eller snøfangerutstyr.</p> <p>Tiltak anbefales</p> |

Beskrivelse - [Skader på takplater]

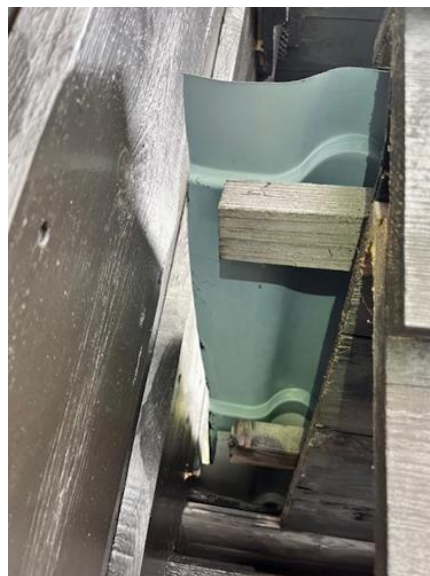
Beskrivelse - [Eksempel på mangelfull utførelse]

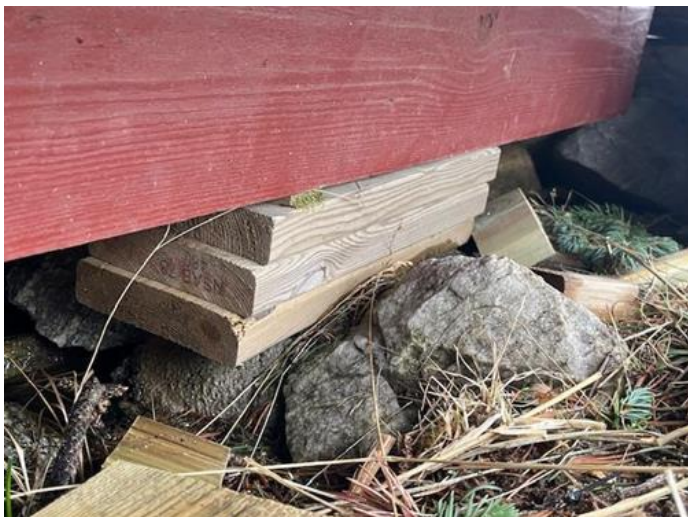
*Beskrivelse - [Eksempel på provisorisk undertøttelse]*
