Tilstandsrapport

Taugata 29
4014 STAVANGER
Gnr./Bnr.: 53/765
Seksjonsnr. : 1
Stavanger kommune

Befaringsdato: 10.03.2025

Anticimex AS

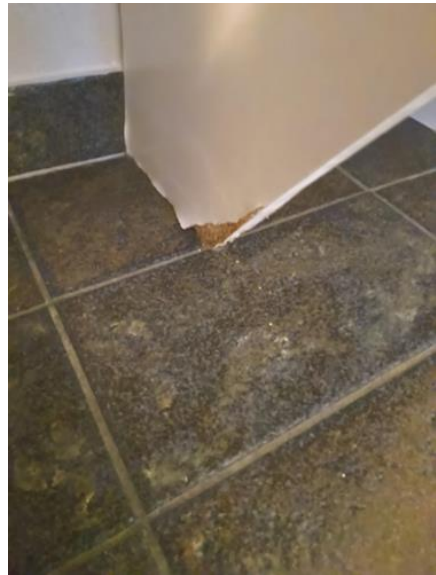
Sanitærutstyr / innredning - [Skap på bad i kjeller]

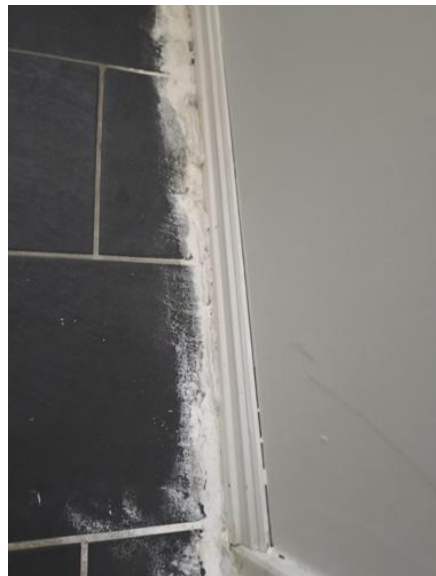
Overflater gulv - [Gulvflater i gang kjeller]

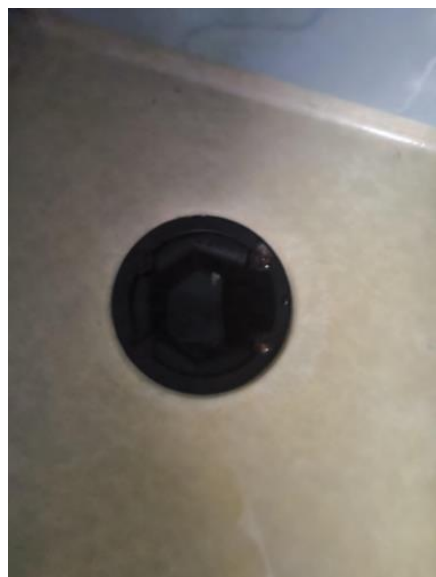
- Sluket er isolert inne i dusjsonen. Vannsøl eller lekkasjevann utenfor denne sonen har ingen/redusert mulighet til å nå sluket. For å unngå vannskade bør tilstrekkelig mulighet til å nå sluket for vannsøl eller lekkasjevann etableres.

Slukets tilkomstmulighet for rengjøring - [Sluket på bad 1 etasje]

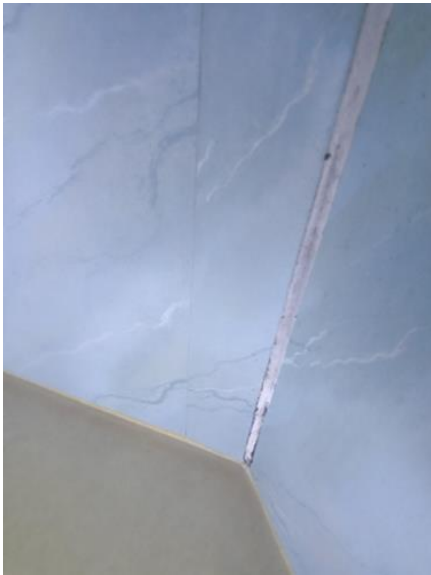
TG 2	Overflater vegger	Veggoverflater bærer preg av slitasje. Omfanget tilsier det kun er av estetisk karakter. Tiltak kan iverksettes ved behov.
		Overflater gulv	Det er synlig fugemasse og maling mellom gulvlist/vegg og gulv. Omfanget utover det kosmetiske avviket er ikke vurdert. Kan ses i sammenheng med at drenering samme side ble utbedret i 2022/23. Rensing/fjerning av silikon og maling anbefales.
		Konstruksjoner (tilfarergulv, himling og vegger).	Etasjen har vegger under bakkenivå som er utlektet fra grunnmuren. Konstruksjonen er lukket, og det er ikke kjent hvordan oppbyggingen er utført. Dette sammen med dreneringens alder tilsier risiko for fuktskader i konstruksjonen. Det er ikke observert skader eller symptomer på skader, men skader kan ikke utelukkes. Oppfølging med jevnlig ettersyn anbefales slik at tiltak kan iverksettes ved behov. TG2 er valgt for å belyse skaderisiko/behov for tiltak.

Overflater vegger - [IMG_20250310_113931]

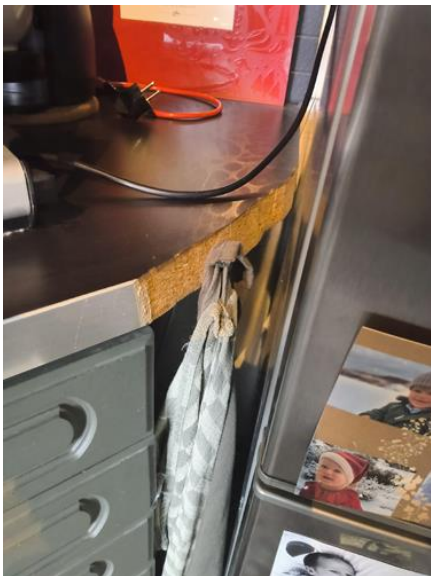
Innredning - [Benkeplate kjøkken 1 etasje]

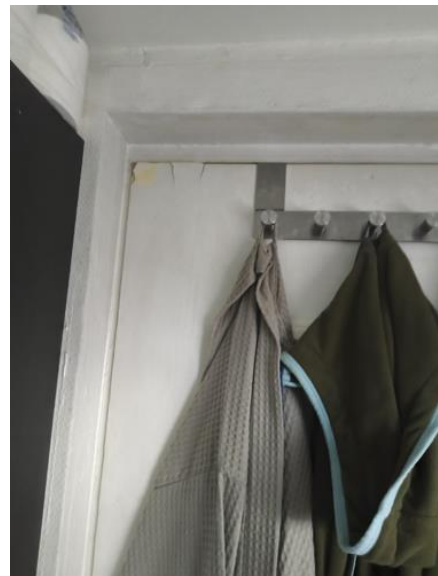
- Innerdør er skadet/slitt.

Innerdører - [Innerdør til bad 1 etasje]

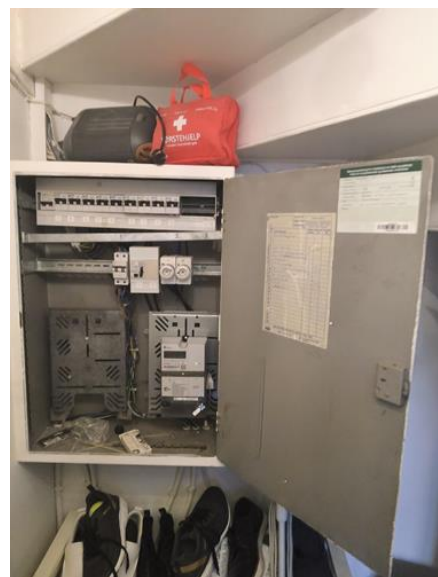
Elektrisk anlegg - [Sikringskap]

Med bakgrunn i ovennevnte avvik bør det gjennomføres en utvidet el-kontroll av en kvalifisert elektrofaglig person.

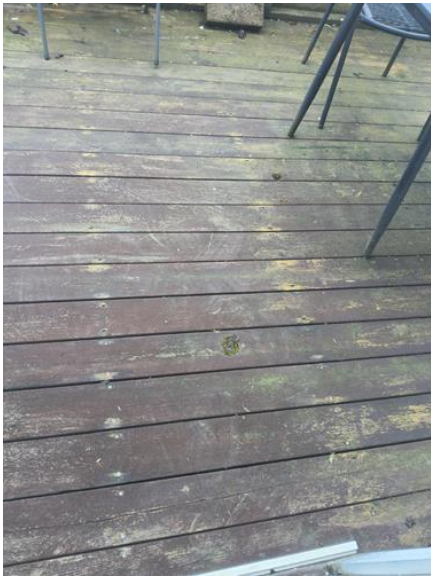
TG 2	Utragede eller understøttede konstruksjoner (balkonger, verandaer)	Overflatebehandlingen er slitt og trenger fornying. Omfanget tilsier at det ikke er skader utover det kosmetiske. Overflatebehandling av gulv og rekkverk anbefales.
---	--	--

Utkragede eller understøttede konstruksjoner (balkonger, verandaer) - [Gulvflater på balkong]

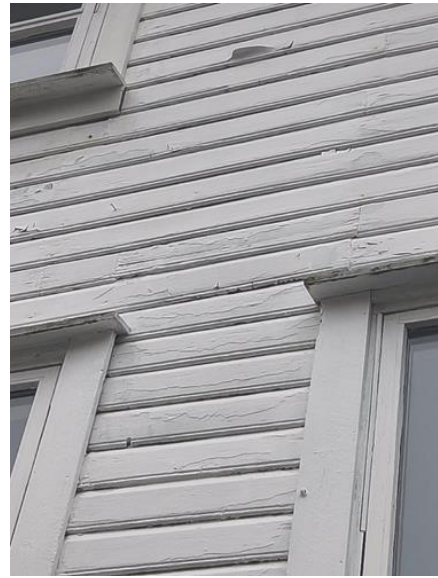
Grunnet observasjon av råteskader på ytterkledning kan skade i bakenforliggende konstruksjoner ikke utelukkes. Ytterligere undersøkelser anbefales slik at utbedringstiltak kan iverksettes ved behov.

Yttervegger inkl. fasader og konstruksjon - [Yttervegger]

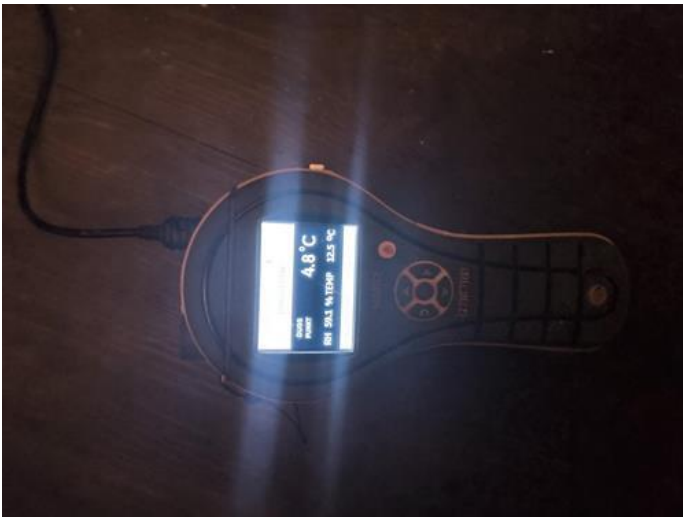
Informasjon	Det er foretatt hulltaking og utført fuktmåling med egnet instrument (Protimeter MMS), i soverom mot grunnmur. Det ble ikke registrert forhøyede verdier eller andre avvik. Målingene viser følgende: RH 59,1 %, temperatur 12,5 grader C og duggpunkt 4,8 grader C. Målingen gir kun et øyeblikksbilde av forholdene og kan endre seg med årstider, fukt- og temperaturforhold.
--	-------------	--

Konstruksjoner (tilfarergulv, himling og vegger). - [Fuktmåling i kjeller.]

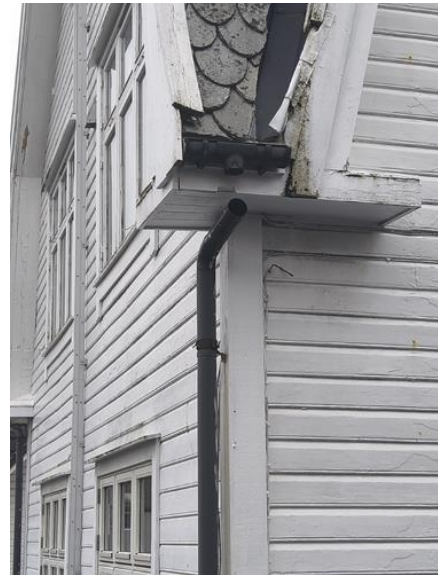
Det er registrert symptomer på elde og slitasje, selv om det ikke ble observert tegn på lekkasjer eller skader, anbefales oppfølging med jevnlig ettersyn slik at vedlikeholds- og eventuelle utbedringstiltak kan iverksettes ved behov. TG2 er satt for å belyse skaderisikoen som følge av alder og observert tilstand fra bakkeplan.

Beslag, renner, nedløp og snøfangere - [Takrenner/nedløp]

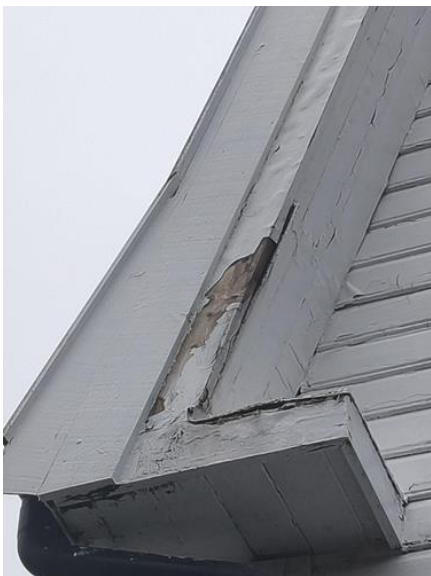
Det kan ikke verifiseres at det er etablert tilstrekkelig lufting i/ved gesims. Fukt/råteskader er observert. Ytterligere undersøkelser anbefales slik at etablering av lufting og utbedringstiltak kan iverksettes dersom behov.

Gesimsløsninger - [Gesims]

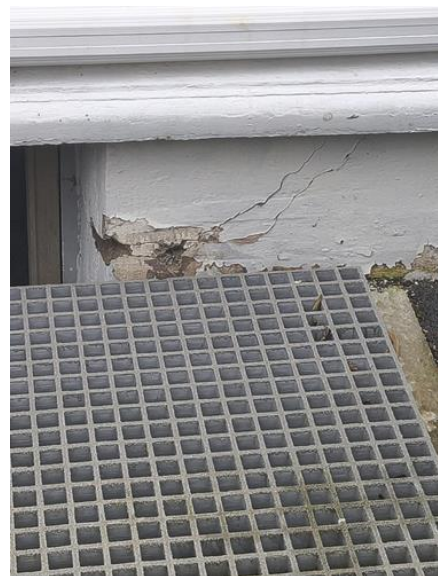
TG 2	Grunnmur	Det registreres sprekker på grunnmur ved inngang og ved vinduer på baksiden. Setninger kan ikke utelukkes. Det er ikke kjent om forholdet er under utvikling eller om situasjonen er stabilisert. Ytterligere undersøkelser og tiltak anbefales.
  TGIU	Fundamenter	Fundamenter er naturgitt skjult, og det er for øvrig ingen sikre og dokumenterte opplysninger om type fundamenter som huset har.
	Byggegrunn	Byggegrunnens beskaffenhet er ukjent

Grunnmur, fundamenter - [Grunnmur ved inngang]

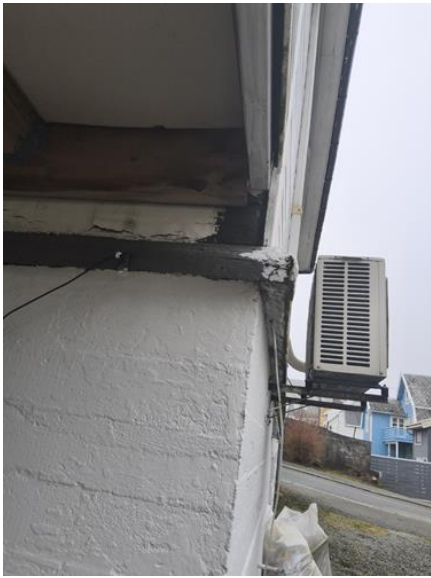
Det er ikke montert musesperre bak trekledning over kjellervindu. Som følge av fukt- og råteskader i området overgang grunnmur/fasade, kan det ikke utelukkes ytterligere skader blant annet på bunnsvill og etasjeskiller. Råteskader bør utbedres og konstruksjon bør kontrolleres. Det anbefales grundig undersøkelse og kartlegging av omfanget.

Konstruksjon - [Ytterkledning ned mot grunnmur]
