| Byggeadresse: | Storskarvegen 4 | | |

# Storskarvegen 4 5305 FLORVÅG

## Tilstandsrapport Eierskifte

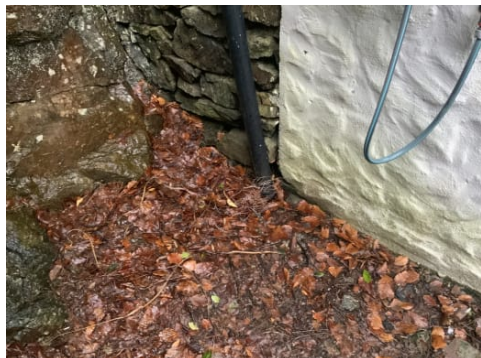
Nedløp til grunn

Er kontrollert bortledning av vann fra taknedløp ved grunnmur mangelfull? Ja

Jevnlig kontrol og tilsyn rundt grunnmur og sørge for at krypkjeller er tørr, utluftet og at tilkomstluke er tett for skadedyr og fukt.

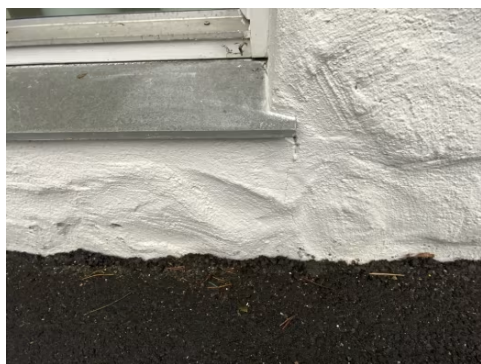
Riss i grunnmur under vindu

Grunnmuren er slemmet med betong. På bakgrunn av dette vil innvendig grunnmur ikke være synlig, og eventuelle riss/sprekker i grunnmur vil ikke la seg påvise. Det ble stedvis registrert mindre riss utvendig i grunnmuren, noe som vurderes på ligge i pusslaget uten å være av konstruksjonsmessig betydning.

Fundamentering er ikke vurdert da den ligger under bakkenivå. På befaringsdagen ble det ikke registrert noen tegn til setninger i bygningen og på bakgrunn av dette vurderes grunnforholdene å være stabile. Det kan med fordel utføres tiltak med å pusse igjen sprekker/riss i grunnmur, samt utbedre slitt utvendig puss.

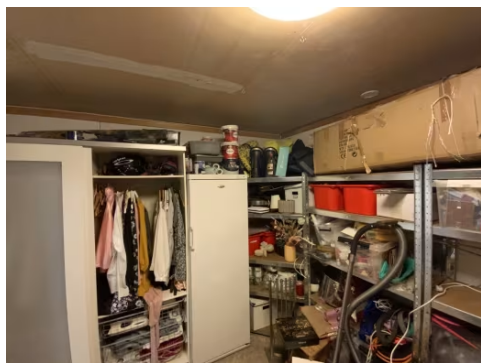
Bod kjeller med gavl mot garasje og langside mot tilfylt masse.

Det gjøres oppmerksom på at innkledning av grunnmur under terreng er en fuktutsatt konstruksjon hvor det er stor fare for skader fordi fukt kan oppstå ved kondensering, fuktopptrekk fra grunnen eller svikt i utvendig fuktsikring/drenering. En eventuell skade behøver ikke å være fremtredende på innvendige overflater.

TG-2 grunnet alder utvendig drenering/ fuktsperre.

Man bør være oppmerksom og følge med på vegger mot grunn/ terreng.

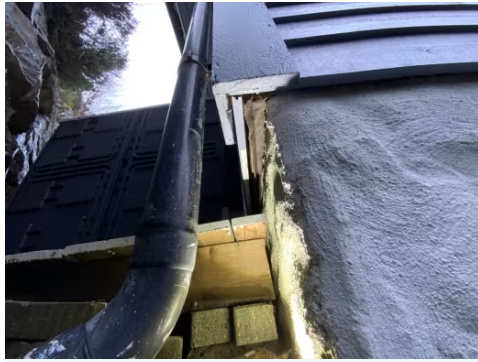
Yttervegg sett nedenfra

Bolig oppført i 1988 er oppført etter en annen standard en dagens. Dette er ingen eller liten lufting av kledning mot grunnmur på side med tilfylte masser. Det ble registrert mangelfull museteting. Stedvis noe slitt/ råteskader på bord/vindski/ omramming.

TG 2 settes pga manglende musebånd og ikke tilstrekkelig ventilering i bunn av kledning: Det anbefales at det etableres større luftespalte i kledning samt at det ettermonteres musebånd/-børste. Ellers normalt vedlikehold av kledning og utvendig belistning.

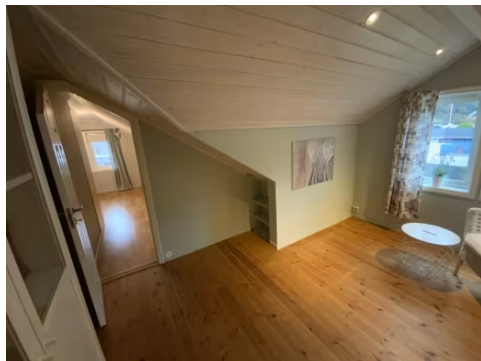
Loftstue

Saltak med ark og opplett over ytterdør. Loft innredet med stue og to soverom samt luke til knevegg med bodplass. Det ble registrert kryll/ buing i furugulv loftstue som indikerer at det kan ha vært kondens i rommet kombinert med temperatur. Ingen tegn til lekkasje eller kondensproblemer registrert.

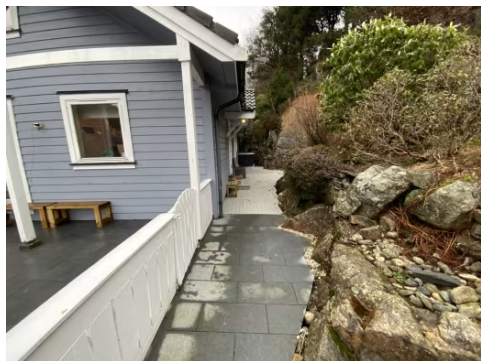
Nedløp ved terrasse

Det var oppholdsvær på befaringsdagen og Ikke funnet skader utover normal slitasje.

Taknedløp må ledes ned i dreneringsrør for å unngå fuktpåkjenning på boligens grunnmur.

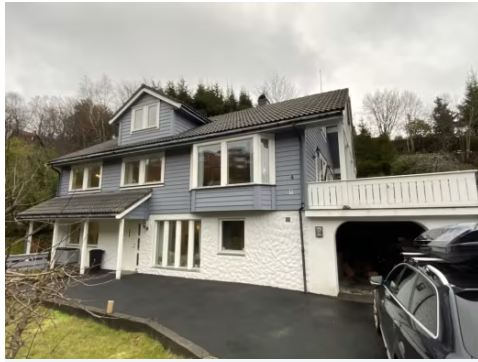
Tak

| Tekkingen fremstår i normalt god stand. Det ble ikke registrert skader eller symptomer på svikt. TG-2 grunnet alder. | |

TG-2

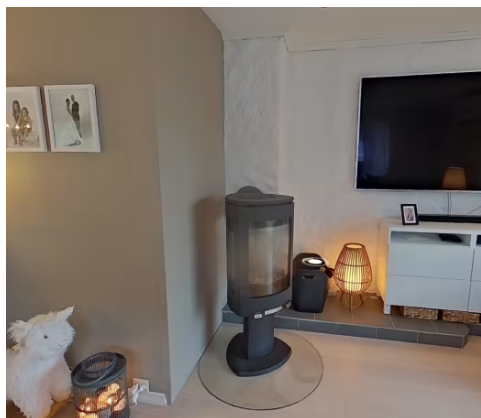
Nyere vedovn

Åpent ildsted er ikke renbrennende, men her er montert nyere vedovn.

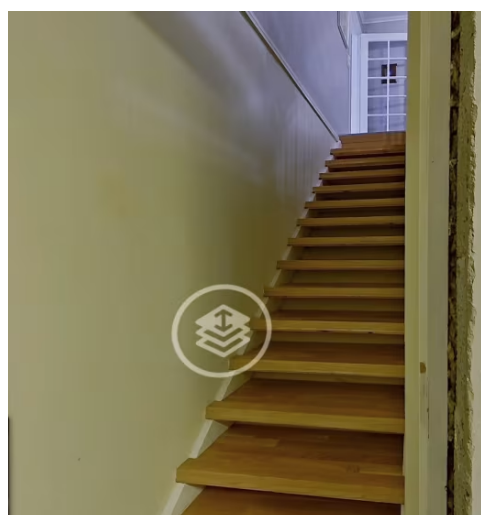
Trapp til kjeller

| Er det påvist andre avvik utover normal slitasje? | Ja |

| Det bør vurderes å montere manglende håndløper på innvendige trapper for sikker ferdsel, men dette var ikke et krav på byggetidspunktet. | |
