# Refstadveien 30

# Tilstandsrapport

gnr. 84, bnr. 123

Befaringsdato: 22.04.2025

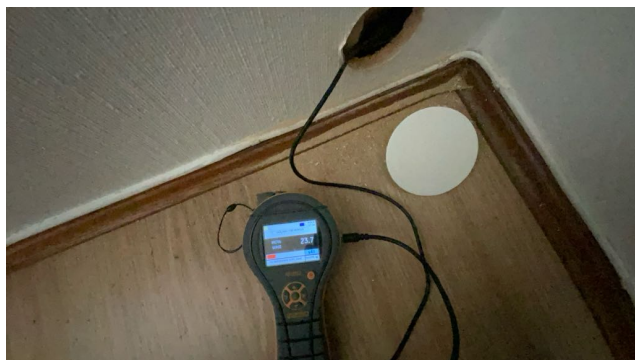
Hulltaking er foretatt i kjellerstuen og det er registrert 23,7 vektprosent fukt i trevirke.

Byggteknisk forskrift (TEK10) § 13-19. Byggfukt  
For å unngå sopppangrep på trevirke, må trevirke inneholde mindre enn 20 vektprosent fukt.

I konstruksjoner med lav uttørkingsevne (for eksempel konstruksjoner mot terreng) må fuktnivået i trevirket være lavere enn 15 vektprosent fukt før innbygging.

Det er påvist noe fukt inne i trekonstruksjonen og ytterligere undersøkelser må foretas for å få kartlagt omfanget på eventuelle skader. Forholdet må ses i sammenheng med at dreneringen har begrenset effekt.

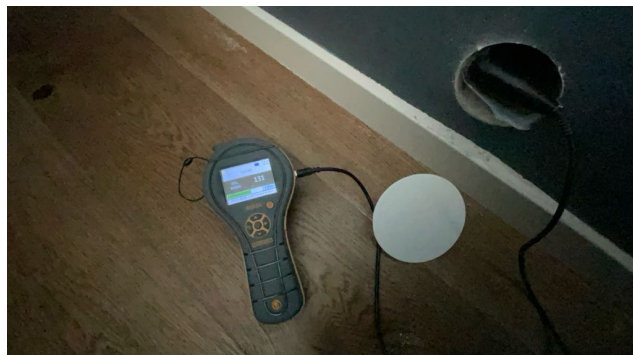
Hulltaking er foretatt uten å påvise unormale forhold.

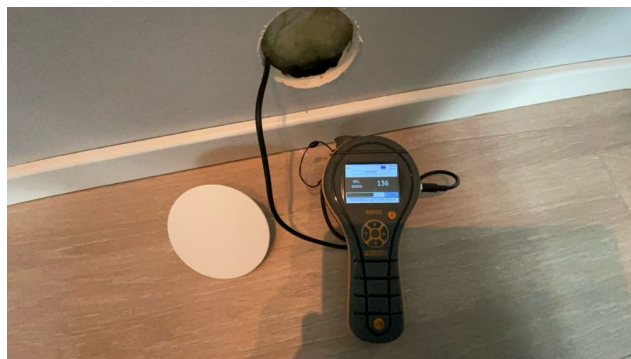
Hulltaking er foretatt uten å påvise unormale forhold.

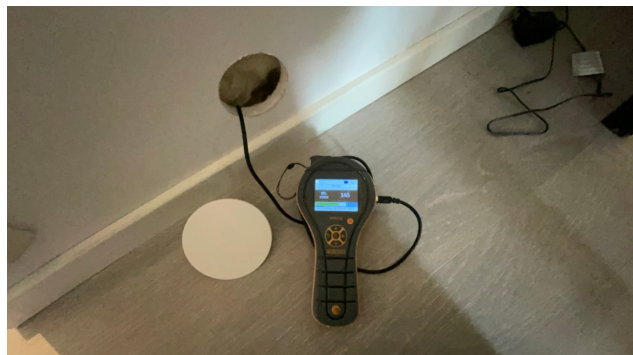
Hulltaking er foretatt uten å påvise unormale forhold.

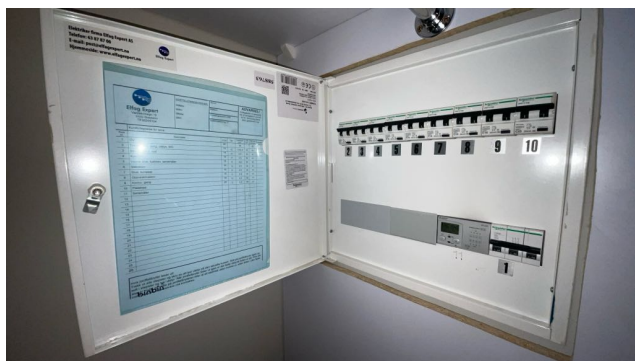
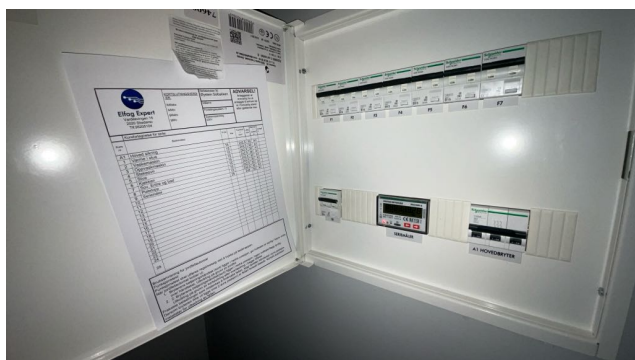
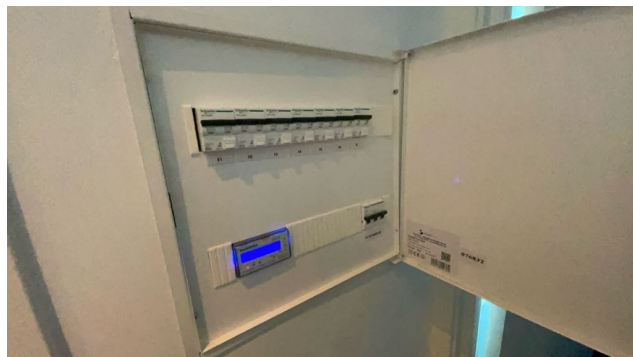
Det mangler kursfortegnelse i sikringsskapet i hybelen.  
På generelt grunnlag bør det alltid foretas en gjennomgang av elektriske anlegg.
