# Golia 13

# Tilstandsrapport

Risikovurdering for Anticimex boligselgerforsikring

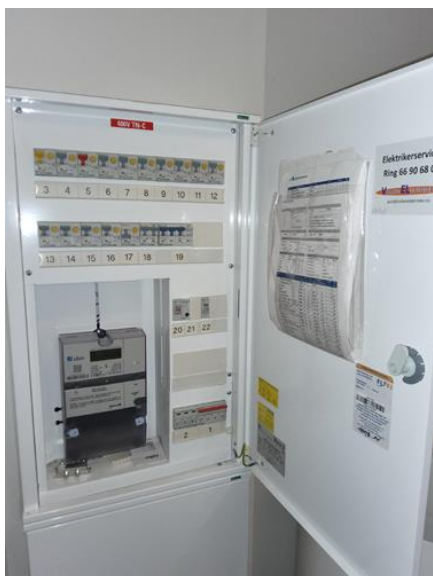
*Elektrisk anlegg - [Sikringsskap]*

Forenklet vurdering:  
Er det synlig tegn til merker på plugg til varmtvannsbereder: Nei  
Er det synlig tegn på termiske skader: Nei  
Er det synlig tegn på utette kabelinnføringer i inntak og/eller sikringsskap: Nei

Det er gjennomført en forenklet vurdering av det elektriske anlegget, uten at det er registrert åpenbare avvik. Med bakgrunn i at det ikke har vært utført el-tilsyn/utvidet el-kontroll av boligen i løpet av de siste fem år, anbefales det på et generelt grunnlag at dette gjennomføres.
