# Tilstandsrapport

Enebolig

Sigerfjordveien 365, 8406 SORTLAND

Befaringsdato: 01.04.2025

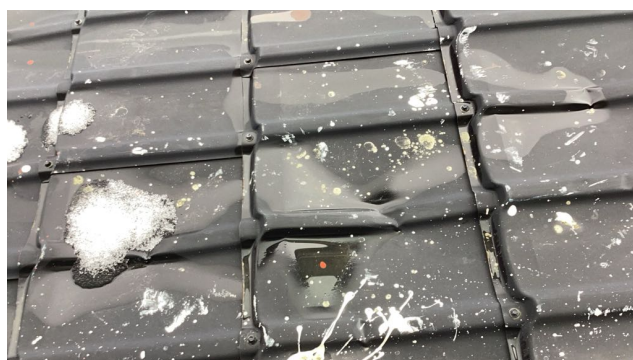
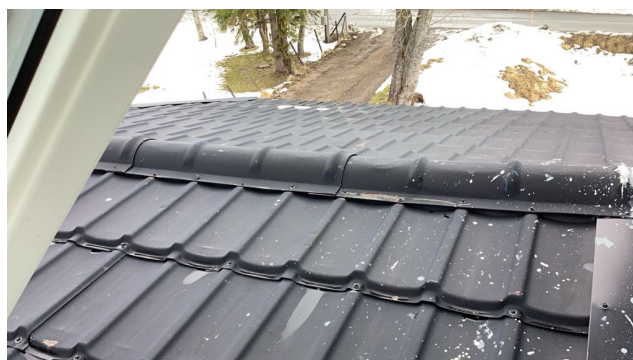
- Det er avvik:
- Det er påvist bulker i enkelte metallplater på takteking.

Det er påvist stedvis rust og bulker på takteking på tilbygg.

Det er ikke kjent om undertak på hoveddel er skiftet. Nærmere undersøkelser anbefales.

Det bør foretas lokal utbedring/vedlikehold.

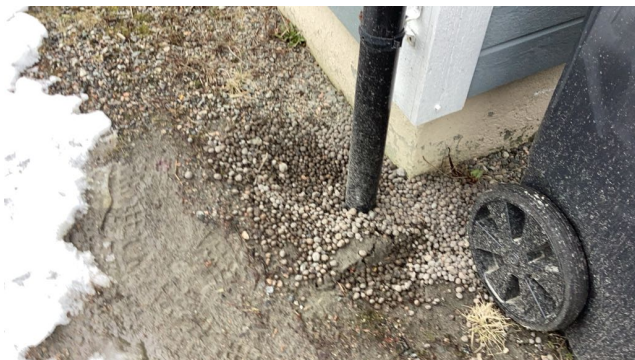
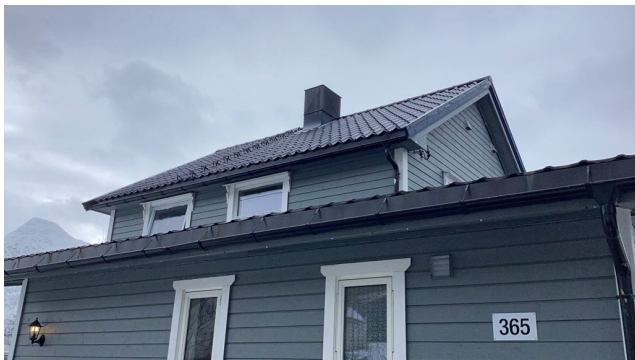
### TG 3 Nedløp og beslag

Det er registrert stedvis rust på pipebeslag.

Tilstandsgrad 3 og kostnad for utbedring gjelder kun avvik og tiltak vedrørende snøfangere.  
Øvrige avvik genererer tilstandsgrad 2 og dermed ingen umiddelbar utbedringskostnad.

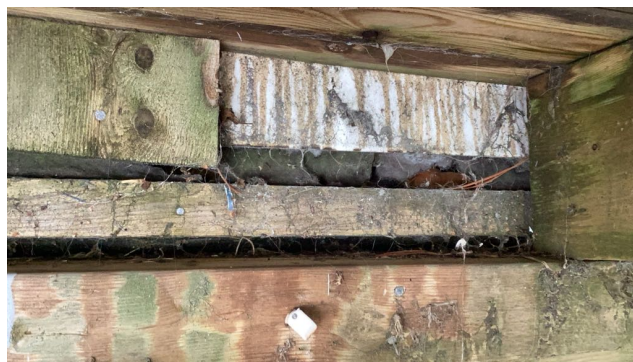
## ! TG 2 Veggkonstruksjon

Utførelsen av overflater på nedre del av vegg under terrassedekke medfører fare for fukt inn i konstruksjonen og skjult skade i konstruksjonen.

Nærmere undersøkelser anbefales. Vindsperre under terrasse må utbedres og tildekkes.

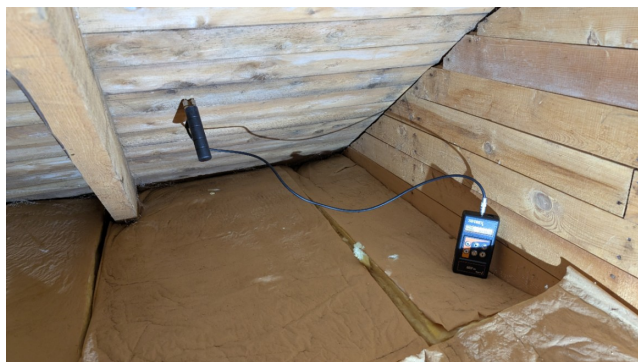
## ! TG 2 Takkonstruksjon/Loft

Det er påvist muggvekst og misfarging i trotak og det er målt forhøyet fuktverdi i overkant av hanebjelke hvor isolasjonen er avsluttet.  
Konstruksjonen er endret ved isolering av himling. Løsningen og materialer tilfredsstillende ikke forhåndsgodkjente løsninger for isolering av takkonstruksjon.

Det bør monteres laskeplater på sammenføyninger i takkonstruksjonen.

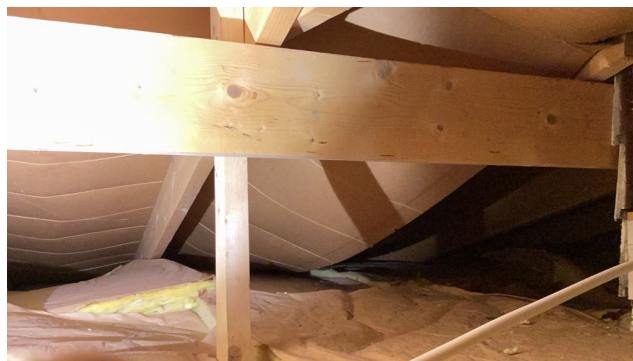
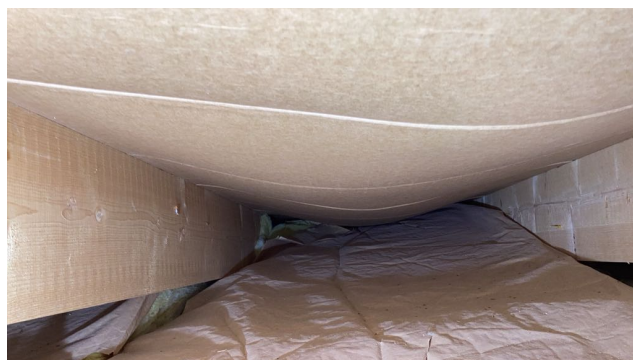
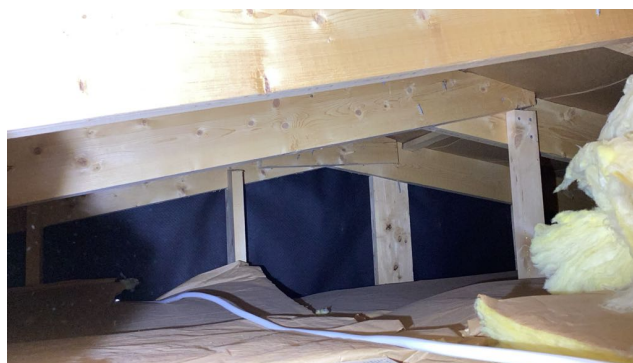
## Takkonstruksjon/Loft - 2

Undertak må utbedres. Tilstandsgrad 3 og kostnad for utbedring gjelder kun avvik og tiltak vedrørende undertak.

Det er ikke påvist synlige fuktskader i konstruksjonen som følge av punktering av dampsperre.

Det er fra loft/kryploft påvist indikasjoner på at det er punktering av dampsperre, som medfører svekket effekt av dampsperrerefunksjonen.

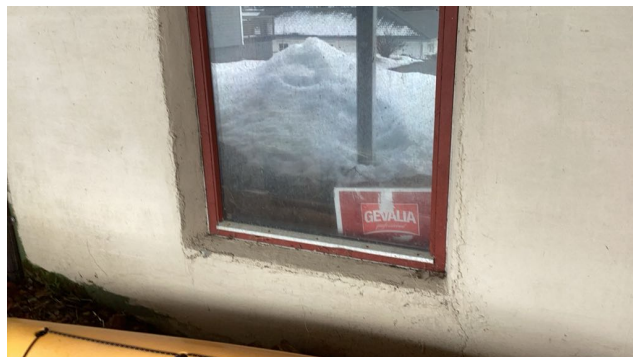
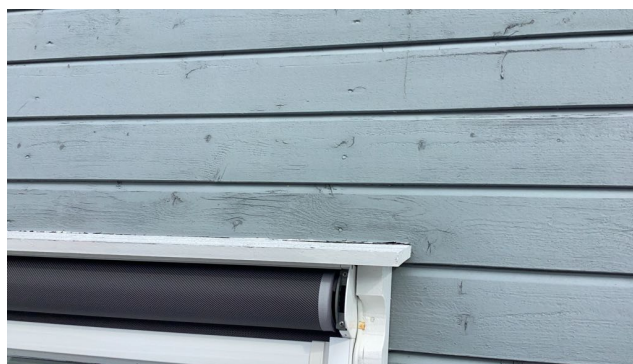
## Vinduer

Det er påvist avvik rundt innsettsdetaljer. Det er ikke montert vannbrett over vindu, vannbrett under vindu og belistning rundt vindu er ikke fagmessig utført.

Karmene i vinduer på værutsatte fasader er slitte og det er sprekker i treverket.

Det er påvist avvik rundt innsettsdetaljer på kjellervindu. Det er ikke montert beslag under vinduene.

Utførelsen av innsettsdetaljer medfører fare for fukt inn i konstruksjonen, fuktopptrekk i treverk og nedsatt levetid. Det bør utføres tiltak med innsettsdetaljer rundt vindu. Vannbrettbeslag over og under vindu bør monteres iht. forhåndsgodkjente løsninger med tilhørende omramming.

Det må påregnes noe vedlikehold og at enkelte vinduer må skiftes ut.

Utførelsen av innsettsdetaljer medfører fare for fukt inn i konstruksjonen, fuktopptrekk i treverk og nedsatt levetid. Det bør utføres tiltak med vindu som er plassert i mur for å oppnå en fagmessig utførelse.

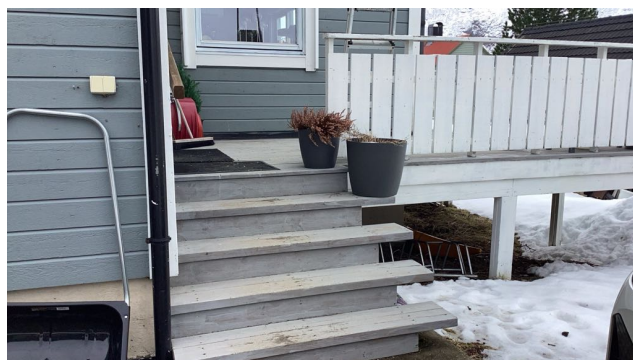
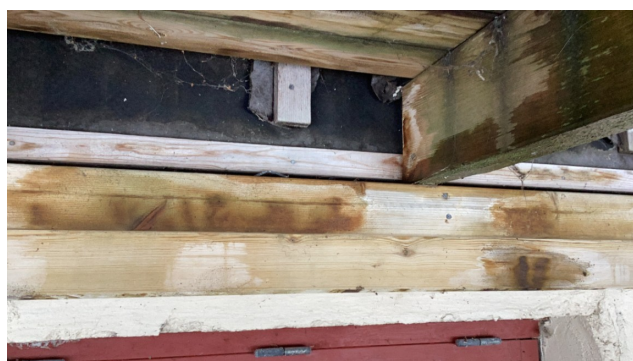
Tilstandsgrad 3 og kostnad for utbedring gjelder kun avvik og tiltak vedrørende rekkverk.

Konstruksjonen og innfestinger bør forsterkes.

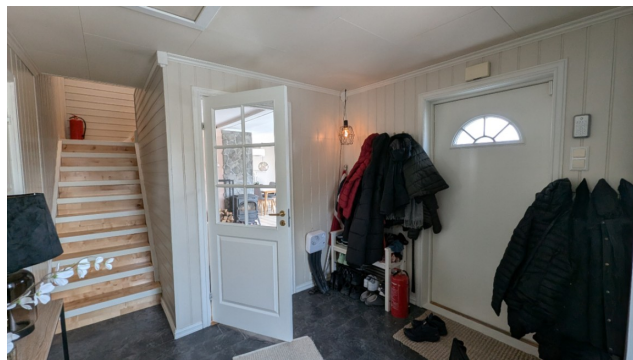
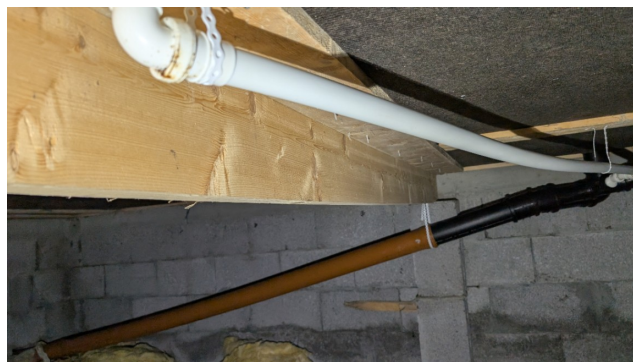
## ! TG 3 Etasjeskille/gulv mot grunn

Målt høydeforskjell på over 30 mm gjennom hele rommet i entré. Tilstandsgrad 3 gis med bakgrunn i standardens krav til godkjente måleavvik.

Det er målt høydeforskjell på mellom 15-30 mm gjennom hele rommet i gang i stue. Registrert avvik genererer tilstandsgrad 2.

Registrerte høydeforskjeller i hoveddel vurderes som normal iht. bygningens alder. Ved legging av nye gulvoverflater kan oppretting vurderes.

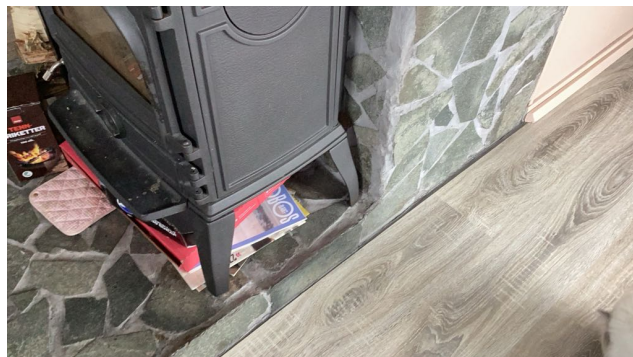
Ildfast stein har sprekker.

Det er en del rust på sotluke og rennemerker etter sotvann under sotluke.

Det bør monteres regnhette på pipebeslag.

Innvendig installasjon for oljefyring bør demonteres.

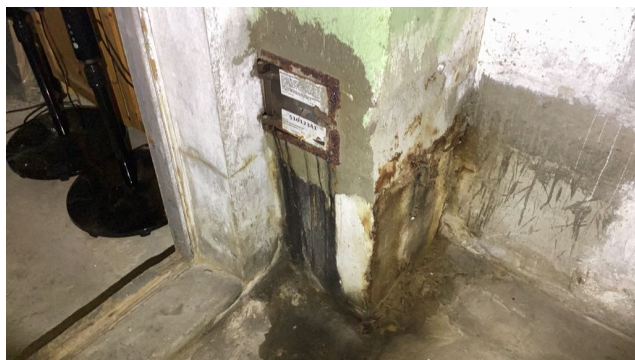
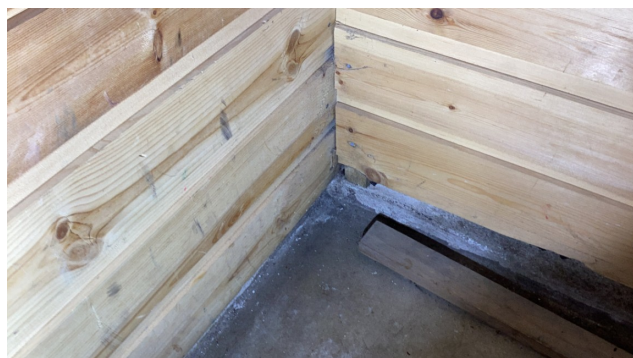
## ! TG 2 Rom Under Terreng

- Det er gjennom målinger påvist høyt fuktnivå i trevegger i underetg./kjeller, det er derfor ikke foretatt hulltaking

Det er registrert misfarging på overflater som skyldes fukt over tid.

Oppbygging er ikke kjent, men normal utførelse ved byggeår var støpte fundamenter og gulv direkte mot grunn uten fuktsperre eller isolasjon. Gulv og vegger er derfor utsatt for opptrekk av fukt fra grunnen. Misfarging og saltutslag på denne type konstruksjoner er normalt og denne typen konstruksjoner vurderes kun egnet som grovkjeller. Det påviste fuktnivå gir grunn til å overvåke konstruksjonen jevnlig for å se utvikling over tid, og eventuelt foreta tiltak for å unngå fuktskader.

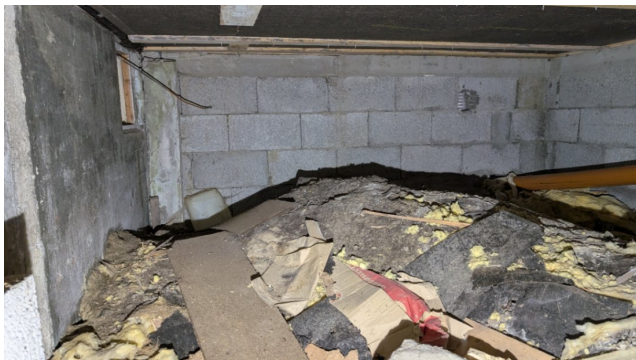
## ! TG 2 Krypkjeller

- Det er manglende fuktsperre på bakken.

Det er registrert fuktige materialer med muggvekst og insekter som trives godt i fuktig miljø.

- Fuktsperre på bakken bør etableres.

Alt av organiske materialer må fjernes.

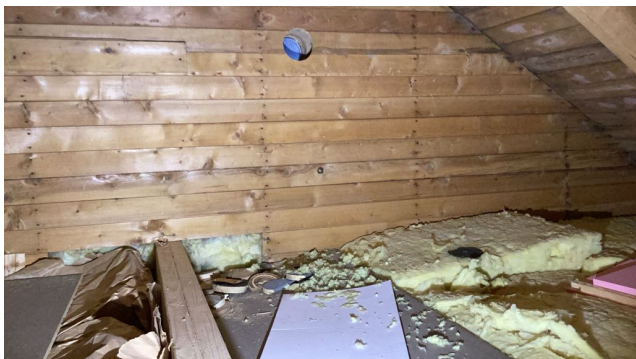
## ! TG 2 Andre innvendige forhold

Skadedyr/mus på kaldloft.

Nærmere undersøkelser anbefales.

Tiltak for å tette adkomst til bygning og konstruksjoner må utføres.

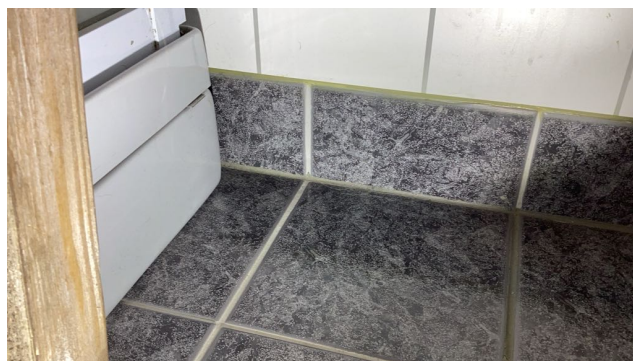
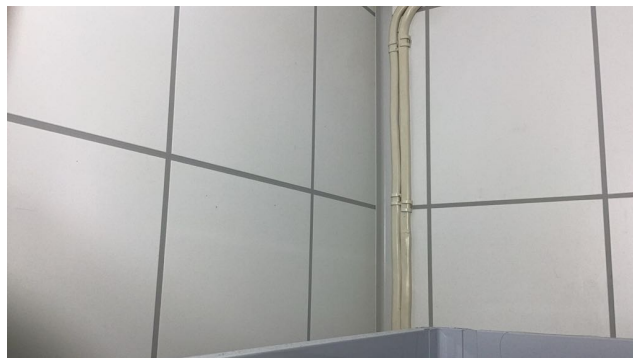
### 1. ETASJE > BAD/VASKEROM

Det er montert dusjkabinett og badet vil fungere i normal brukssituasjon med dette avviket så lenge dusjkabinett er montert. Ved en eventuell lekkasje vil tilstøtende konstruksjoner kunne bli skadet.

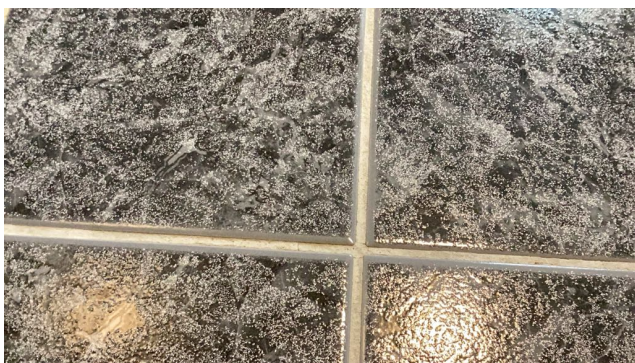
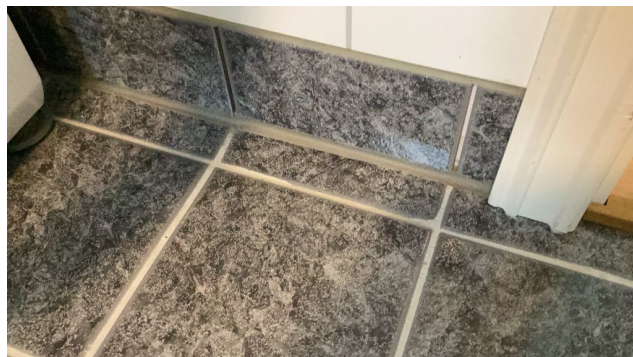
### ! TG 2 Overflater Gulv

- Det er påvist at flisfuger har riss/sprekker.
- Det er påvist at høydeforskjell fra topp slukrist til gulv/synlig topp membran ved dørterskel er mindre enn 25 mm.
- Det er påvist at noen fliser har bom (hulrom under).
- Det er påvist avvik i fallforhold til sluk i forhold til krav i forskrift på byggetidspunktet.

Det er montert dusjkabinett, og badet vil fungere i normal brukssituasjon med dette avviket. Ved en eventuell lekkasje vil tilstøtende konstruksjoner kunne bli skadet.

Ved renovering, påse at alle forhold med tettesjikt, våtsone, sluk, røranlegg, riktig fall til sluk mv. dokumenteres.

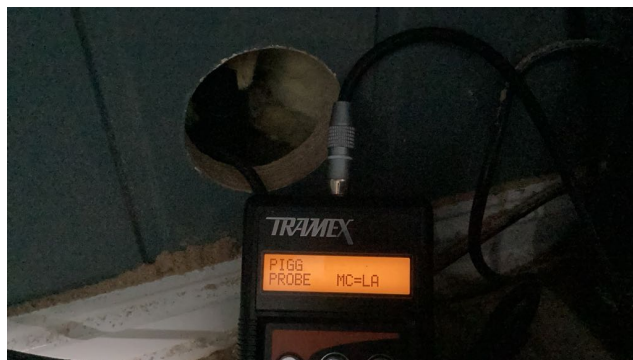
### ! TG 0 Tilliggende konstruksjoner våtrom

Hulltaking er foretatt uten å påvise unormale forhold. Hulltaking er foretatt i soverom tilstøtende våtsone ved vask.

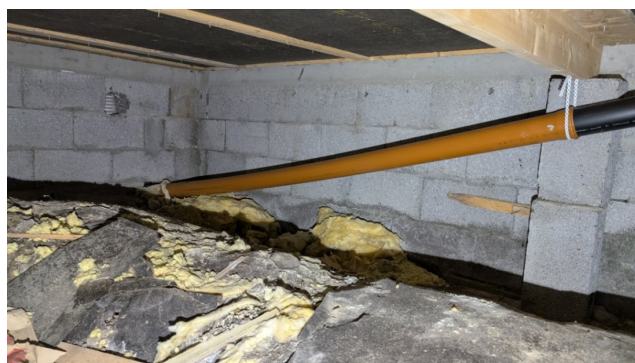
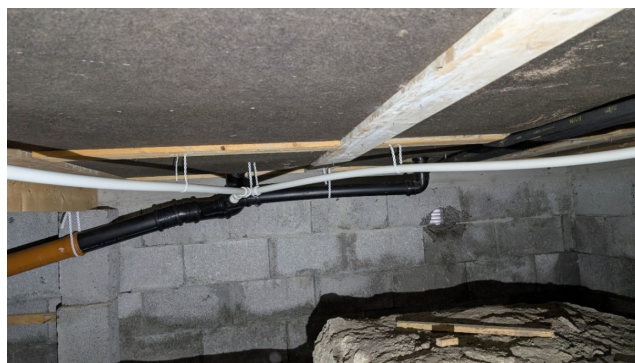
## ! TG 2 Avløpsrør

Synlige avløpsrør av plast. Avløp er vesentlig fra de ulike byggeår og stedvis fornyet i ettertid.

Foruten tiltak nevnt over er det ikke behov for utbedringstiltak siden anlegget fungerer i dag, men ut ifra alder kan skader plutselig oppstå på eldre anlegg.

I forbindelse med oppgradering av våtrom vil det være naturlig med utskiftning av rør.

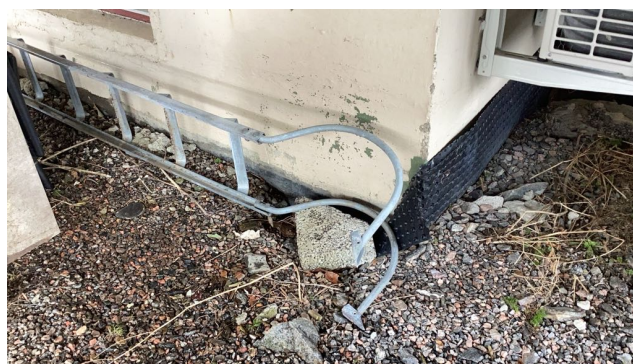
- Overvåk tilstanden jevnlig. For å få tilstandsgrad 0 eller 1 må dreneringen skiftes ut, men tidspunktet for når dette er nødvendig er vanskelig å si noe om. Bruken av underetg/kjeller vil og være avgjørende.

Kantlist på grunnmursplast bør monteres.

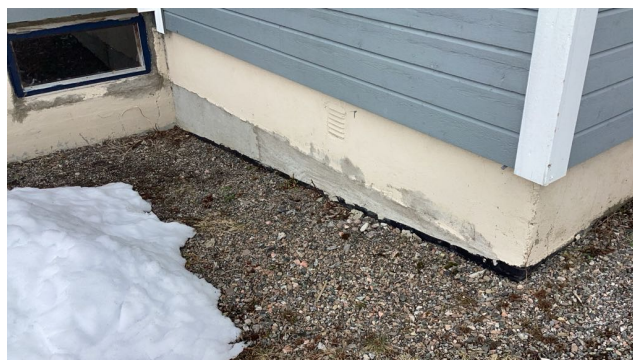
### Grunnmur og fundamenter

Murt ringmur med utvendig pusset overflate over terreng.

Ringmuren bør overflatebehandles på utvendige flater.

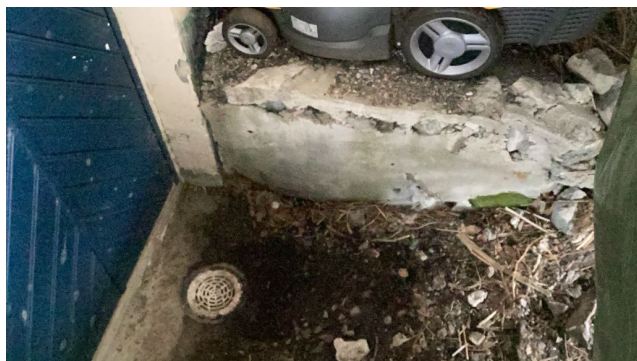
## ! TG 3 Forstøtningsmurer

Forstøtningsmur av betong ved kjellerinngang.

- Forstøtningsmuren må rives og ny mur bygges.

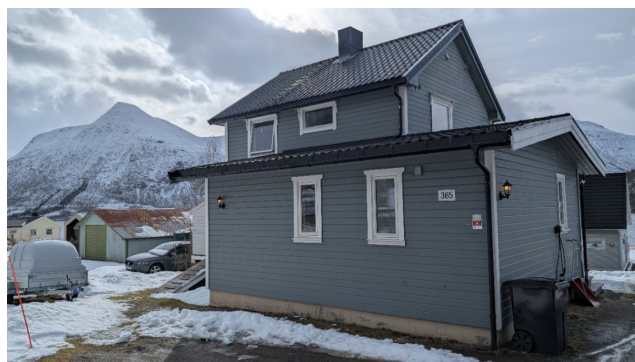
## ! TG 2 Terrengforhold

Eiendommen ligger i lett hellende terreng, med lett hellende terreng mot bolig på oversiden og lett hellende terreng fra bolig på nedsiden.

Det er ikke behov for umiddelbare tiltak. Ved ansamling av overflatevann ved og under bygningen bør tiltak vurderes. Det er viktig at terreng heller riktig i områder ved grunnmur. Overflatevann skal hurtigst mulig vekk fra bygning for på den måten å unngå unødvendig fuktbelastning på utvendig fuktsikring og drenering. Ideelt bør det i en avstand på min. 3 meter være god helling vekk fra grunnmur.
