# Tilstandsrapport

Enebolig

Torvhaugveien 9, 8445 MELBU

Befaringsdato: 28.03.2025

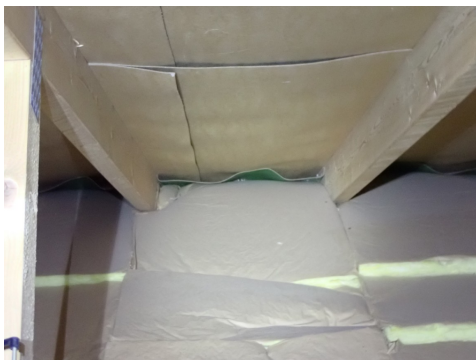
Fuktskjolder i undertak rundt luftelyr. Stedvis mindre kondensmerker også andre steder i undertak.

Det ble foretatt fuktsøk, som viser opp til rundt 10,5 % RF. Dette er godt innenfor det som regnes som tørt, men litt over det som er forventet. Noe mangelfull lufting er trolig årsaken.

Eksempel på at pappskuffer er presset opp i undertak

Ved å kile biter av lekter (tilsv) mellom undertak og pappskuffer kan lufting enkelt forbedres.

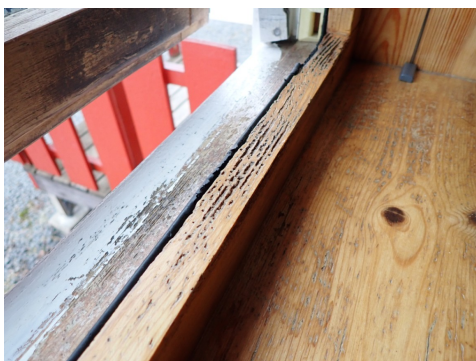
Stedvis noe flassing, overmalte pakninger og irr på vridere. Vindu på soverom mot sør er litt tregt å "låse" helt. En del slitasje og kloremerker på karm/utforing på vaskerom, mindre skader i pakning. Ut fra alder regnes dette som normal bruksslitasje. Generelt bør alle bevegelige deler på vindu smøres med jevne mellomrom.

Kloremerker på vaskerom

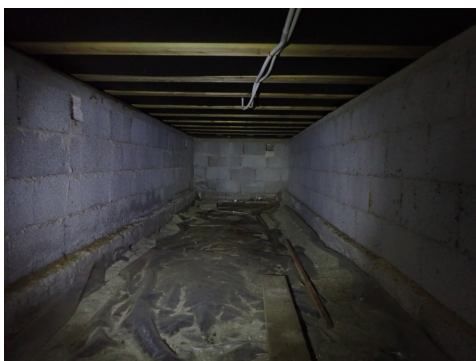
Krypkjeller under original del. Adkomst via luke i mur mot sør. Det er lagt plast på bakken i store deler av krypkjeller.

Fra krypkjeller

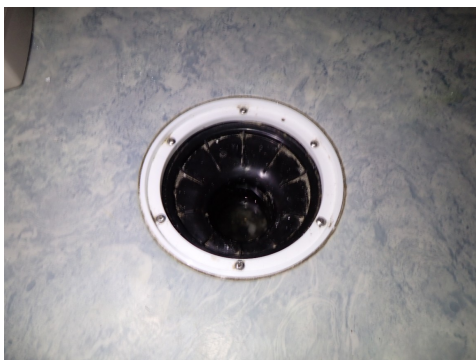
Sluk vaskerom

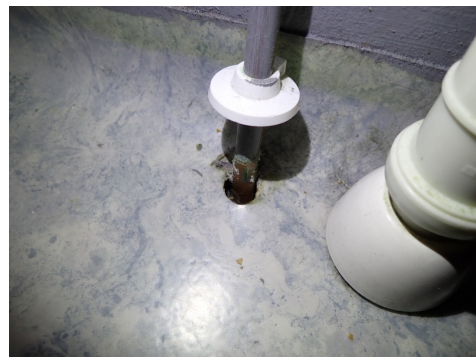
Eksempel på åpninger rundt rør (er fuget av eier i etterkant)

Hvis rommet på sikt skal pusses opp, bør vann og avløp så langt det lar seg gjøre legges i vegg.

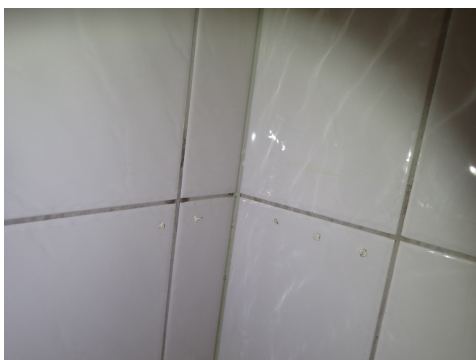
Avviket er mer av estetisk karakter. Siden det er dusjkabinett blir det liten direkte fuktbelastning på vegger.

Eksempel på hull etter skruer (hjørne bak dusjkabinett)

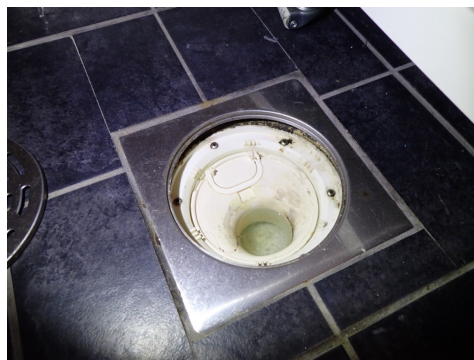
Det ble på befaringen målt forhøyet fuktverdi i parti nord for sluken. Dette kan imidlertid være fra rengjøring av sluken, eller restfukt fra normal bruk.

Sluk bad

- Overvåk tilstanden jevnlig. For å få tilstandsgrad 0 eller 1 må tettesjiktet skiftes ut, men tidspunktet for når dette er nødvendig er vanskelig å si noe om.

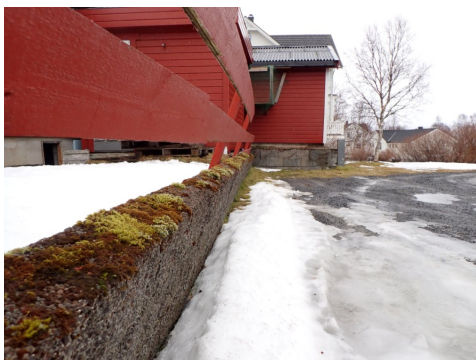
- Det er påvist større sprekker og/eller skjevheter i muren.
- Det er påvist andre avvik:

Støttemur er presset ut, lavt rekkverk

I hvert fall deler av muren bør rives og bygges opp igjen. For å tilfredsstille dagens krav må det monteres høyere rekkverk.

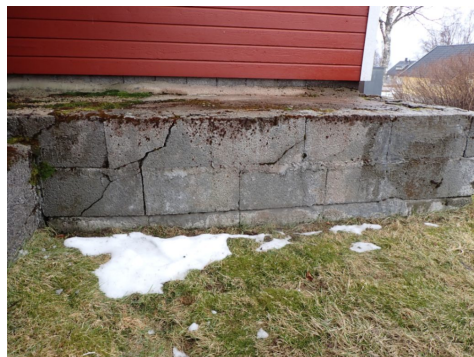
Det er sprekker i selve muren, samt oppsprekking mellom mur og betongplatt.

Oppsprekking i mur

Oppsprekking bør utbedres før skaden utvikler seg. Det vil trolig ikke være hensiktsmessig med lokale utbedringer. Mest sannsynlig må deler av mur i lettklinker rives og ny mur i betong støpes. Dette bør gjøres av fagfolk.

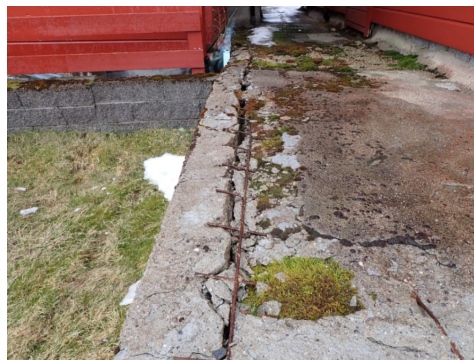
Oppsprekking mellom mur og betongplate

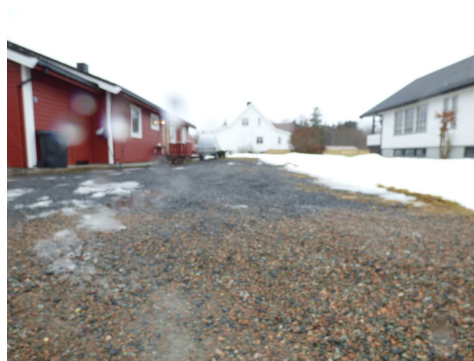
Endret klima og våtere vintre medfører at tiltak på sikt ikke kan utelukkes.

Svak helning inn mot boligen

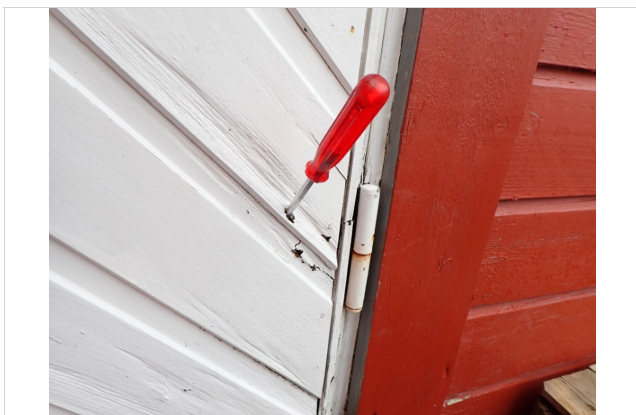
Råteskader i dør

Råteskader i dør, denne bør byttes.
