# Tilstandsrapport

Tomannsbolig

Ripsbærveien 3 B, 8450 STOKMARKNES

Befaringsdato: 12.02.2025

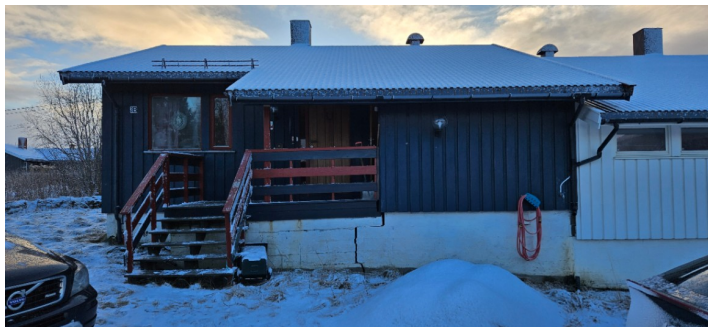
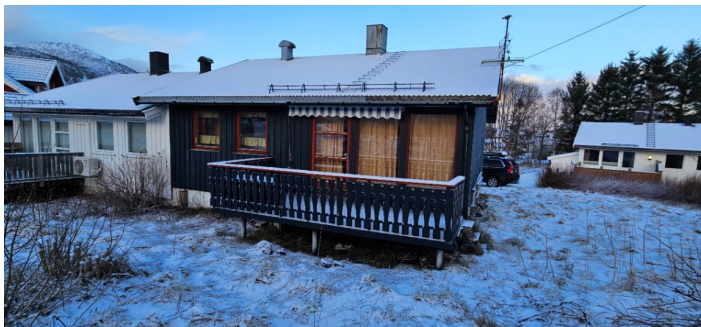
#### Vurdering av avvik:

- Overvåk tilstanden jevnlig. For å få tilstandsgrad 0 eller 1 må tekingen skiftes ut, men tidspunktet for når dette er nødvendig er vanskelig å si noe om.

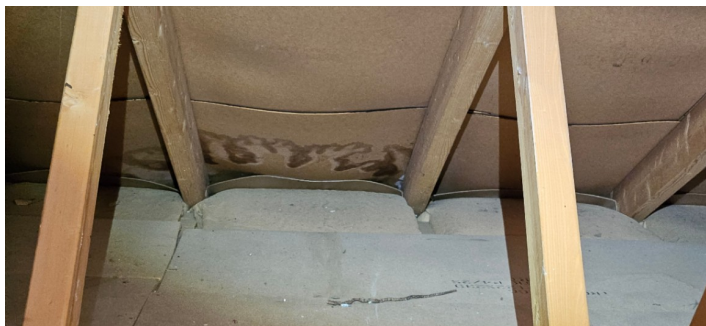
- Det er begrenset/dårlig ventilering av takkonstruksjonen.
- Det er påvist fuktskjolder/skader i takkonstruksjonen.
- Det er registrert symptom på aktivitet fra skadedyr

- Lokal utbedring bør utføres.
- Lufting/ventilering bør forbedres.
- Det må foretas tiltak for å lukke avviket.

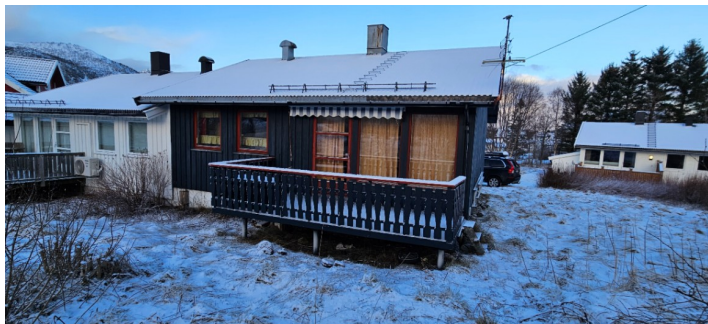
Det er skade på vridersiden av karmen på balkongdøra.

Karmen bør utbedres/skiftes da den medfører mangelfull tetting mellom karm og dør.

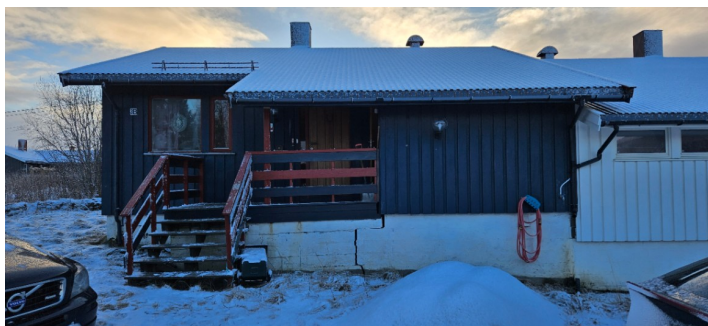
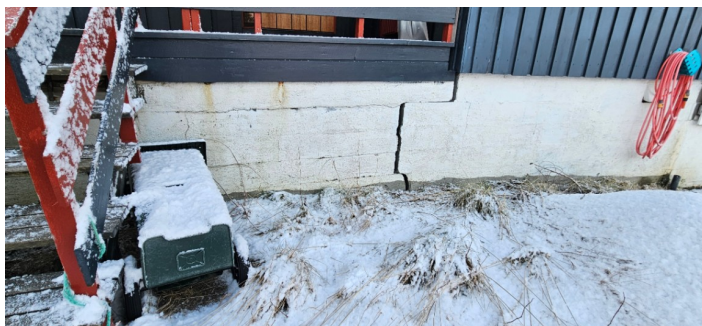
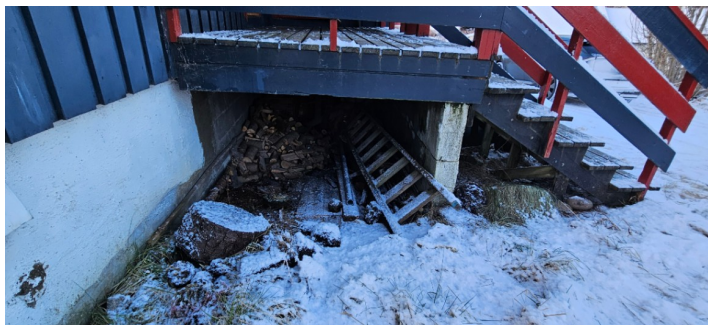
## TG 3 Repos ved hovedinngangen

Foran hovedinngangen er det repos i tre på ca 6 m<sup>2</sup>.

Det er registrert setningsavvik i murt vange som danner bæring for repos ved hovedinngangen. Se nærmere redegjørelse under eget punkt for "Repos ved inngang".

Avviket kan enklest utbedres ved at reposet understøttes midlertidig, deformert murvange fjernes og det etableres to nye søylefundamenter som erstatning for muren.

**Kostnadsestimat: 10 000 - 50 000**

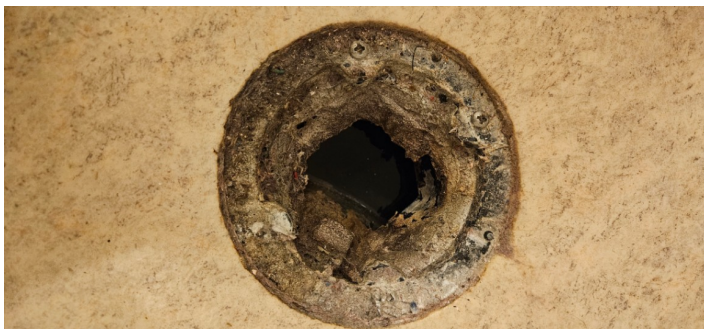
## Vurdering av avvik:

**Kostnadsestimat: 100 000 - 300 000**

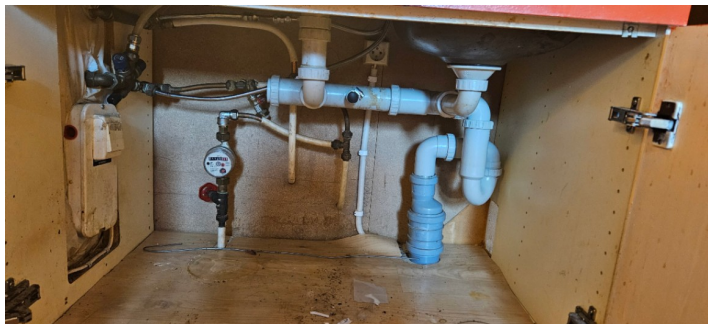
#### Vurdering av avvik:

- Det er ikke behov for utbedringstiltak siden anlegget fungerer i dag, men ut ifra alder kan skader plutselig oppstå på eldre anlegg.

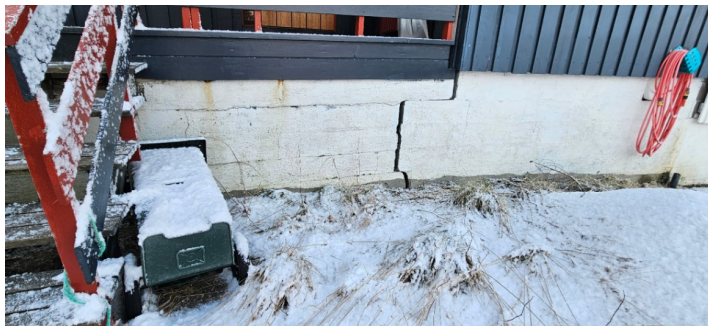
#### Vurdering av avvik:

- Det er registrert setningsskader/store riss/sprekker.

**Kostnadsestimat: Ingen umiddelbar kostnad**
