# Tilstandsrapport

Enebolig

Toppåsveien 31 D, 1262 OSLO

Oppdragsnr.: 14158-2307

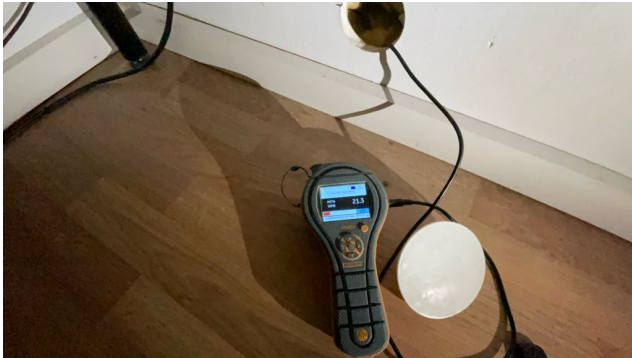
Det er gjennom hulltaking påvist forhøyet fuktnivå men ikke påvist fuktskader i dette området.

Hulltaking er foretatt på kontoret og det er registrert 21,3 vektprosent fukt i trevirke.

Byggteknisk forskrift (TEK10) § 13-19. Byggfukt

For å unngå soppangrep på trevirke, må trevirke inneholde mindre enn 20 vektprosent fukt.

Overvåk konstruksjonen jevnlig for å se an utviklingen over tid. Ytterligere undersøkelser må foretas for å få kartlagt tilstanden og omfanget på eventuelle skader. Forholdet bør ses i sammenheng med at belegningssteinen er lagt høyere enn knotteplaten som stedvis mangler topplatt.
