Tilstandsrapport

Boligbygg med flere boenheter

Bakkelia 40 A, 8403 SORTLAND

Befaringsdato: 04.04.2025

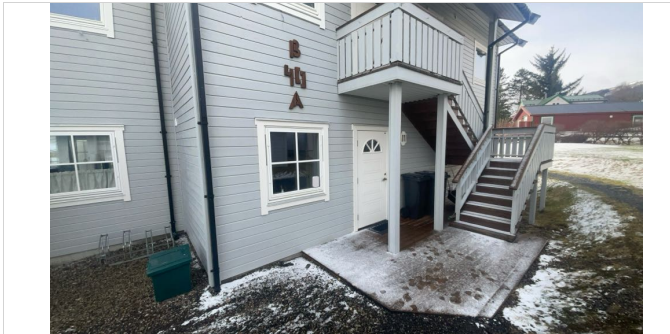
- Det er påvist avvik rundt innsettsdetaljer.
- Det er påvist manglende åpning mellom beslag og vindusomramming.

- Det bør gjøres tiltak for å lukke avviket.

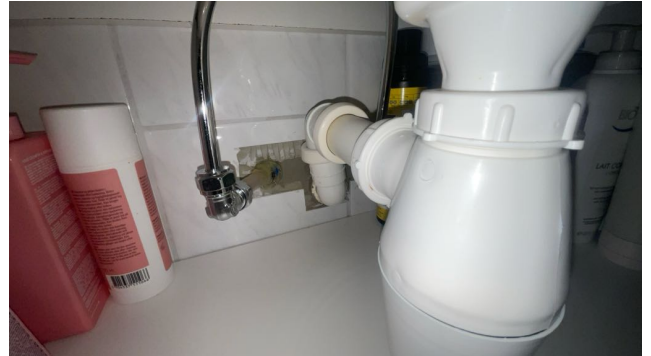
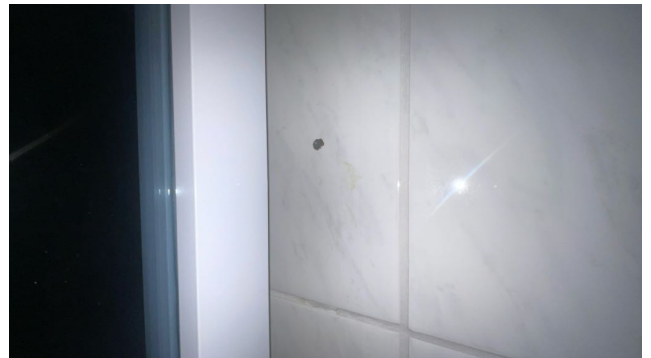
TG 2 Overflater Gulv

- Våtrommet fungerer med dette avviket.

- Det er påvist mangelfull/feil utførelse rundt rørgjennomføringer e.l. som gir fare for fukt i konstruksjonen i våtsone.
- Mer enn halvparten av forventet brukstid er passert på membranløsningen.

- Løsningen/utførelsen rundt rørgjennomføringer gir fare for fukt inn i konstruksjoner.
- Overvåk tilstanden jevnlig. For å få tilstandsgrad 0 eller 1 må tettesjiktet skiftes ut, men tidspunktet for når dette er nødvendig er vanskelig å si noe om.

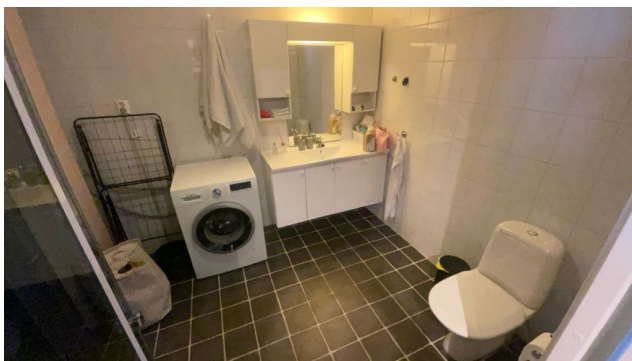
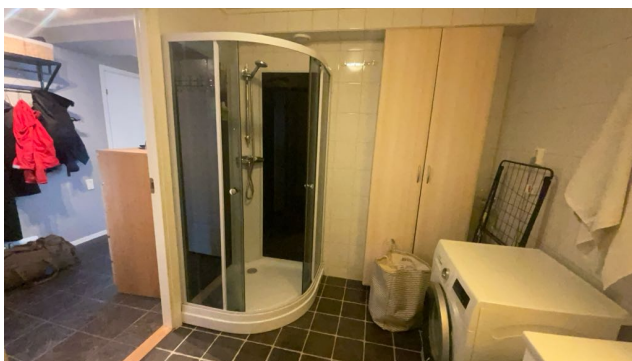
TG 2 Overflater vegger og himling

- Det er vindu/dør med ikke fuktbestandige materialer i våtsone (ved vask, dusj, badekar, osv.), løsningen eller byggematerialet er uegnet
- Det er påvist andre avvik:

- Det må foretas tiltak for å lukke avviket.

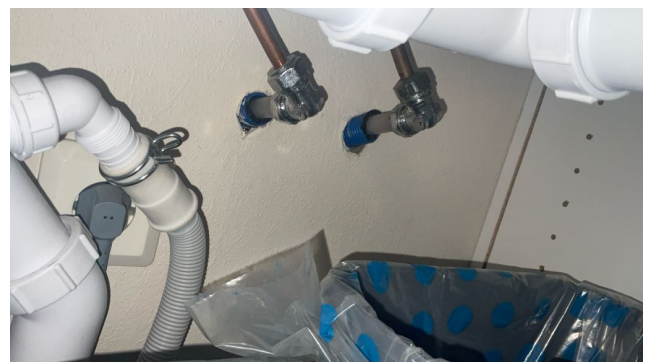
TG 1 Avløpsrør

Det er avløpsrør av plast.

- Det er påvist andre avvik:

- Det må foretas tiltak for å lukke avviket.
