| Adresse | Apaldalen 1 | | | |
| Postnr. | 3840 | Sted | Seljord | |

# Tilstandsrapport

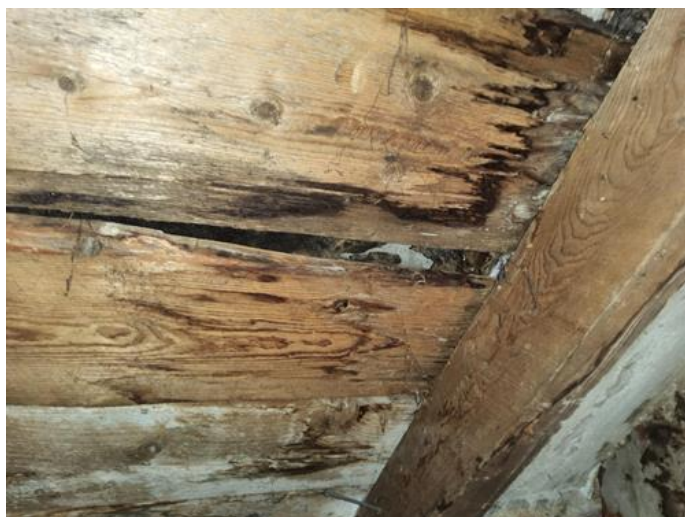
| TG 3 | Annet | <p>TG 3:<br/>Det er observert utettheter i undertak ved skorsteinen. Fare for fuktinnregning. Ytterligere undersøkelser og utbedringer må påregnes.</p> <p>TG 2:<br/>Loftet er etterisolert. Utførelsen bærer preg av uryddig og lite fagmessig god utførelse. Utbedringer kan iverksettes ved behov.</p> <p>Det er observert stedvise gamle vepsebol på loftet.<br/>Disse anbefales å fjernes.</p> <p>Sjablongmessig prisanslag gjelder for TG 3 og for lokal utbedring av undertaket.<br/>Sjablongmessig prisanslag: kr 0 - 10 000</p> |

Annet - [Område ved pipe på loft med hull i undertak. ]

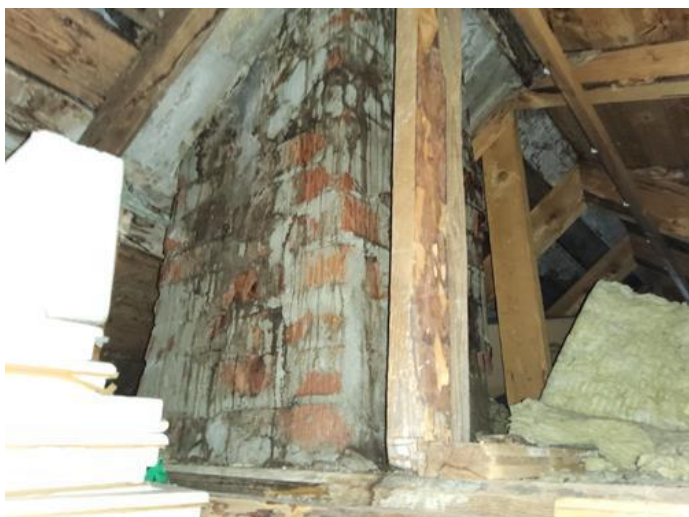
Skorsteiner inne i boligen - [Skorstein på loft. ]

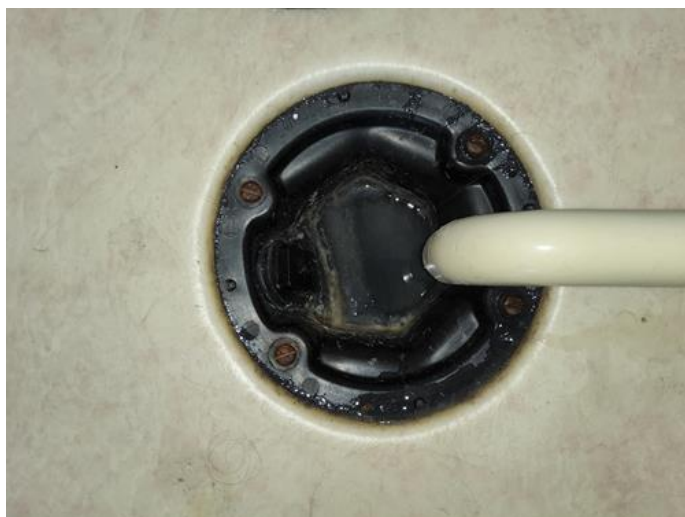
| Membran, tettesjikt og overgang til sluk. | Det vurderes at det ikke er benyttet tilstrekkelig tettesjikt på våtrommets veggflater. Rommet tilfredsstillende ikke dagens krav til fukt- og lekkasjesikkerhet. Tilstrekkelig tettesjikt bør etableres ved en eventuell oppgradering av våtrommet. |

Helhetsvurdering - [Sluk på bad. ]

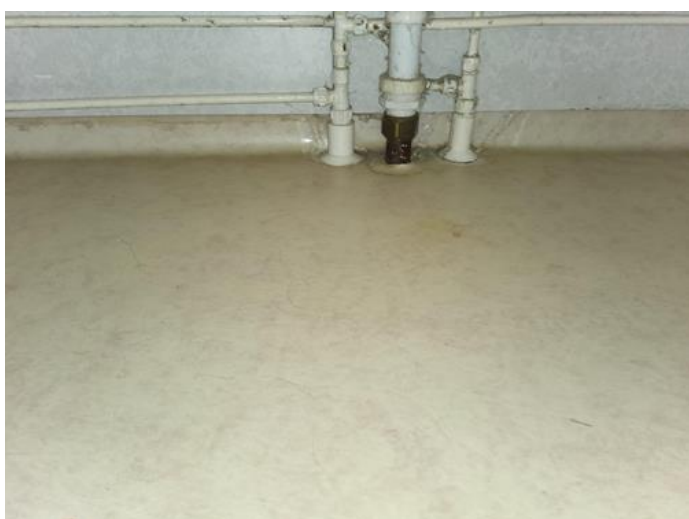
Tettesjiktet på vegger og gulv har en alder som tilsier at restlevetiden er usikker. Rommets lekkasjesikkerhet kan derfor ikke verifiseres. Nytt tettesjikt bør etableres ved en oppgradering av våtrommet. Tettetdetaljer ved rørgjennomføring tilknyttet rørgjennomføringer i gulv er usikker da det ikke er observert synlige tettetdetaljer opp på rørene. Fare for fukt i konstruksjon ved en eventuell lekkasje. Tettetdetaljer bør etableres.

Helhetsvurdering - [Rørgjennomføringer i gulv på bad]

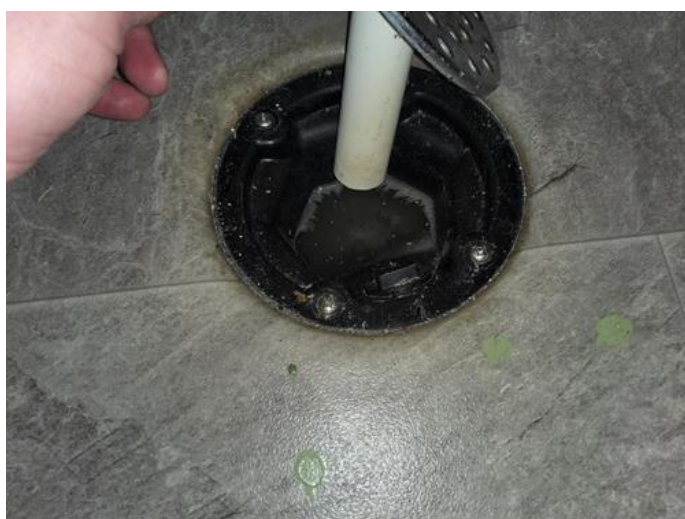
| Avløpsrør (ink. sluk) | Sluk er vurdert til å ha en alder som tilsier usikker restlevetid. På bakgrunn av alderen er det grunn til å varsle om risiko for skjulte avvik, svekket funksjon eller lignende forhold som utvikles over tid.<br>Krever oppfølging med jevnlig ettersyn slik at eventuelle tiltak kan iverksettes ved behov. Ved en eventuell oppgradering av våtrommet bør sluk skiftes samtidig. |

Avløpsrør (ink. sluk) - [Sluk på vaskerom. ]

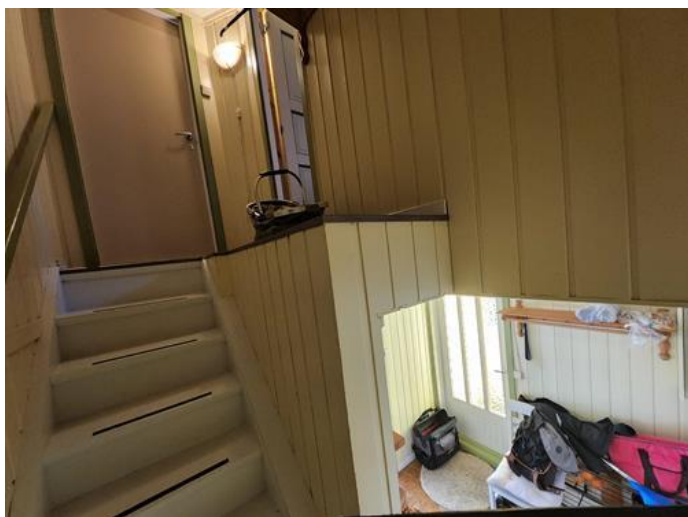
Innvendige trapper - [Kant i trapp til 2.etasje med mangelfull sikring. ]

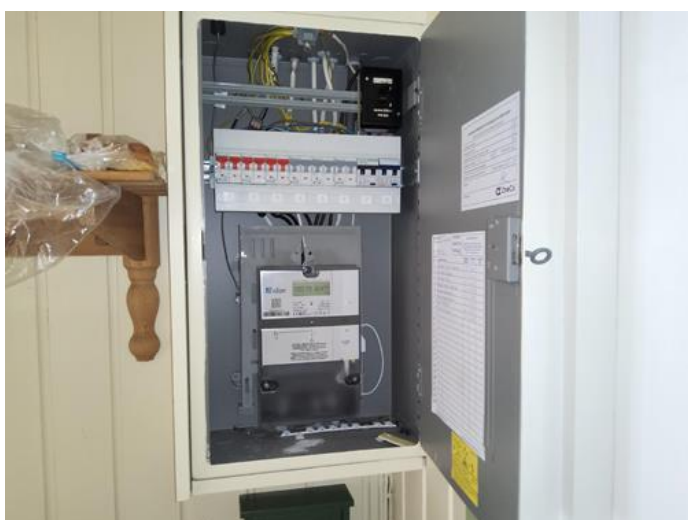
| | TG 2 | Forenklet vurdering av det elektriske anlegget | Det er kun fremlagt samsvarserklæring på deler av utførte arbeider på det elektriske anlegget (tilstandsgrad settes i henhold til NS3600).<br>Det vurderes at det med høy sannsynlighet er utført arbeider på det elektriske anlegget etter 1999, som ikke er dokumentert med samsvarserklæring (tilstandsgrad settes i henhold til NS3600).<br>Det er ikke fremlagt dokumentasjon på de deler av det elektriske anlegget som er montert før 1999.<br>Med bakgrunn i ovennevnte avvik bør det gjennomføres en utvidet el-kontroll av en kvalifisert elektrofaglig person. |

Elektrisk anlegg - [Sikringsskap. ]

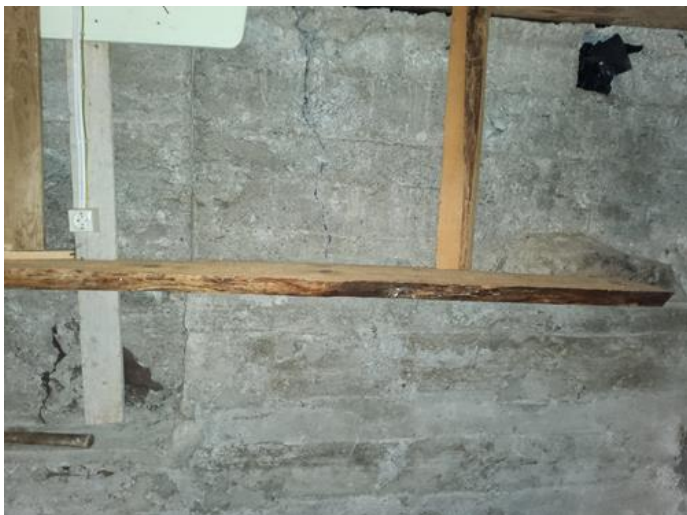
TG 3:  
Det registreres sprekker på yttervegg i kjellerrom 1, som tyder på setninger eller jordtrykk. Ytterligere undersøkelser må påregnes for å avdekke årsak, omfang og eventuelle aktuelle tiltak.

Overflater vegger - [Sprekk i yttervegg i kjeller]

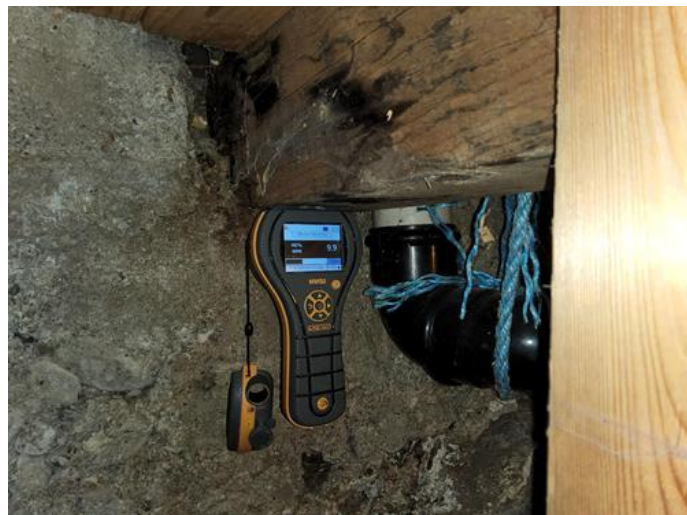
TG 2:  
Trebjelker er stedvis innstøpt i grunnmur. Dette var en vanlig konstruksjonsmåte ved boligens byggeår, men det kan være en fare for fuktoppsug i trevirke med påfølgende skader som en konsekvens. Krever oppfølging med jevnlig ettersyn.

Informasjon:  
Det ble med hjelp av fuktmåler med pigger utført stikkprøvekontroll uten at det ble påvist forhøyede fukrverdier på befaringstidspunktet.

Annet - [Fuktmåling i innstøpt bjelke i kjeller.]

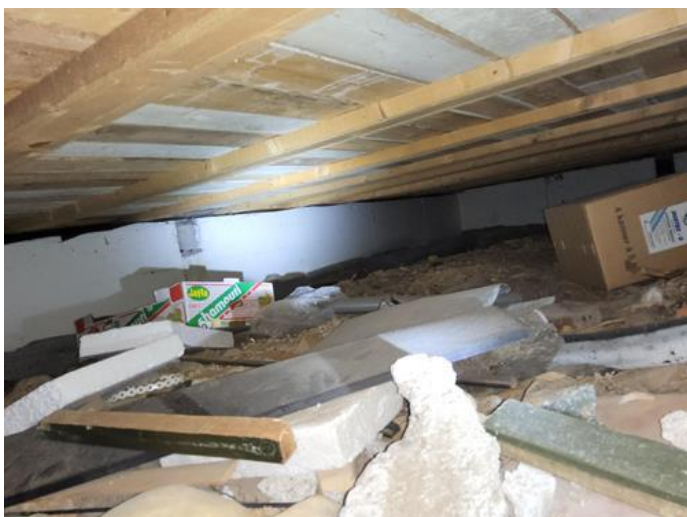
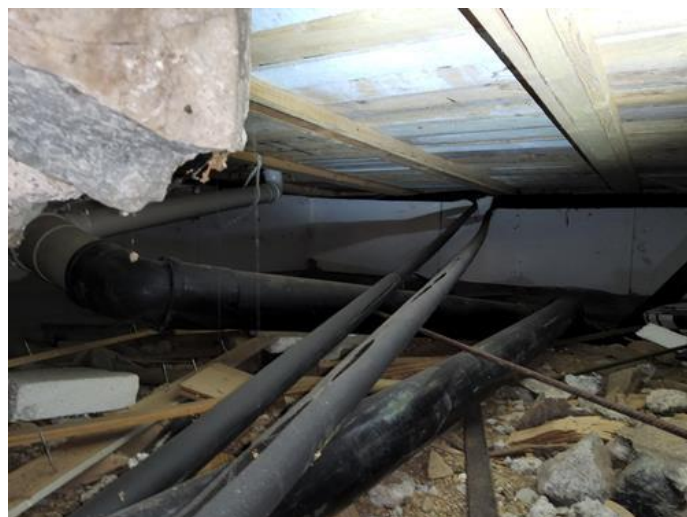
Krypekjelleren har marginal inspeksjonsmulighet på grunn av begrenset adkomst og derfor ikke forsvarlig kontrollert. Vurderinger er derfor kun foretatt fra luke med de begrensninger det innebærer. Konstruksjonen med krypekjellere har erfaringsmessig vist seg skadeutsatt og derfor med høy risiko med tanke på fuktrelaterte skader. Det anbefales ytterligere undersøkelser slik at eksat tilstand kan fastslåes slik at eventuelle tiltak kan iverksettes ved behov.

Ventiler i grunnmur er tettet, noe som forhindrer gjennomlufting av krypekjelleren. Risiko for fukt og råteskader i krypekjeller. Ventiler bør åpnes for gjennomlufting for å forhindre skade.

Det er ikke etablert fuktsperre mot grunn. Det er økt risiko for skader som følge av oppfukning fra bakken. Dampspærre med tykkelse 0,20 mm bør etableres på hele grunnen.

Krypekjeller - [Krypekjeller]

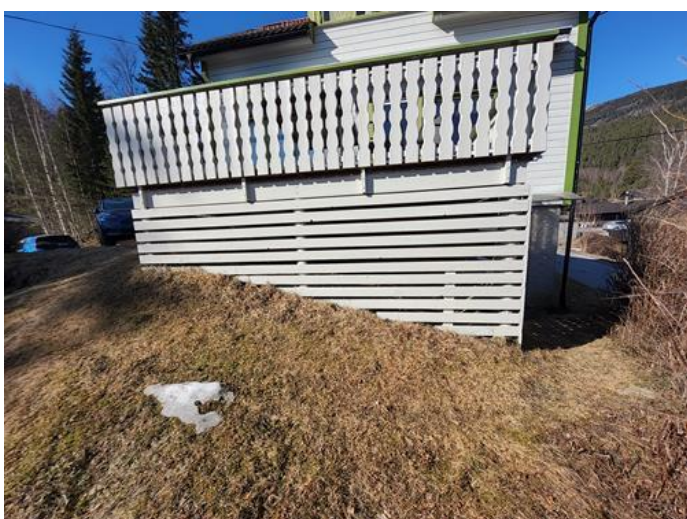
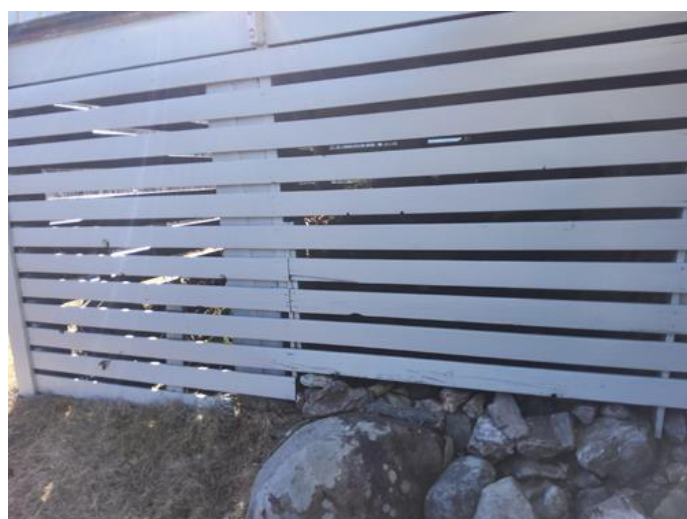
Søylefundamenter i tre er ført direkte ned i bakken noe som kan føre til fuktoppsug med påfølgende råteskader i søylene. På grunn av manglende tilkomst under balkongen på befaringstidspunktet som følge av fast spilekledning kan det ikke sies noe om eksakt tilstand på disse. Skjulte skader kan derfor være oppstått uten at disse er synlige. Ytterligere undersøkelser anbefales slik at tiltak kan iverksettes dersom behov.

Balkonger, terrasser, veranda etc - [Spilekledning under balkong.]

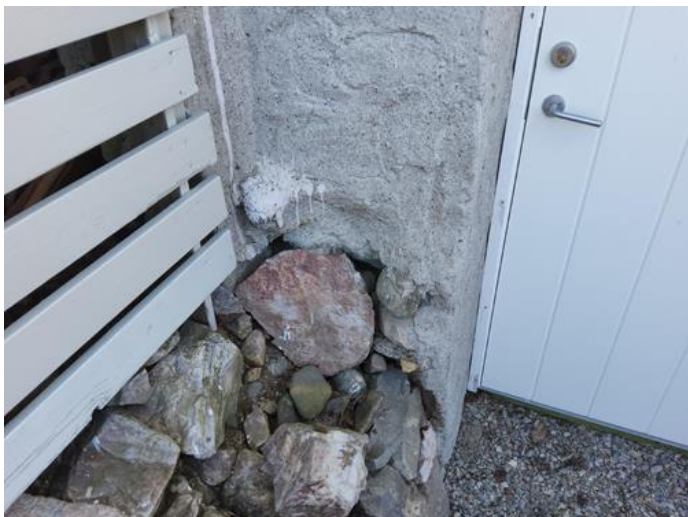
Grunnmur, fundamenter - [Tegn til løse steiner utvendig på grunnmur ved inngang til kjeller.]

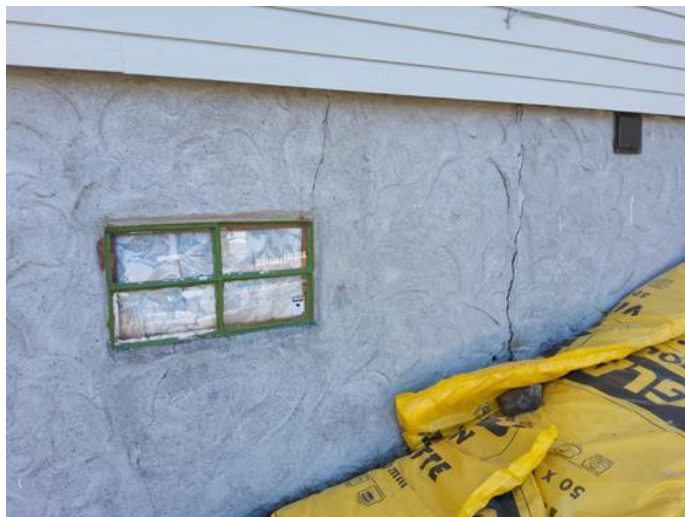
| TG 3 | Grunnmur | <p>TG 3:</p> <p>Det registreres stedvis omfattende sprekkdannelser på grunnmur på grunnmuren mot nord. Eksakt årsak er ikke kjent. Ytterligere undersøkelser anbefales for å avdekke årsak og skadeomfang. Skader må utbedres.</p> <p>TG 2:</p> <p>I tillegg til ovennnevnte registreres det også mindre sprekker/riss på de øvrige deler grunnmuren på boligen. Setninger kan ikke utelukkes. Det er ikke kjent om forholdet er under utvikling eller om situasjonen er stabilisert. Ytterligere undersøkelser og tiltak anbefales.</p> <p>På grunn av manglende tilkomst under balkongen på befaringstidspunktet på befaringstidspunktet kan det ikke sies noe om eksakt tilstand på grunnmuren i dette området.</p> <p>Ytterligere undersøkelser anbefales slik at eventuelle tiltak kan iverksettes dersom behov.</p> <p>Ved siden av inngangsdør til kjeller ble det observert stedvise løse stein i grunnmuren.</p> <p>Årsak er ikke kjent.</p> <p>Ytterligere undersøkelser anbefales slik at eventuelle tiltak kan iverksettes dersom behov.</p> <p>Sjablongmessig prisanolag gjelder for TG 3.</p> <p>Sjablongmessig prisanolag: kr 50 000 - 100 000</p> |

Grunnmur, fundamenter - [Sprekker i grunnmur gavel mot nord.]
