Tilstandsrapport

levert av Anticimex AS

Bollovannet 148
9537
Gnr./Bnr.: 35/1
Alta kommune

Befaringsdato: 14.03.2025

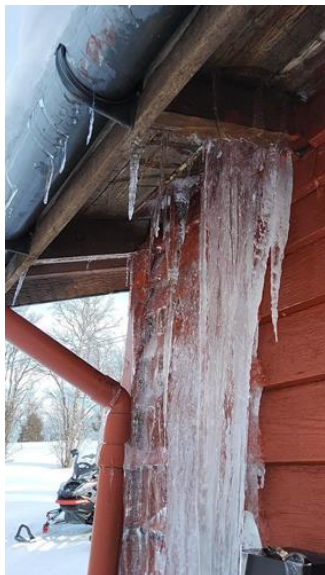
Yttertaket er ikke inspisert på grunn av snø-/isforhold. Vurderingen er derfor basert på informasjon om yttertakets alder og eventuelle observasjoner gjort fra innsiden, med den begrensning dette innebærer. Tilleggsundersøkelser bør derfor gjennomføres når forholdene ligger til rette. På bakgrunn av bygningsdelenes alder er ukjent er det grunn til å varsle om risiko for skader, svekket funksjon eller lignende forhold som utvikles over tid.

Helhetsvurdering - [Istapper i raftkasse]

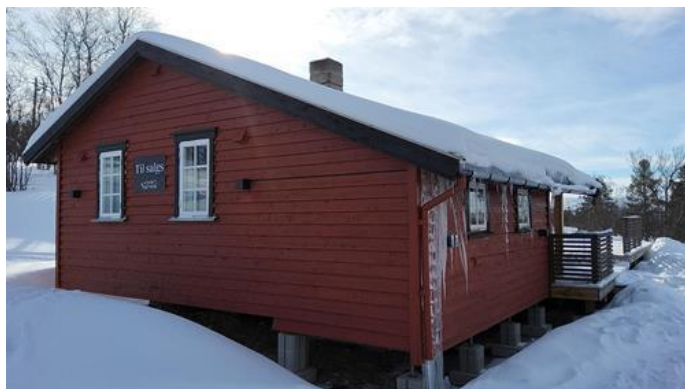
Helhetsvurdering - [Is på tak og raftkasse]

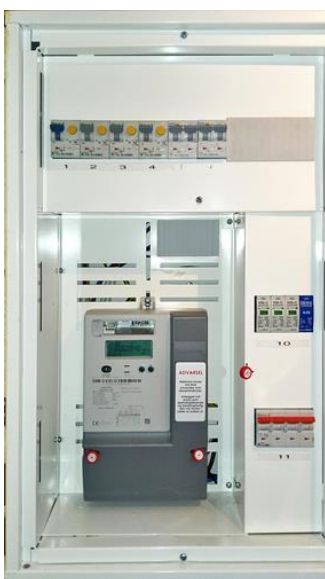
TG 2	Forenklet vurdering av det elektriske anlegget	<p>Det er kun fremlagt samsvarserklæring på deler av utførte arbeider på det elektriske anlegget.</p> <p>Med bakgrunn i TG2 bør det gjennomføres en utvidet el-kontroll av en kvalifisert elektrofaglig person.</p>
---	--	---

*Forenklet vurdering av det elektriske anlegget -
[Sikringskap]*
