# Tilstandsrapport

Enebolig

Austerlandet 143, 8407 SORTLAND

Rapportdato: 16.05.2025

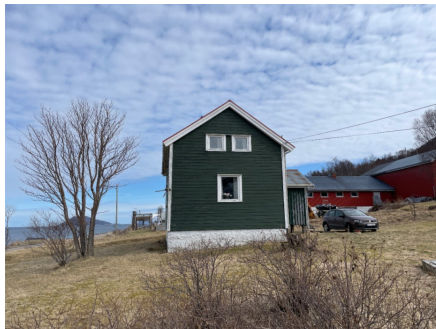
- Karmene i vinduer er slitte og det er sprekker i trevirket.

- Det må påregnes noe vedlikehold og at enkelte vinduer må skiftes ut.

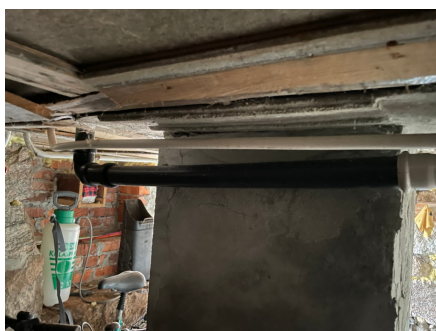
- Mer enn halvparten av forventet brukstid er passert på innvendige avløpsledninger.
- Det er avvik:

- Det er ikke behov for utbedringstiltak siden anlegget fungerer i dag, men ut ifra alder kan skader plutselig oppstå på eldre anlegg.
- Tiltak:

Det anbefales å utbedre fall på rør og montere klamring.

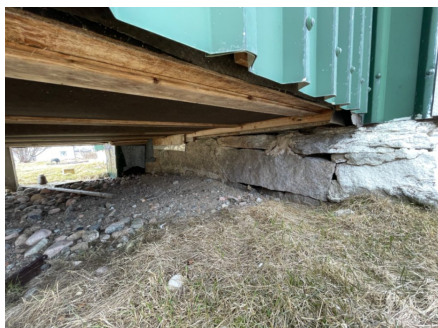
- Grunnmuren har sprekkdannelser.

- Lokal utbedring må utføres.

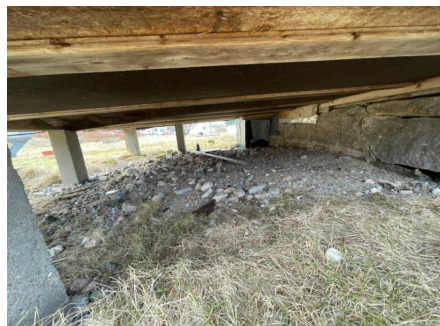
Terrenget faller lett mot bygning som gjør at både overvann fra terreng og vann fra taknedløp kan renne mot fundamenter og grunnmur.

Overflatevann skal hurtigst mulig vekk fra bygning for på den måten å unngå unødvendig fuktbelastning på utvendig fuksikring og drenering. Ideelt bør det i en avstand på minimum 3 meter være god helling vekk fra grunnmur. Tiltak bør vurderes utført i forbindelse med drenering og bortledning av vann fra taknedløp, hvor det arronderes fall fra grunnmur.
