# Tilstandsrapport

Enebolig

Nordnesveien 32, 8450 STOKMARKNES

Befaringsdato: 14.03.2025

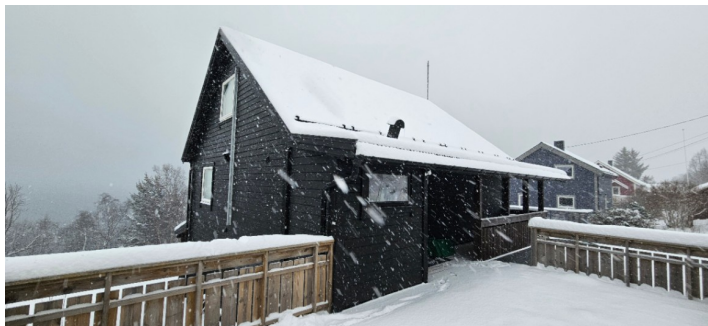
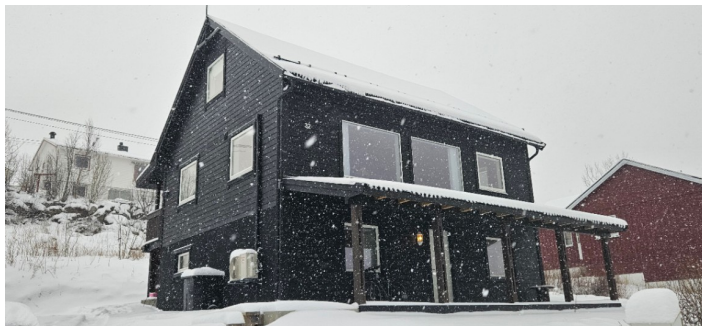
## TG 3 Nedløp og beslag

Takrenner og nedløpsrør i stål/plast.

### Vurdering av avvik:

- Det bør lages system for bortledning av vann fra taknedløp ved grunnmur.
- Det må monteres snøfangere for å oppfylle byggeårets krav.

Kostnadsestimat: 10 000 - 50 000

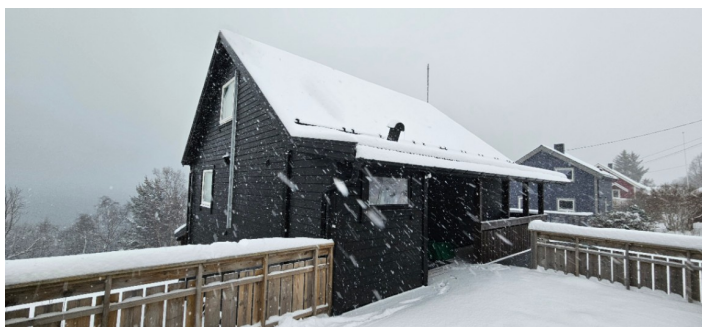
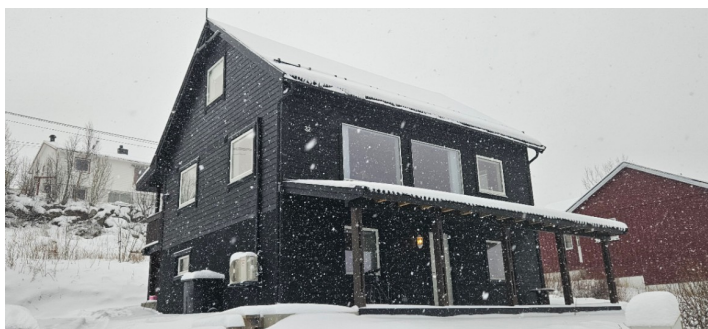
## TG 2 Veggkonstruksjon

Veggene har en bindingsverkskonstruksjon fra byggeår. Ytterveggene er etterisolert ca 2020 med 5 cm mineralull.  
Fasaden har liggende bordkledning. Huseier opplyser at huset ble malt utvendig i 2023.

Avviket (lufting) gjelder begge gavelvegger.

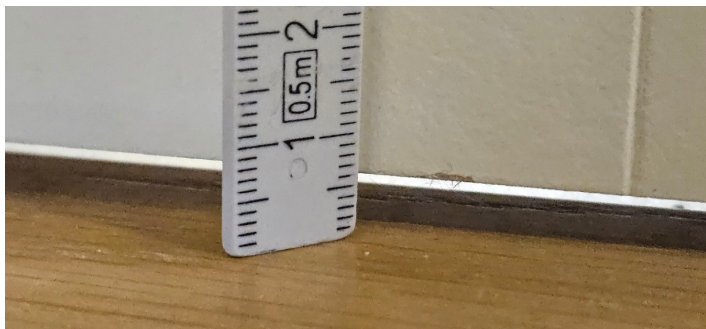
### U-ETG (UTLEIE-ENHET) > BAD/VASKEROM

#### Fukt i tiliggende konstruksjoner

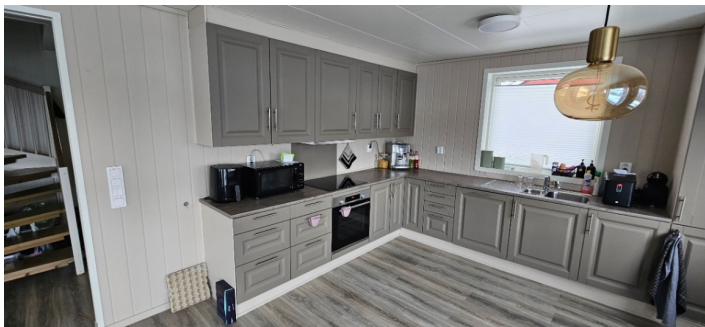
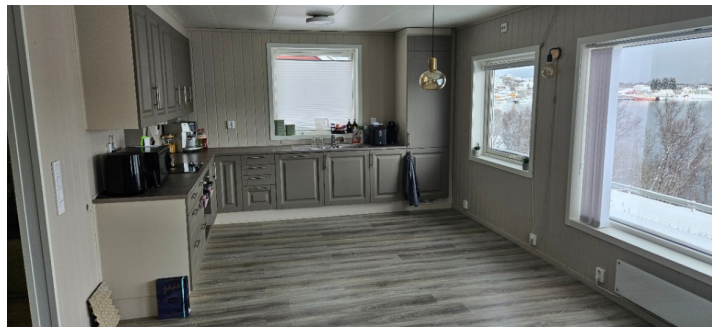
### 1. ETG (HOVEDLEILIGHET) > STUE/KJØKKEN

#### TG 1 Avtrekk

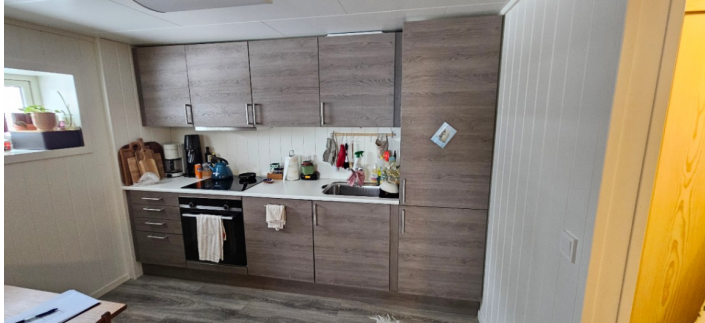
## U-ETG (UTLEIE-ENHET) > STUE/KJØKKEN

### TG 1 Avtrekk
