# Tilstandsrapport

Risikovurdering for Anticimex boligselgerforsikring

Myrullveien 45  
9516 ALTA  
Gnr./Bnr.: 33/430  
Alta kommune

Befaringsdato: 22.04.2025

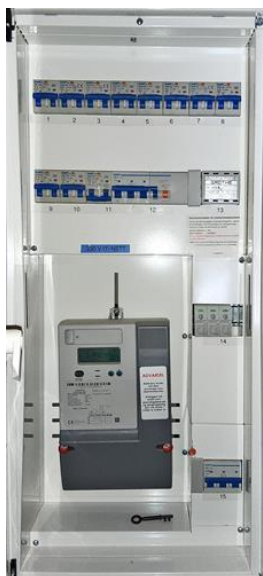
Forenklet vurdering:  
Er det synlige tegn til merker på kontakt (plugg) til varmtvannsbereder: Nei.  
Er det synlige tegn på varmeskader (termiske skader): Nei.  
Er det synlige tegn på utette kabelinnføringer i inntak og/eller sikringsskap: Nei.

*Forenklet vurdering av det elektriske anlegget -  
[Sikringsskap]*

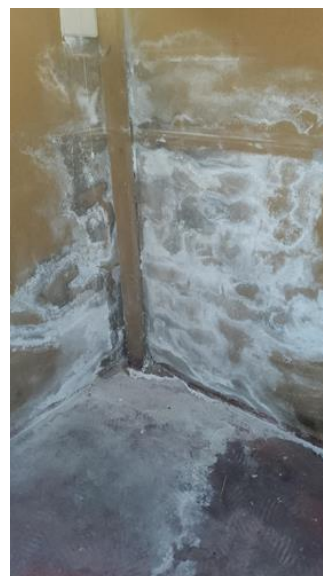
*Konstruksjoner (tilfarergulv, himling og vegger). -  
[Fuktmerker i bod]*

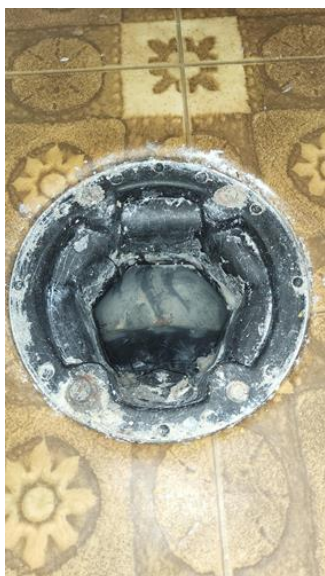
*Helhetsvurdering - [Sluk vaskerom]*

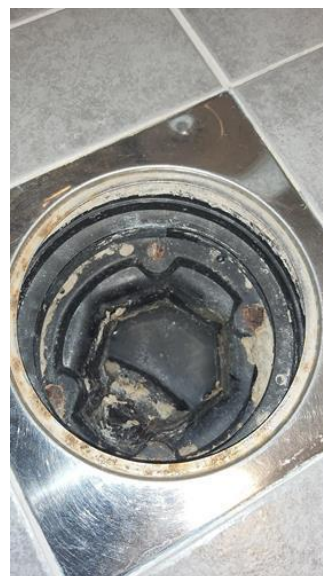
*Helhetsvurdering - [Sluk bad]*
