| Adresse | Kambetjønn 12 | | |

# Kambetjønn 12

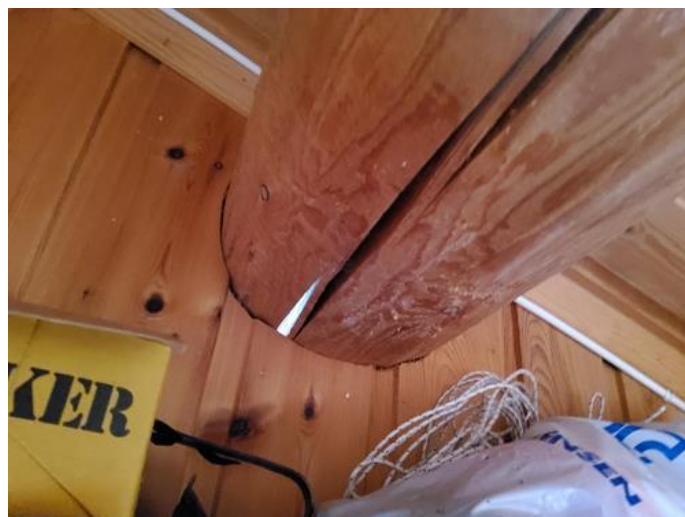
Overflater himling - [Sprekker i drager]

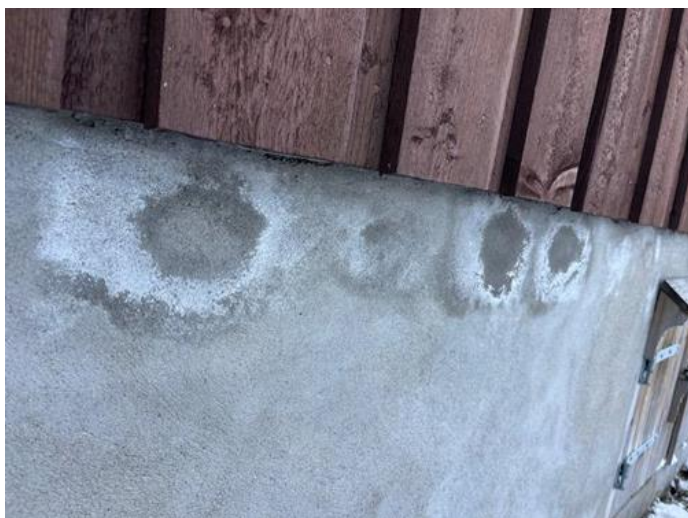
Det kan ikke verifiseres at hele grunnmuren har utvendig fuktsperre. Forholdet øker faren for fuktvandring i konstruksjoner under bakkenivå.  
Synlige del av grunnmurens utvendige fuktsperre er ikke avsluttet med beslag/topplst.

Drenering - [Fuktmerker på grunnmur]

Ytterligere undersøkelser for å avdekke skadeårsak/-omfang og tiltak bør påregnes.  
Sjablommessig prisanslag: kr 100 000 - 300 000

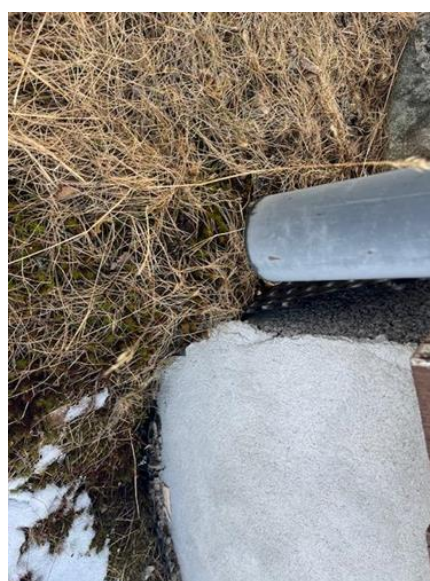
Forøvrig er det mangelfull bortledning av takvann og stedvis terrengfall mot grunnmur.

Drenering - [Mangelfull bortledning av takvann]

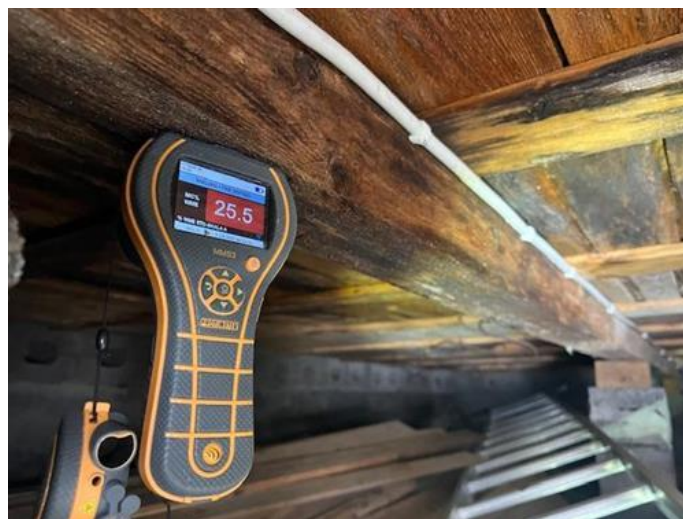
| TG 3 | Helhetsvurdering | <p>Det er observert fuktproblematikk med påfølgende soppdannelser og råteskader i krypekjelleren. Vekprosent i stubbloft/bjelkelag eksempelvis målt til over 20%. Krypekjelleren har mangelfull ventilering, og det er ikke etablert fuktsperre på grunn.</p> <p>Det er stedvis terrengfall mot grunnmur noe som øker fuktbelastningen på grunnmuren og krypekjelleren.</p> <p>Deler av krypekjelleren har ingen inspeksjonsmulighet. Konstruksjonen har erfaringsmessig vist seg skadeutsatt og derfor med høy risiko. Det anbefales sterkt å etablere inspeksjonsmulighet for å kunne besiktige arealet. Lukkede konstruksjoner, som deler av bjelkelag samt bunnsviller er ikke tilgjengelig for inspeksjon.</p> <p>Se også punkt "Øvrige rom- Overflate gulv".</p> <p>Det vurderes at det er høy risiko for skjulte skader.</p> <p>Fukt bør stoppes og skader bør utbedres.</p> <p>Sjablongmessig prisanslag: kr 50 000 - 100 000</p> |

*Helhetsvurdering - [Fuktmåling i krypekjeller]*
