Rødspetteveien 7

Tilstandsrapport

Enebolig

gnr. 5, bnr. 382

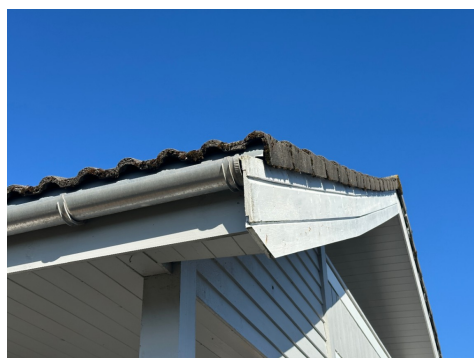
- Det er ingen eller liten lufting i nedre kant av kledning mot grunnmur.
- Det er påvist spredte råteskader i bordkledningen.

- Råteskadet trekledning må skiftes ut.
- Det bør foretas tiltak for å bedre lufting av kledningen.

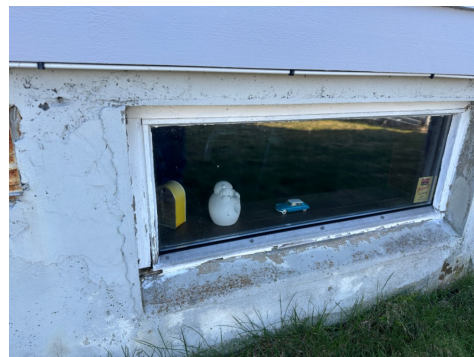
- Det er påvist at enkelte vinduer er vanskelig å åpne/lukke.
- Det er påvist vinduer med fukt/råteskader.
- Karmene i vinduer er slitte og det er sprekker i treverket.

- Det må påregnes noe vedlikehold og at enkelte vinduer må skiftes ut.

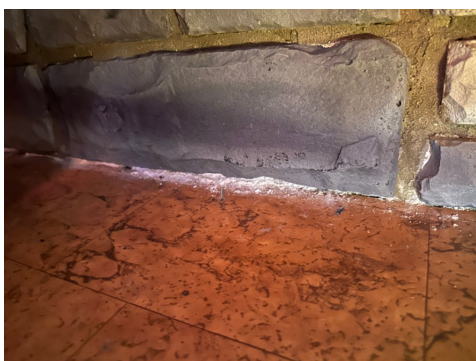
Saltutslag i overgang vegg/gulv i kjellerstue.

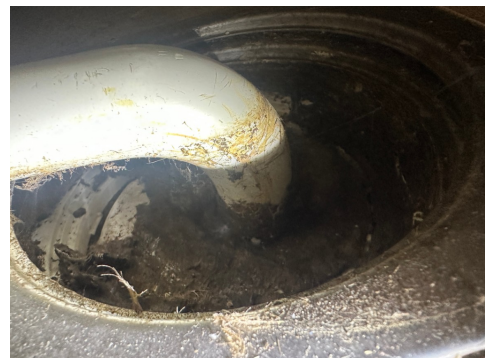
- Det er påvist at høydeforskjell fra topp slukrist til gulv/synlig topp membran ved dørterskel er mindre enn 25 mm.
- Det er påvist avvik i fallforhold til sluk i forhold til krav i forskrift på byggetidspunktet.

Sluk i gulv.

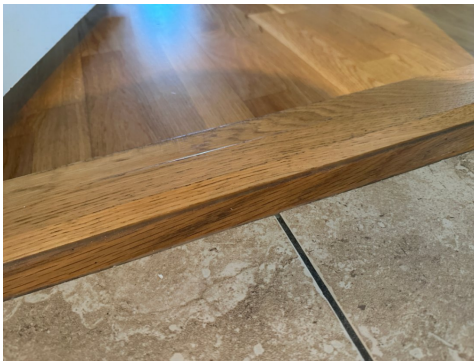
Overgang mot dørterskel.

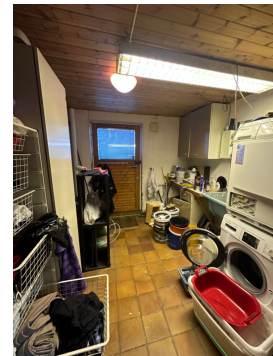
- Det er påvist andre avvik:
- Saltutslag på muroverflate.

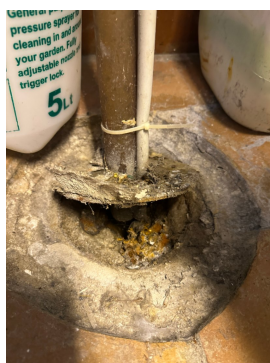
Sluk i gulv.

Det anbefales å etablere tilfredsstillende tettesjikt/membran på våtrommet.

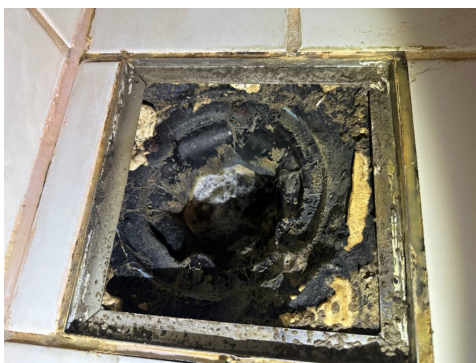
- Det er påvist at høydeforskjell fra topp slukrist til gulv/synlig topp membran ved dørterskel er mindre enn 25 mm.
 - Det er påvist at noen fliser har bom (hulrom under).
- Terskel til dusj er høyere enn dørterskel og eventuell lekkasje på gulv vil ikke renne til sluk. Flisefuger i dusj har riss/sprekker.

Sluk i gulv.

- Overflater må utbedres eller skiftes.
- Slike riss/sprekker kan indikere bakenforliggende fuktskader, og konstruksjonen bør observeres jevnlig for å vurdere utvikling.
- Det bør etableres avrenning inn til sluk for hele våtrommet.

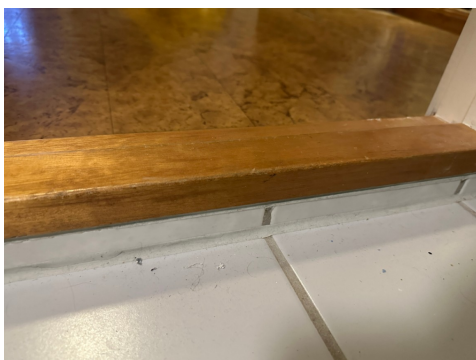
Overgang mot dørterskel.
