# EGENERKLÆRINGSSKJEMA

KLEMMETS VEG 248 - 5028/31/0/78/12/0

# Klemmets veg 248

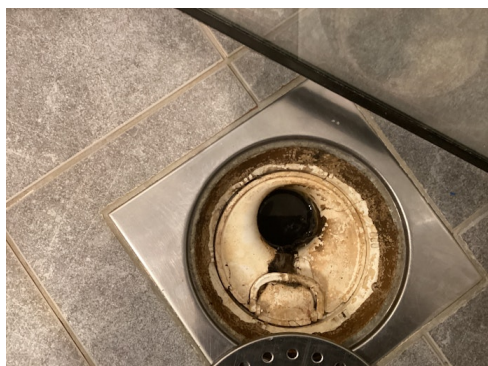
Grunnet type klemring og flislim, kunne ikke dette påvises.

Bilde av sluk.

Toalettet mangler drensåpning. Et minimumskrav ved valg av innebygget sistene er at det etableres en såkalt drensåpning. Ved en eventuell lekkasje vil vannet derfor raskt bli synlig på baderomsgulvet ved rett oppbygging.

TG 2 er gitt med bakgrunn i alder på fuktsikringen og for ovennevnte observasjoner. Smøremembran har en naturlig aldringsprosess i form av kjemisk uttørking. Normal forventet levetid på smøremembran er 10-20 år. Ved å etablere dusjkabinett vil badet kunne vare i flere år enn den antatte gjenstående levetiden. Det anbefales å etablere tett dusjkabinett.

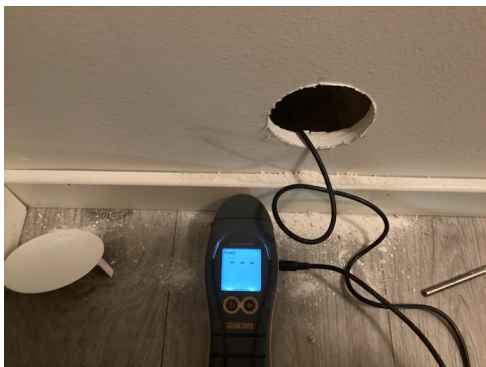
Det er utført hulltaking mot våtrommets vanninnstallasjon der det er antatt størst risiko for eventuelle vannlekkasjer/fuktskader. Hullet er utført fra tilstøtende rom på baksiden av våtrommets fuktsikring. Ingen forhøyede fuktverdier funnet.

Bilde av hulltaking uten å påvise unormale forhold.

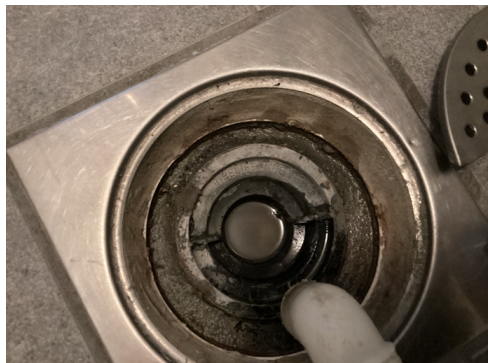
Det er besiktiget i sluk på badet uten og se noen klare tegn til bruk av membran eller mansjett. Dette kan være at membranen kan være tørket ut, eller at flislegger har skjært av mansjett og membran helt inntil klemring så det ikke synes. Men etter fuktsøk og en visuell besiktelse er det ingenting som indikerer at det ikke foreligger membran og mansjett.

Bilde av sluk.

TG 2 er gitt med bakgrunn i alder på fuktsikringen. Smøremembran har en naturlig aldringsprosess i form av kjemisk uttørking. Normal forventet levetid på smøremembran er 10-20 år.

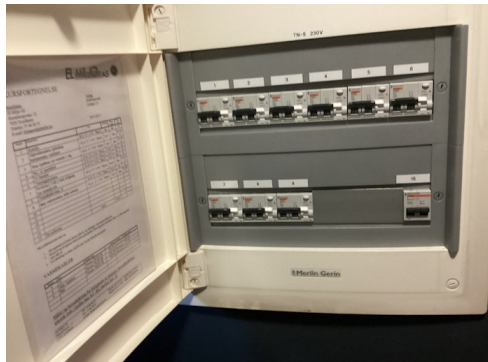
Bilde av sikringskap

Det anbefales at el-anlegget på generelt grunnlag undersøkes av godkjent elektriker/ el-takstmann. En hver eier eller bruker har til en hver tid ansvarlig for det elektriske anlegget
