# Tilstandsrapport

Enebolig

Lifjordveien 42, 8430 MYRE

Befaringsdato: 19.03.2025

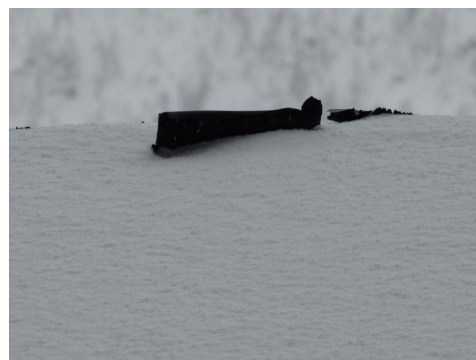
- Takteking er snødekt, alder eller materiale er ukjent og derfor ikke nærmere vurdert.
- Det er påvist andre avvik:

"Noe" stikker opp ved mønet

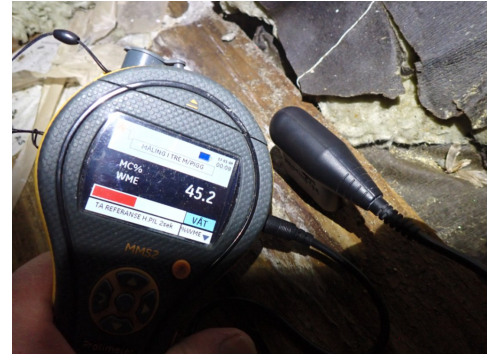
Fuktmålinger viser generelt høyt fuktnivå, fra ca 15 % RF og oppover (normalt uttørket materiale bør ligge på 8-10 %).

Ved pipa ble det registrert synlig fukt på gulvbord (over 45 % RF), men ingen synlig skade i undertak. Det ble registrert fritt vann i folder i undertak ved pipa.

Fuktmåling i gulvbord ved pipa

Kostnad er satt kun for en utvendig kontroll, ikke for eventuelle utbedringer.

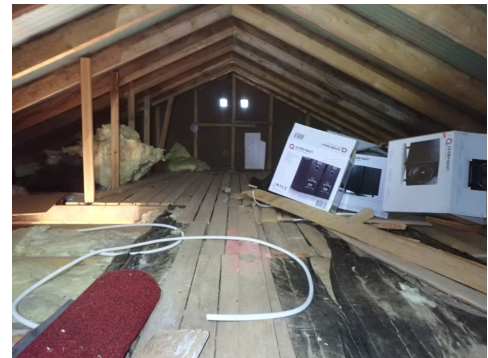
Fra kvist

Fuktskjolder langs overkant av sperrer flere plasser. Fuktskjolder også stedvis på asfaltplater i røst.

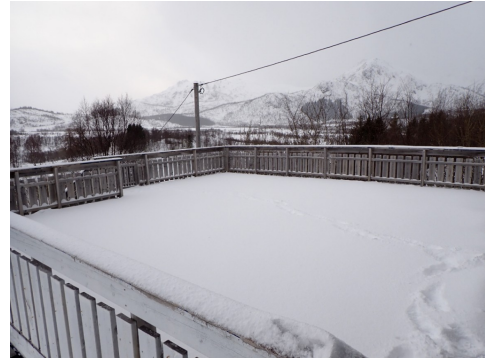
- Balkonger/terrasse er snødekt og derfor ikke nærmere vurdert.
- Rekkverket er for lavt i forhold til dagens krav til rekkverkshøyder.
- Det er påvist andre avvik:

Veranda over carport

Sig i terreng/fundament bør utbedres. Kostnader er utfordrende å sette, da grunnforhold ikke er kjent. Det kan heller ikke utelukkes at areal på veranda må minskes (del mot sør av veranda/carport fjernes). Rekkverk skal ha en høyde på 1,0 m.

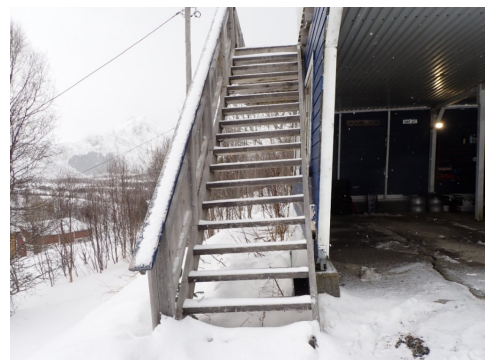
Trappen heller sideveis, pga sig i terrenget. Avviket ligger ikke i trappen, men terrenget under.

Trapp mot sør

I forbindelse med disse tiltakene kan det ikke utelukkes at trappen må rives.

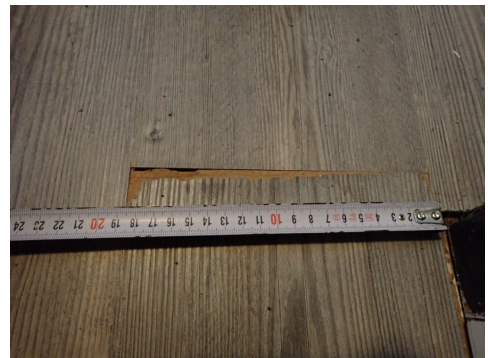
Relativt stor slitasje og en del skader i laminat i hall. Laminat når ikke gulvlist ved overgang fra tidligere VF, samt mot ytterdør.

Eksempel på skade i laminat, hall

Det kan vurderes å bruke noe annet enn laminat i ytre del av hall (gammelt VF) der fuktbelastningen er størst.

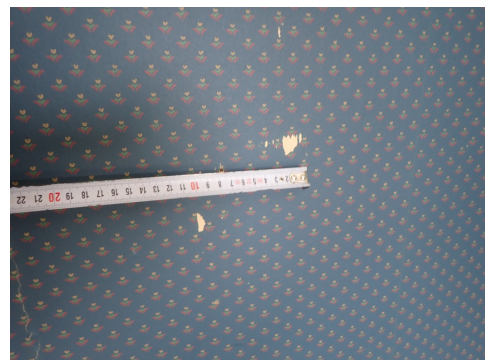
En god del skader i tapet på soverom (merker, sprekker, posing).

Eksempel på skade i tapet, soverom

Resterende avvik kan tas ifm en fremtidig oppussing.

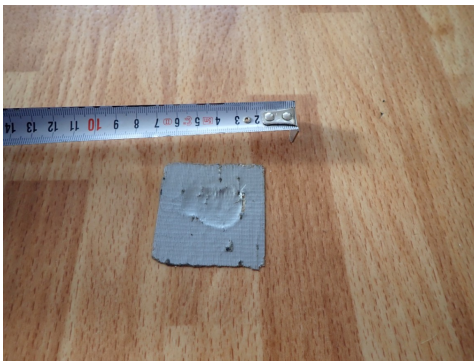
Flere hull/skader i belegg i stue. Belegget poser seg en del stedvis. Sprekker i flere flis under ovn. De aller fleste flisene er løse eller løsner. En del oppsprekking i plateskjøt på veggplater, spesielt på soverom mot nordøst. Stedvis en del merker i vegg, spesielt ved dør til bad. Boret hull i liten vegg (med espalier) mot trapp. Mindre merker i himling (stue), trolig etter tidligere lysoppheng.

Eksempel på skade i belegg (stue)

Avvik i resterende overflater kan tas ifm en fremtidig oppussing.

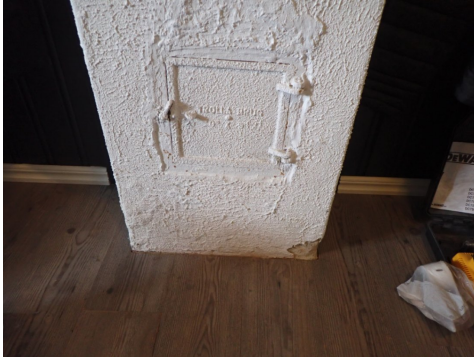
Sotluke i u.etg, mangler ubrennbar plate under

Skader i puss bør utbedres.

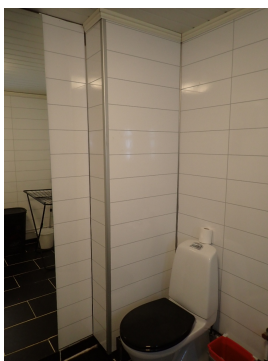
Adkomst til VV-bereder via "løs kasse" ved toalett

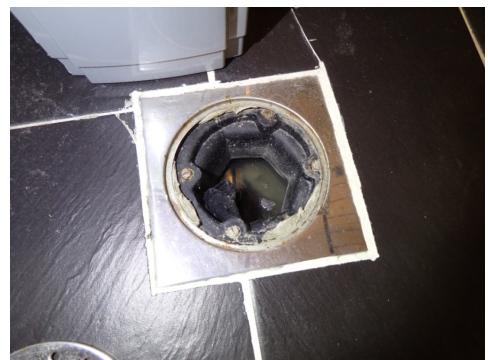
- Det er mulighet for at det kan forekomme vannlekkasje på våtrommet hvor vann ikke vil gå til sluk.
- Det er påvist at høydeforskjell fra topp slukrist til gulv/synlig topp membran ved dørterskel er mindre enn 25 mm.
- Det er påvist at noen fliser har bom (hulrom under).
- Det er påvist sprekker i fliser.

Sprekk i 2 flis ved sluk. Stedvis en del merkbar

Fuktsøk på gulv viser forhøyet fuktverdi, mest ved sluk.

Sluk vaskerom, ingen synlig membran, sprekk i 2 flis

Som en samlet vurdering må det sies at rommet bør pusses opp fra grunnen. Det er så mange avvik at lokale utbedringer ikke vil ha noe hensikt.

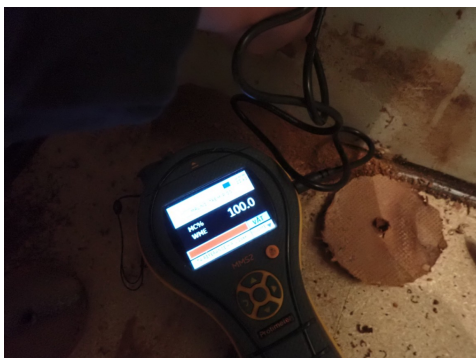
Det ble påvist fukt i vegg og målt 100 % RF. Fukten skyldes etter all sannsynlighet lekkasje fra vannpumpe i "kott" på vaskerom.

100 % RF

Etter at lekkasje fra vannpumpe er utbedret, bør veggplater rives for å få luftet konstruksjonen. I bod er veggplater modne for utskifting uansett. Videre bør det gjøres en kontroll av oppforet gulv i boden også, da fukt kan ha trengt inn under oppforet gulv.

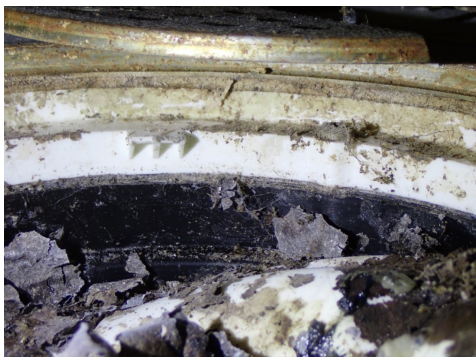
På vannrør som går gjennom gulv er det rester av det som mest sannsynlig er smøremembran, men denne sprekker opp/løsner. Det er ikke brukt mansjetter.

Vanskelig å si om det er membran eller skitt mellom sluk og klemring

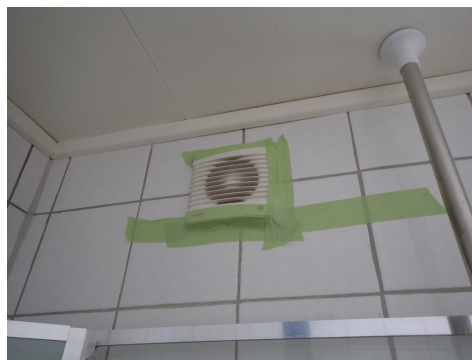
- Våtrommet mangler tilluftsventilering, f.eks. spalte/ventil ved dør.
- Det er påvist andre avvik:

Vifte "tapet fast"

El-vifte bør kontrolleres og festes forskriftsmessig.

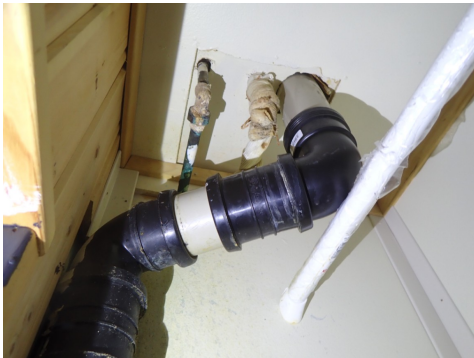
Drypplekkasje fra rør i garderobe i hall.

Ut fra alder, irr og enkelte drypplekkasjer, er det stor sannsynlighet for at deler av røropplegget må byttes de nærmeste årene.

Drypplekkasje fra rør i garderobe

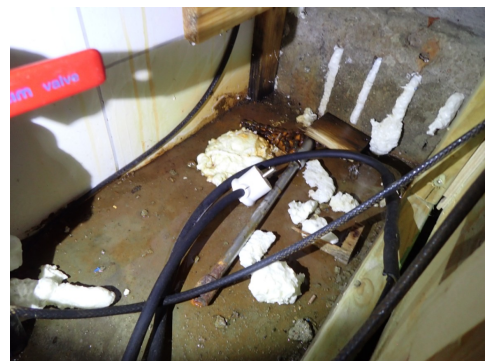
Lekkasje fra vannpumpe.

Pumpen er plassert i kott uten membran, avrenning eller fuktvarsler.

Vann på gulv under vannpumpen

Etter at lekkasje er utbedret, bør konstruksjonen rundt pumpen utføres på samme måte som et våtrom, med membran og mulighet for avrenning (samt evt fuktvarsler).

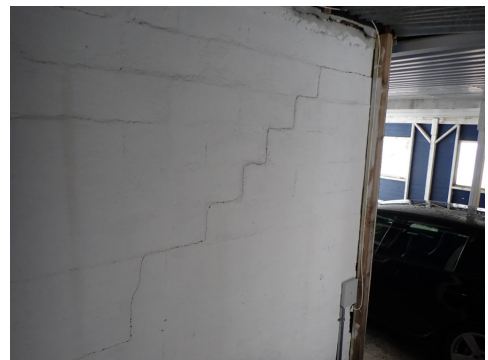
Sprekker/riss ved hjørne mot sørvest

Det bør gjøres en vurdering av terreng mot sør av entreprenør som har dette som fagfelt. Kostnad for eventuelle tiltak er ikke med under dette punktet.

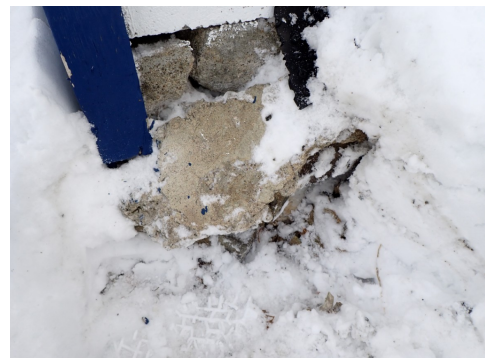
Utglijning under støpt dekke ved hjørne mot sørøst

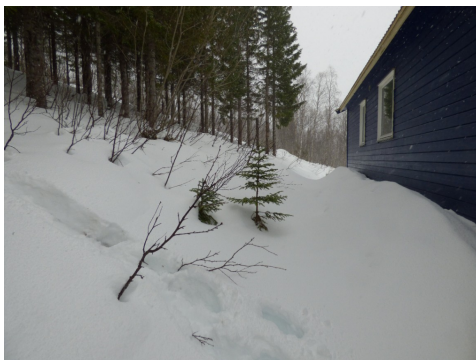
Terrengtet skråner inn mot boligen

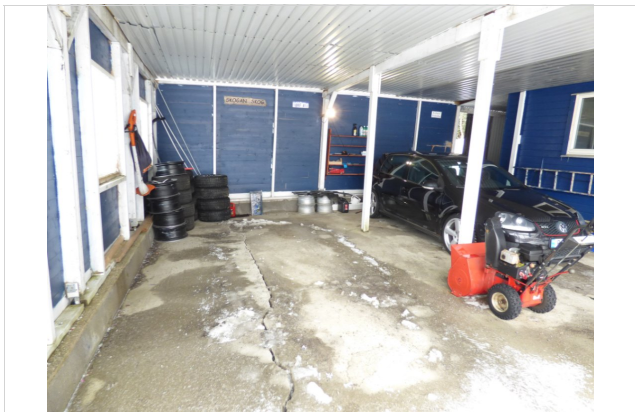
Carport, sprekke i dekke

Sannsynligvis må del mot sør fjernes og grunnen forsterkes. Om forsterkning fysisk lar seg gjøre er ikke vurdert av takstingeniør, da dette ligger under en annen fagkategori.
